## Rapport de mission de repérage des matériaux et produits contenant de l'amiante avant réalisation de travaux

8 ALLEE G. BRAQUE

77420 CHAMPS SUR MARNE

RAPPORT N° :	85LAG0402	Laboratoire d'Analyses :	ITGA
Repérage réalisé le :	04/05/2018	Adresse laboratoire :	3 RUE ARMAND HERPIN LACROIX - CS 46537 35065 RENNES CEDEX
Accompagnateur :		Numéro d'accréditation :	1-5967
Par :	Mickaël JULIEN	Organisme d'assurance professionnelle :	AXA France
N° certificat :	CPDI 4129	Adresse assurance :	313 Terrasses de l'Arche 92727 NANTERRE CEDEX
Date d'obtention :	01/01/2017	N° de contrat d'assurance :	10063271004
Organisme certificateur	I.CERT Parc Edonia - Bâtiment G - Rue de la Terre Victoria - 35760 SAINT-GREGOIRE	Date de validité :	31/12/2018

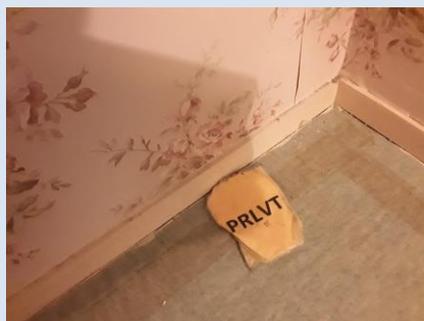
PRELEVEMENT : 85LAG0402P001			
NOM DU CLIENT	NUMERO DU DOSSIER		PIECE OU LOCAL
OPH77	85LAG0402 04/05/2018		Chambre
ELEMENT	DESCRIPTIF DU LABORATOIRE	DATE DE PRELEVEMENT	NOM DE L'OPERATEUR
Enduit béton	Enduit beige en vrac + peintures multiples en vrac	04/05/2018	JULIEN Mickaël
LOCALISATION		RESULTAT	
Mur E		Amiante détecté (Chrysotile)

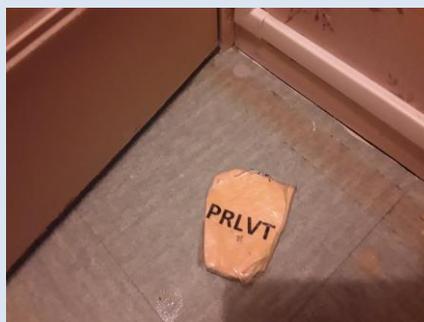
PRELEVEMENT : 85LAG0402P002			
NOM DU CLIENT	NUMERO DU DOSSIER		PIECE OU LOCAL
OPH77	85LAG0402 04/05/2018		Chambre
ELEMENT	DESCRIPTIF DU LABORATOIRE	DATE DE PRELEVEMENT	NOM DE L'OPERATEUR
Dalle de sol	Revêtement souple beige + colle polymère jaune non séparable + peinture non séparable + ragréage gris	04/05/2018	JULIEN Mickaël
LOCALISATION		RESULTAT	
Sol		Amiante non détecté

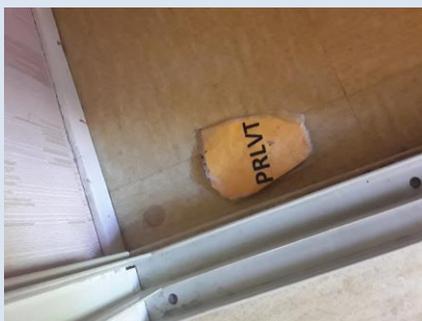
PRELEVEMENT : 85LAG0402P003			
NOM DU CLIENT	NUMERO DU DOSSIER	PIECE OU LOCAL	
OPH77	85LAG0402 04/05/2018	Placard 2	
ELEMENT	DESCRIPTIF DU LABORATOIRE	DATE DE PRELEVEMENT	NOM DE L'OPERATEUR
Dalle de sol	Revêtement souple beige + colle polymère jaune non séparable + peinture non séparable + ragréage gris + carrelage blanc	04/05/2018	JULIEN Mickaël
LOCALISATION		RESULTAT	
Sol		Amiante non détecté

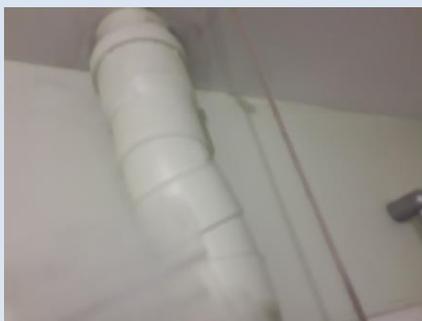
PRELEVEMENT : 85LAG0402P004			
NOM DU CLIENT	NUMERO DU DOSSIER	PIECE OU LOCAL	
OPH77	85LAG0402 04/05/2018	Salle de bains	
ELEMENT	DESCRIPTIF DU LABORATOIRE	DATE DE PRELEVEMENT	NOM DE L'OPERATEUR
Enduit béton	Enduit beige + peintures multiples	04/05/2018	JULIEN Mickaël
LOCALISATION		RESULTAT	
Plafond		Amiante non détecté

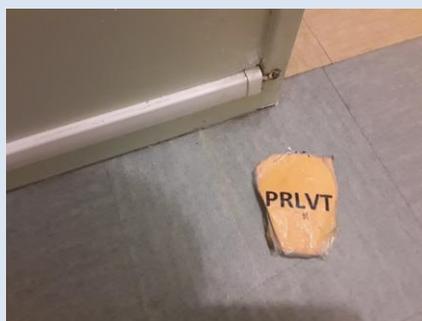
PRELEVEMENT : 85LAG0402P005			
NOM DU CLIENT	NUMERO DU DOSSIER	PIECE OU LOCAL	
OPH77	85LAG0402 04/05/2018	Salle de bains	
ELEMENT	DESCRIPTIF DU LABORATOIRE	DATE DE PRELEVEMENT	NOM DE L'OPERATEUR
Enduit / Peinture plaque de plâtre	Enduit plâtreux blanc + carton non séparable + peinture non séparable	04/05/2018	JULIEN Mickaël
LOCALISATION		RESULTAT	
Mur D		Amiante non détecté

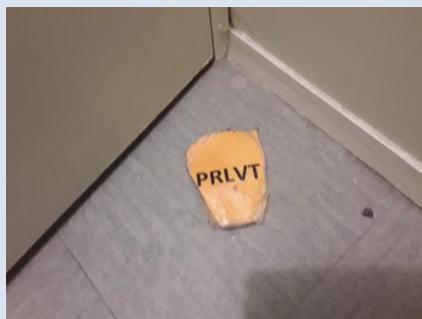
PRELEVEMENT : 85LAG0402P006			
NOM DU CLIENT	NUMERO DU DOSSIER	PIECE OU LOCAL	
OPH77	85LAG0402 04/05/2018	Salle de bains	
ELEMENT	DESCRIPTIF DU LABORATOIRE	DATE DE PRELEVEMENT	NOM DE L'OPERATEUR
Dalle de sol	Revêtement souple beige + colle polymère jaune non séparable + peinture non séparable + ragréage gris	04/05/2018	JULIEN Mickaël
LOCALISATION		RESULTAT	
Sol		Amiante non détecté

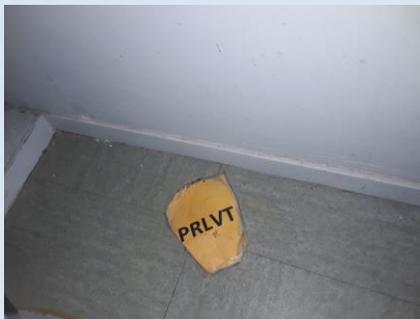
PRELEVEMENT : 85LAG0402P007			
NOM DU CLIENT	NUMERO DU DOSSIER	PIECE OU LOCAL	
OPH77	85LAG0402 04/05/2018	WC	
ELEMENT	DESCRIPTIF DU LABORATOIRE	DATE DE PRELEVEMENT	NOM DE L'OPERATEUR
Enduit béton	Enduit blanc + peintures multiples non séparable	04/05/2018	JULIEN Mickaël
LOCALISATION		RESULTAT	
Mur B		Amiante détecté (Chrysotile)

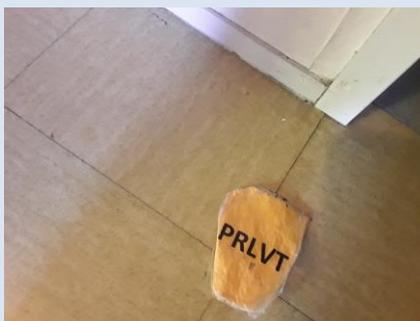
PRELEVEMENT : 85LAG0402P008			
NOM DU CLIENT	NUMERO DU DOSSIER	PIECE OU LOCAL	
OPH77	85LAG0402 04/05/2018	Entrée	
ELEMENT	DESCRIPTIF DU LABORATOIRE	DATE DE PRELEVEMENT	NOM DE L'OPERATEUR
Enduit plaque de plâtre	Enduit plâtreux blanc + carton non séparable + peinture non séparable	04/05/2018	JULIEN Mickaël
LOCALISATION		RESULTAT	
Mur C		Amiante non détecté

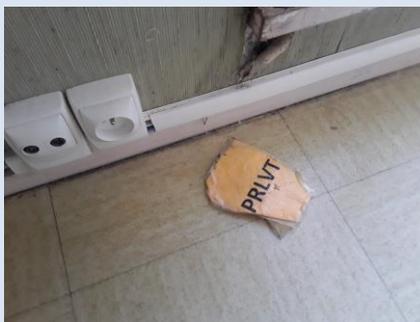
**PRELEVEMENT : 85LAG0402P009**

NOM DU CLIENT	NUMERO DU DOSSIER	PIECE OU LOCAL	
OPH77	85LAG0402 04/05/2018	Séjour	
ELEMENT	DESCRIPTIF DU LABORATOIRE	DATE DE PRELEVEMENT	NOM DE L'OPERATEUR
Enduit plaque de plâtre	Enduit plâtreux blanc en vrac + carton non séparable	04/05/2018	JULIEN Mickaël
LOCALISATION		RESULTAT	
Mur A		Amiante non détecté

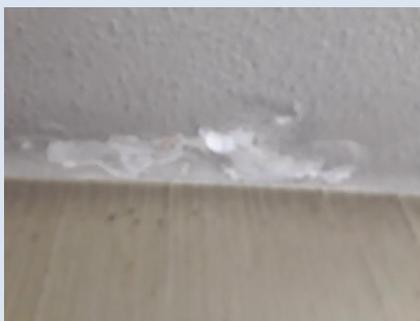
**PRELEVEMENT : 85LAG0402P010**

NOM DU CLIENT	NUMERO DU DOSSIER	PIECE OU LOCAL	
OPH77	85LAG0402 04/05/2018	Séjour	
ELEMENT	DESCRIPTIF DU LABORATOIRE	DATE DE PRELEVEMENT	NOM DE L'OPERATEUR
Enduit béton	Enduit gris non séparable + enduit blanc + peintures multiples non séparable	04/05/2018	JULIEN Mickaël
LOCALISATION		RESULTAT	
Plafond		Amiante non détecté

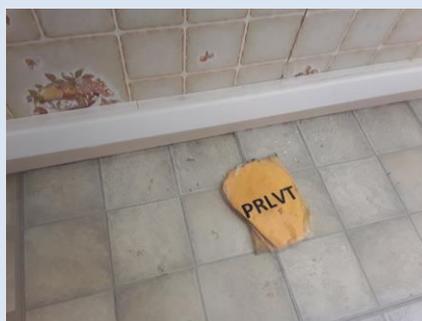
PRELEVEMENT : 85LAG0402P011			
NOM DU CLIENT	NUMERO DU DOSSIER	PIECE OU LOCAL	
OPH77	85LAG0402 04/05/2018	Cuisine	
ELEMENT	DESCRIPTIF DU LABORATOIRE	DATE DE PRELEVEMENT	NOM DE L'OPERATEUR
Enduit plaque de plâtre	Enduit plâtreux blanc en vrac + carton non séparable + peintures multiples non séparable	04/05/2018	JULIEN Mickaël
LOCALISATION		RESULTAT	
Mur D		Amiante non détecté
