Rapport de mission de repérage des matériaux et produits contenant de l'amiante dans les immeubles bâtis avant réalisation de travaux

Numéro de dossier : RAAT_85LAB0204
Date du repérage : 05/09/2022

Immeuble bâti visité	
Adresse	Rue : 2 Allée Georges Braque (85LAB0204) Bât., escalier, niveau, appartement n°, lot n°: Esc. AB; Etage 2; Porte 4, Lot numéro 85LAB0204 Code postal, ville : . 77420 CHAMPS SUR MARNE (France)
Périmètre de repérage : Voir annexes.
Type de logement : Appartement - T4
Fonction principale du bâtiment : Habitation (partie privative d'immeuble)
Date de construction : < 1997

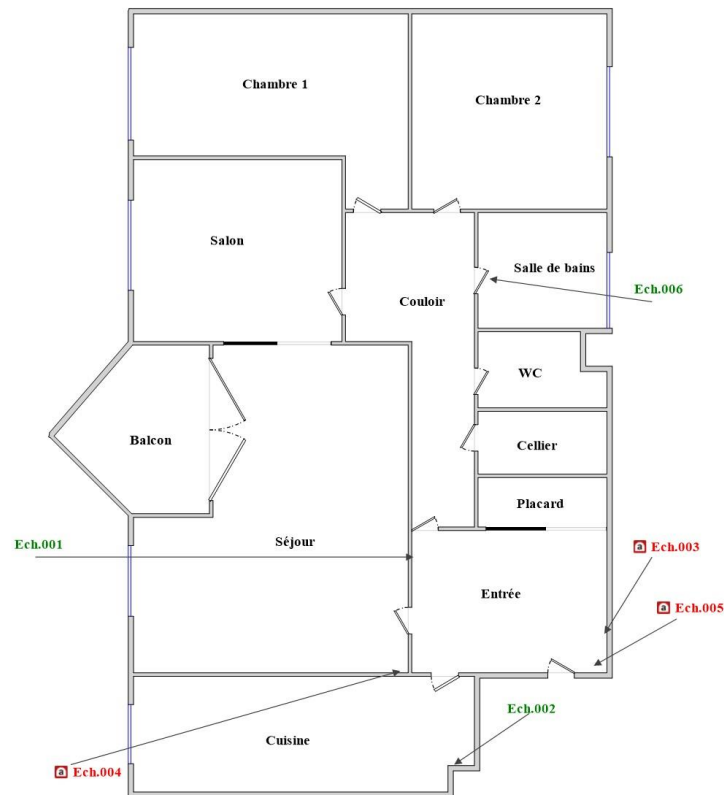
Localisation des prélèvements ou des matériaux amiantés

Bâtiment – Niveau : 2ème Etage

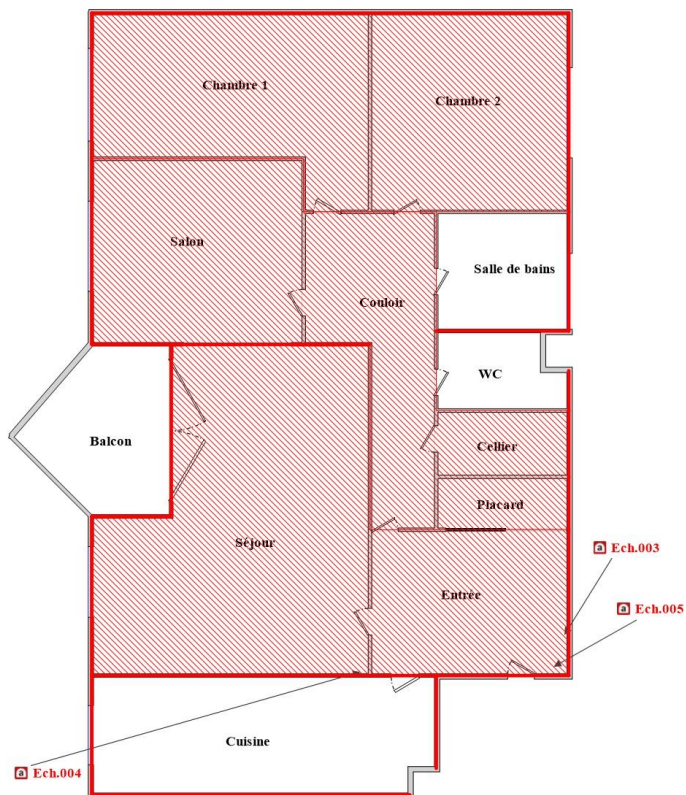
Localisation des prélèvements ou des matériaux amiantés

Bâtiment – Niveau : 2ème Etage (Amiante)
Adresse de l'immeuble 2 Allée Georges Braque
(AB-02-04)
77420 CHAMPS SUR MARNE (France)
