Rapport de mission de repérage des matériaux et produits contenant de l'amiante avant réalisation de travaux

Référence : RAAT_85LAD0402

Adresse : 5 allée GEORGES BRAQUE 77420 CHAMPS-SUR-MARNE

Date de visite : 09/06/2021

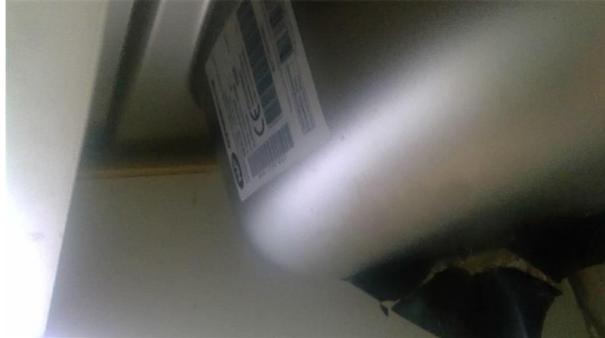
ANNEXE : Fiches d'identification et de cotation
ELEMENT : Evier
Emplacement

Nom du client	Numéro de dossier	Localisation
HABITAT 77 OPH DE SEINE DE MARNE	RAAT_85LAD0402	4ème - Cuisine Evier - B
Nom de l'opérateur	Date de prélèvement	Matériau
Rabah AYOUAZ		Tampon bitumineux
Résultat amiante		
absence d'amiante

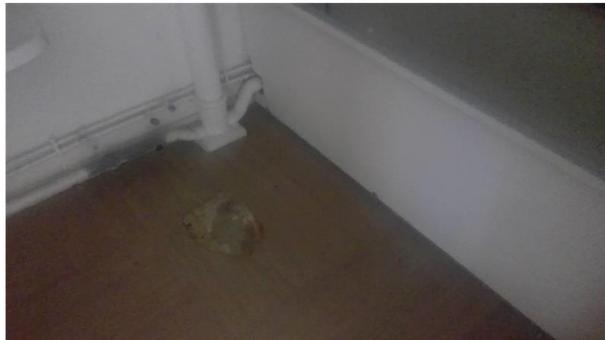
ELEMENT : Baignoire
Emplacement

Nom du client	Numéro de dossier	Localisation
HABITAT 77 OPH DE SEINE DE MARNE	RAAT_85LAD0402	4ème - Salle de Bains Baignoire - D
Nom de l'opérateur	Date de prélèvement	Matériau
Rabah AYOUAZ		Tampon bitumineux
Résultat amiante		
Néant		
Commentaires		
Tablier indémontable

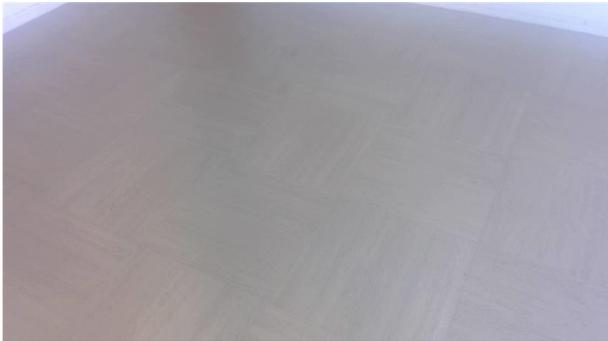
PRELEVEMENT : P001		
Emplacement

Nom du client	Numéro de dossier	Localisation
HABITAT 77 OPH DE SEINE DE MARNE	RAAT_85LAD0402	4ème - Séjour Plancher - Sol
Nom de l'opérateur	Date de prélèvement	Matériau
Rabah AYOUAZ	09/06/2021	Colle - Linoleum
Résultat amiante		
absence d'amiante

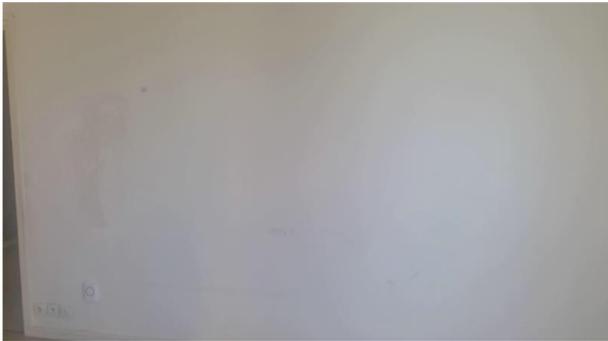
PRELEVEMENT : P002		
Emplacement

Nom du client	Numéro de dossier	Localisation
HABITAT 77 OPH DE SEINE DE MARNE	RAAT_85LAD0402	4ème - Séjour Cloisons - A, E, G
Nom de l'opérateur	Date de prélèvement	Matériau
Rabah AYOUAZ	09/06/2021	Enduit / Plâtre - Peinture
Résultat amiante		
absence d'amiante

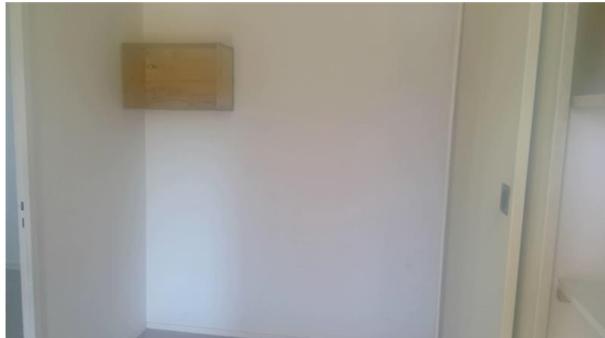
PRELEVEMENT : P003

Nom du client	Numéro de dossier	Localisation
HABITAT 77 OPH DE SEINE DE MARNE	RAAT_85LAD0402	4ème - Séjour Mur - C, F
Nom de l'opérateur	Date de prélèvement	Matériau
Rabah AYOUAZ	09/06/2021	Enduit / Plâtre - Peinture
Résultat amiante		
absence d'amiante

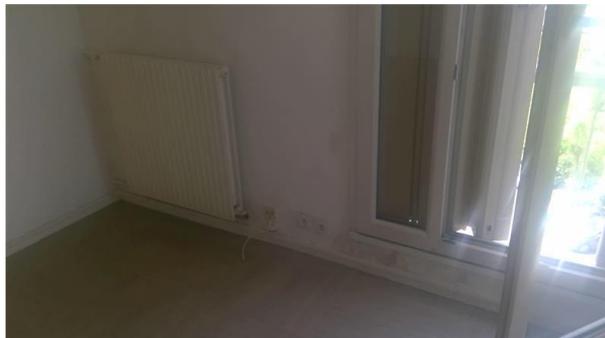
PRELEVEMENT : P004

Nom du client	Numéro de dossier	Localisation
HABITAT 77 OPH DE SEINE DE MARNE	RAAT_85LAD0402	4ème - Séjour mur façade - B, D
Nom de l'opérateur	Date de prélèvement	Matériau
Rabah AYOUAZ	09/06/2021	Enduit / Plâtre - Peinture
Résultat amiante		
absence d'amiante

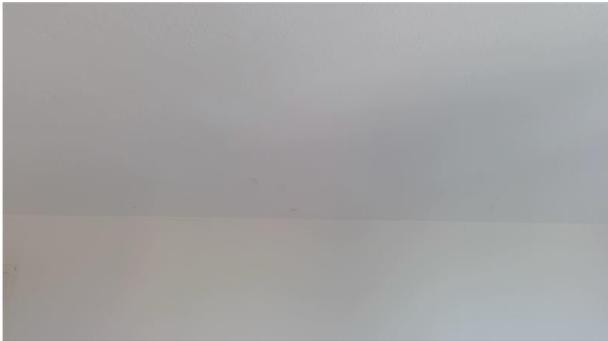
PRELEVEMENT : P005		
Emplacement

Nom du client	Numéro de dossier	Localisation
HABITAT 77 OPH DE SEINE DE MARNE	RAAT_85LAD0402	4ème - Séjour Plafond - Plafond
Nom de l'opérateur	Date de prélèvement	Matériau
Rabah AYOUAZ	09/06/2021	Enduit / Plâtre - Peinture
Résultat amiante		
Présence d'amiante (Fibres d'amiante de type chrysotile)

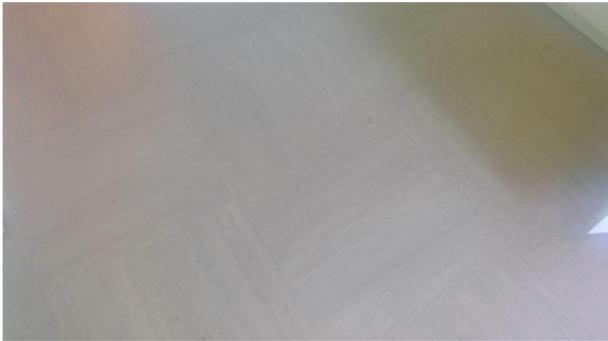
PRELEVEMENT : P006		
Emplacement

Nom du client	Numéro de dossier	Localisation
HABITAT 77 OPH DE SEINE DE MARNE	RAAT_85LAD0402	4ème - Cuisine Plancher - Sol
Nom de l'opérateur	Date de prélèvement	Matériau
Rabah AYOUAZ	09/06/2021	Colle - Linoleum
Résultat amiante		
absence d'amiante

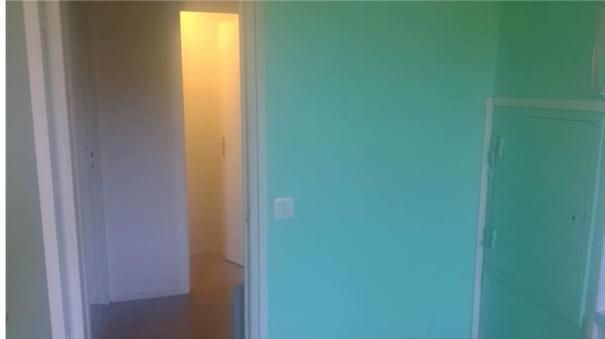
PRELEVEMENT : P007

Nom du client	Numéro de dossier	Localisation
HABITAT 77 OPH DE SEINE DE MARNE	RAAT_85LAD0402	4ème - Cuisine Cloisons - A, D
Nom de l'opérateur	Date de prélèvement	Matériau
Rabah AYOUAZ	09/06/2021	Enduit / Plâtre - Peinture
Résultat amiante		
absence d'amiante

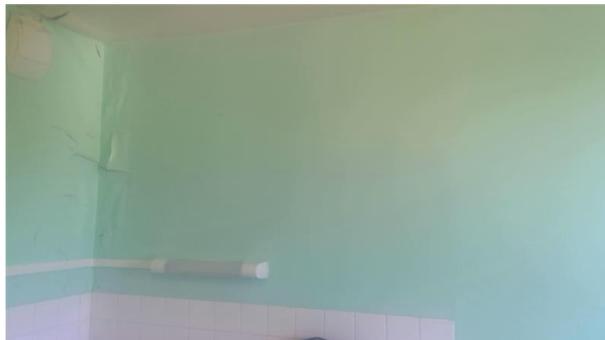
PRELEVEMENT : P008

Nom du client	Numéro de dossier	Localisation
HABITAT 77 OPH DE SEINE DE MARNE	RAAT_85LAD0402	4ème - Cuisine Mur - B
Nom de l'opérateur	Date de prélèvement	Matériau
Rabah AYOUAZ	09/06/2021	Enduit / Plâtre - Peinture
Résultat amiante		
absence d'amiante

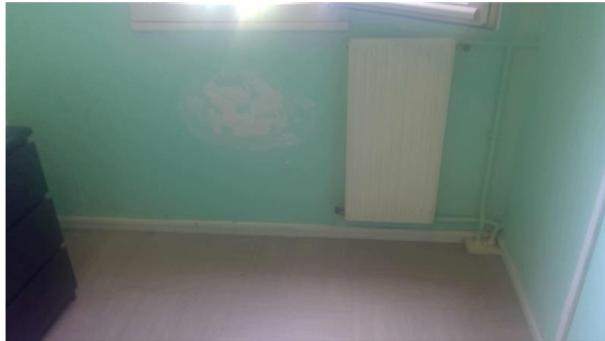
PRELEVEMENT : P009

Nom du client	Numéro de dossier	Localisation
HABITAT 77 OPH DE SEINE DE MARNE	RAAT_85LAD0402	4ème - Cuisine mur façade - C
Nom de l'opérateur	Date de prélèvement	Matériau
Rabah AYOUIAZ	09/06/2021	Enduit / Plâtre - Peinture
Résultat amiante		
absence d'amiante

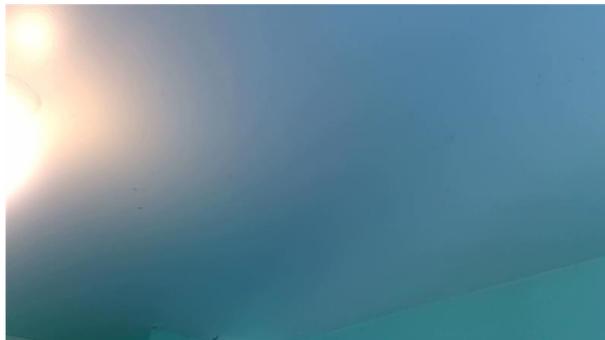
PRELEVEMENT : P010

Nom du client	Numéro de dossier	Localisation
HABITAT 77 OPH DE SEINE DE MARNE	RAAT_85LAD0402	4ème - Cuisine Plafond - Plafond
Nom de l'opérateur	Date de prélèvement	Matériau
Rabah AYOUIAZ	09/06/2021	Enduit / Plâtre - Peinture
Résultat amiante		
absence d'amiante

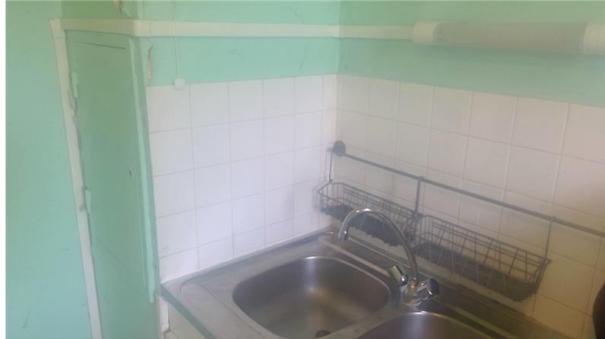
PRELEVEMENT : P011

Nom du client	Numéro de dossier	Localisation
HABITAT 77 OPH DE SEINE DE MARNE	RAAT_85LAD0402	4ème - Cuisine Mur - B
Nom de l'opérateur	Date de prélèvement	Matériau
Rabah AYOUAZ	09/06/2021	Colle - Faïence
Résultat amiante		
absence d'amiante
