Rapport de repérage des matériaux et produits contenant de l'amiante avant relocation d'un bien

Numéro de dossier : RAAT_85LAG0202
Date du repérage : 30/09/2021

N° Groupe	N° Bâtiment	N° Allée	N° Logement
85		8	0202

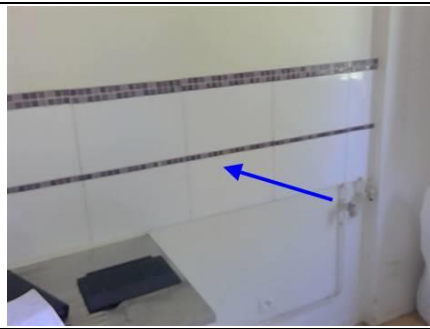
Photo n° PhA006
Localisation : Cuisine; Salle de bains
Ouvrage : 3 - Parois verticales intérieures - Revêtements de murs, poteaux, cloisons, gaines, coffres
Partie d'ouvrage : Colle de faïence
Description : Colle de faïence

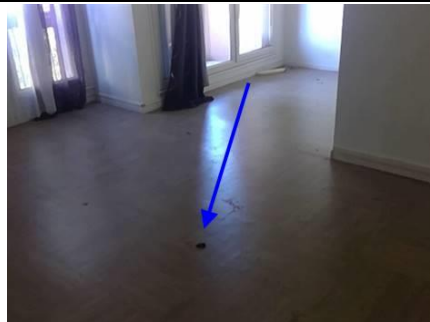
Photo n° PhA007
Localisation : Séjour; Chambre 1; Chambre 2; Placard
Ouvrage : 5 - Planchers et planchers techniques - Revêtements de sols
Partie d'ouvrage : Dalle de sol
Description : Dalle de sol

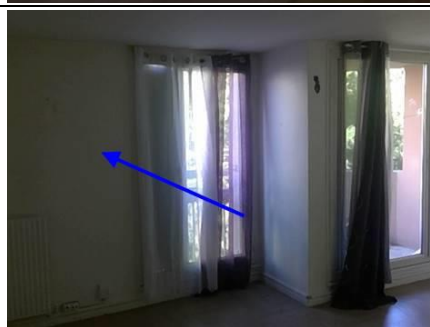
Photo n° PhA008
Localisation : Séjour; Chambre 1; Chambre 2
Ouvrage : 3 - Parois verticales intérieures - Murs et cloisons maçonnés
Partie d'ouvrage : Enduit à base de plâtre lissé ou taloché
Description : Enduit à base de plâtre lissé ou taloché

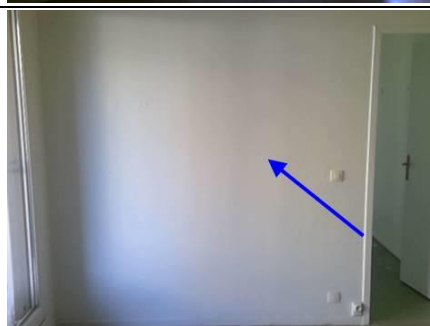
Photo n° PhA009
Localisation : Entrée; Séjour; Chambre 1; Chambre 2; Placard
Ouvrage : 3 - Parois verticales intérieures - Murs et cloisons maçonnés
Partie d'ouvrage : Enduit à base de plâtre lissé ou taloché
Description : Enduit à base de plâtre lissé ou taloché

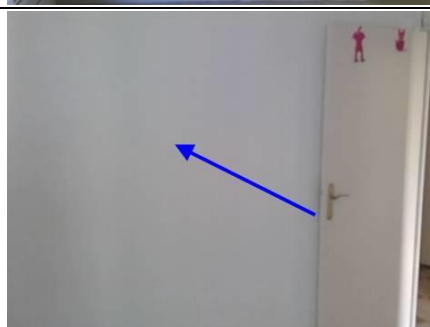
Photo n° PhA010
Localisation : Entrée; Séjour; Chambre 1; Chambre 2; Placard; Dégagement
Ouvrage : 3 - Parois verticales intérieures - Cloisons sèches (assemblées, préfabriquées)
Partie d'ouvrage : Enduits à base de plâtre ou ciment projetés, lissés ou talochés
Description : Enduits à base de plâtre ou ciment projetés, lissés ou talochés

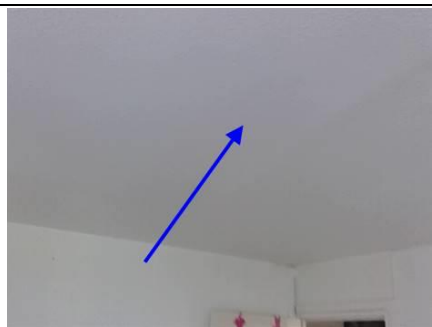
Photo n° PhA011
Localisation : Entrée; Séjour; Chambre 1; Chambre 2; Placard; Dégagement
Ouvrage : 4 - Plafonds et faux plafonds - Plafonds
Partie d'ouvrage : Enduit à base de plâtre lissé ou taloché
Description : Enduit à base de plâtre lissé ou taloché

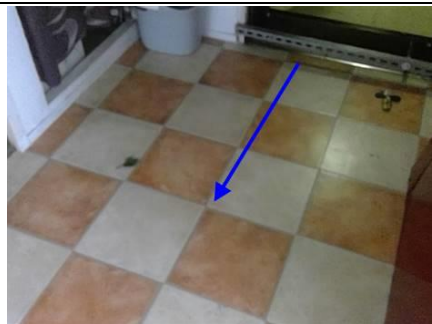
Photo n° PhA012
Localisation : Entrée; Dégagement
Ouvrage : 5 - Planchers et planchers techniques - Revêtements de sols
Partie d'ouvrage : Colle de carrelage
Description : Colle de carrelage
