Rapport de mission de repérage des matériaux et produits contenant de l'amiante dans les immeubles bâtis avant réalisation de travaux

Numéro de dossier : RAAT_85LAG0304
Date du repérage : 09/09/2021

Immeuble bâti visité	
Adresse	Rue : 8 Allée Georges Braque (85LAG0304) Bât., escalier, niveau, appartement n°, lot n°: Lot numéro 85LAG0304, Code postal, ville : . 77420 CHAMPS SUR MARNE
Périmètre de repérage : Ensemble du logement
Type de logement : Appartement
Fonction principale du bâtiment : Habitation (partie privative d'immeuble)
Date de construction : Date du permis de construire non connue

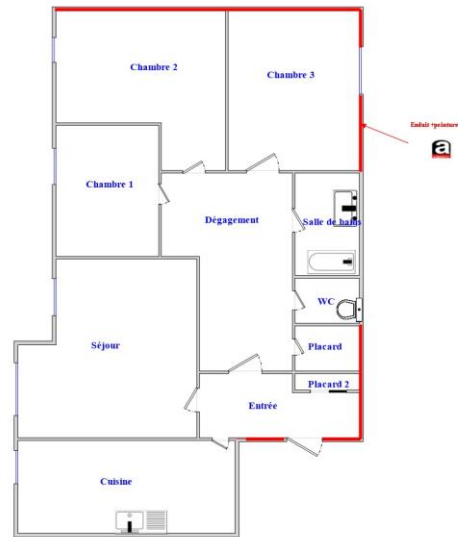
Localisation des prélèvements ou des matériaux amiantés

ZPSO-006 : Enduit à base de plâtre lissé ou taloché					
Pièces : Entrée; Séjour; Chambre 1; Chambre 2; Chambre 3; Placard; Placard 2					
Localisation	n° de sondage	Description	Echantillon	N° Echantillon	Photo
Entrée; Séjour; Chambre 1; Chambre 2; Chambre 3; Placard; Placard 2	1	<p><u>Identifiant</u> : ZPSO-006</p> <p><u>Description</u> : Enduit à base de plâtre lissé ou taloché</p> <p><u>Résultat</u> : Présence d'amiante</p>	Oui Entrée	Ech.006
