Rapport de mission de repérage des matériaux et produits contenant de l'amiante avant réalisation de travaux

Norme NF X 46-020 V .2017

17 COURS DES ROCHES

LOGEMENT 1
77186 NOISIEL

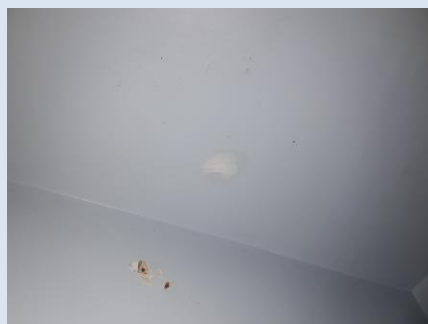
PRELEVEMENT : 86LAB0401P001			
NOM DU CLIENT	NUMERO DU DOSSIER		PIECE OU LOCAL
OPH77	86LAB0401 03/07/2019		Salle de bains (Rez de chaussée)
ELEMENT	DESCRIPTIF DU LABORATOIRE	DATE DE PRELEVEMENT	NOM DE L'OPERATEUR
Enduit / Peinture béton	Enduit plâtreux blanc en vrac + peintures multiples non séparable	03/07/2019	TAVARES Serge
LOCALISATION		RESULTAT	
Plafond		AmianteNonDetecte

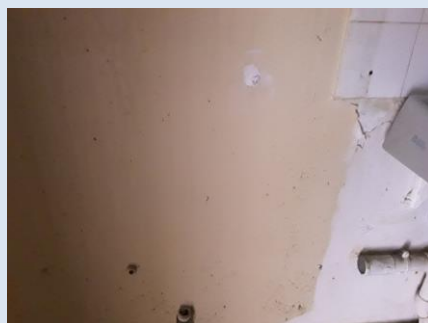
PRELEVEMENT : 86LAB0401P002			
NOM DU CLIENT	NUMERO DU DOSSIER		PIECE OU LOCAL
OPH77	86LAB0401 03/07/2019		Salle de bains (Rez de chaussée)
ELEMENT	DESCRIPTIF DU LABORATOIRE	DATE DE PRELEVEMENT	NOM DE L'OPERATEUR
Enduit / Peinture béton	Enduit plâtreux blanc en vrac + peinture non séparable + matériau gris non séparable	03/07/2019	TAVARES Serge
LOCALISATION		RESULTAT	
Mur A		AmianteNonDetecte

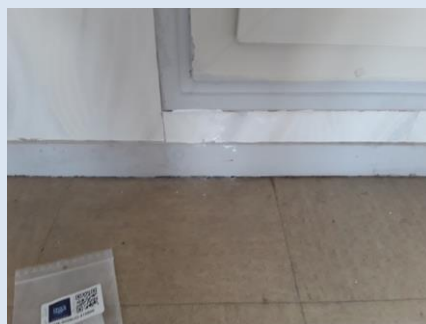
PRELEVEMENT : 86LAB0401P003			
NOM DU CLIENT	NUMERO DU DOSSIER		PIECE OU LOCAL
OPH77	86LAB0401 03/07/2019		Séjour (Rez de chaussée)
ELEMENT	DESCRIPTIF DU LABORATOIRE	DATE DE PRELEVEMENT	NOM DE L'OPERATEUR
Enduit / Peinture	Enduit plâtreux blanc en vrac + peinture non séparable + carton non séparable + papier non séparable	03/07/2019	TAVARES Serge
LOCALISATION		RESULTAT	
Mur G		AmianteNonDetecte

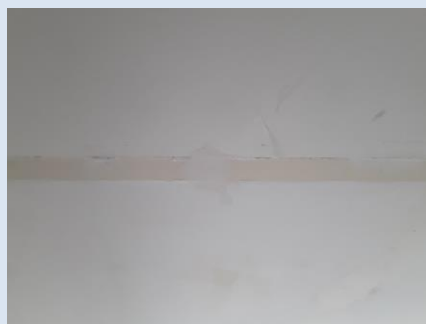
PRELEVEMENT : 86LAB0401P004			
NOM DU CLIENT	NUMERO DU DOSSIER		PIECE OU LOCAL
OPH77	86LAB0401 03/07/2019		Séjour (Rez de chaussée)
ELEMENT	DESCRIPTIF DU LABORATOIRE	DATE DE PRELEVEMENT	NOM DE L'OPERATEUR
Enduit / Peinture béton	Enduit plâtreux blanc en vrac + peinture non séparable	03/07/2019	TAVARES Serge
LOCALISATION		RESULTAT	
Plafond		AmianteNonDetecte

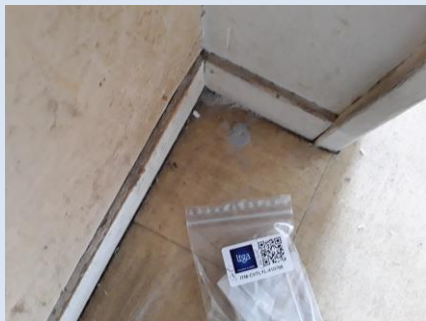
PRELEVEMENT : 86LAB0401P005

NOM DU CLIENT	NUMERO DU DOSSIER	PIECE OU LOCAL	
OPH77	86LAB0401 03/07/2019	Cuisine (Rez de chaussée)	
ELEMENT	DESCRIPTIF DU LABORATOIRE	DATE DE PRELEVEMENT	NOM DE L'OPERATEUR
Dalle de sol	Revêtement souple beige	03/07/2019	TAVARES Serge
LOCALISATION		RESULTAT	
Sol		AmianteNonDetecte

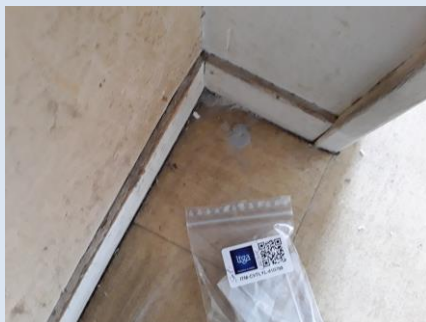
PRELEVEMENT : 86LAB0401P005

NOM DU CLIENT	NUMERO DU DOSSIER	PIECE OU LOCAL	
OPH77	86LAB0401 03/07/2019	Cuisine (Rez de chaussée)	
ELEMENT	DESCRIPTIF DU LABORATOIRE	DATE DE PRELEVEMENT	NOM DE L'OPERATEUR
Dalle de sol	Colle polymère jaune non séparable + ragréage gris	03/07/2019	TAVARES Serge
LOCALISATION		RESULTAT	
Sol		AmianteNonDetecte

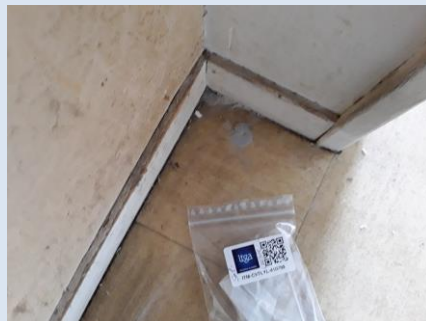
PRELEVEMENT : 86LAB0401P005			
NOM DU CLIENT	NUMERO DU DOSSIER	PIECE OU LOCAL	
OPH77	86LAB0401 03/07/2019	Cuisine (Rez de chaussée)	
ELEMENT	DESCRIPTIF DU LABORATOIRE	DATE DE PRELEVEMENT	NOM DE L'OPERATEUR
Dalle de sol	Matériau compact gris hétérogène	03/07/2019	TAVARES Serge
LOCALISATION		RESULTAT	
Sol		AmianteNonDetecte

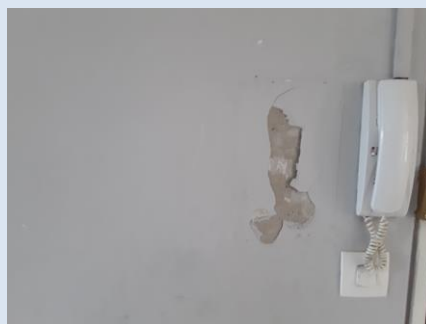
PIECE	ETAGE	ELEMENTS	DESCRIPTIF LABORATOIRE	Echantillon	REPERAGE	ETAT	RESULTAT
Séjour	Rez de chaussée	Enduit / Peinture béton	Enduit beige + peinture non séparable	86LAB0401P006	Mur H	DEGRADATION PARTIELLE	Amiante détecté (Chrysotile)

PRELEVEMENT : 86LAB0401P006			
NOM DU CLIENT	NUMERO DU DOSSIER	PIECE OU LOCAL	
OPH77	86LAB0401 03/07/2019	Séjour (Rez de chaussée)	
ELEMENT	DESCRIPTIF DU LABORATOIRE	DATE DE PRELEVEMENT	NOM DE L'OPERATEUR
Enduit / Peinture béton	Enduit beige + peinture non séparable	03/07/2019	TAVARES Serge
LOCALISATION		RESULTAT	
Mur H		AmianteDetecte

* Enduit beige + peinture non séparable	META (1)	2	19/07/2019	Présence de fibres d'amiante / Chrysotile
Réf dossier client : 86LAB0401--01 - 17 COURS DES ROCHES 77186 NOISIEL Réf échantillon client : 86LAB0401P007 / LOGEMENTS COLLECTIFS - - - / Séjour Mur F Enduit Peinture				Réf échantillon ITGA : IT071907-25410 Description ITGA : Enduit plâtreux blanc en vrac / Papiers peints

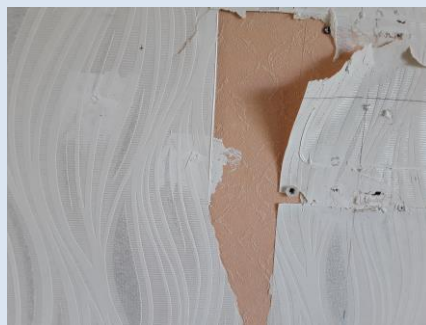
PRELEVEMENT : 86LAB0401P007			
NOM DU CLIENT	NUMERO DU DOSSIER	PIECE OU LOCAL	
OPH77	86LAB0401 03/07/2019	Séjour (Rez de chaussée)	
ELEMENT	DESCRIPTIF DU LABORATOIRE	DATE DE PRELEVEMENT	NOM DE L'OPERATEUR
Enduit / Peinture	Enduit plâtreux blanc en vrac + papiers peints non séparable	03/07/2019	TAVARES Serge
LOCALISATION		RESULTAT	
Mur F		AmianteNonDetecte

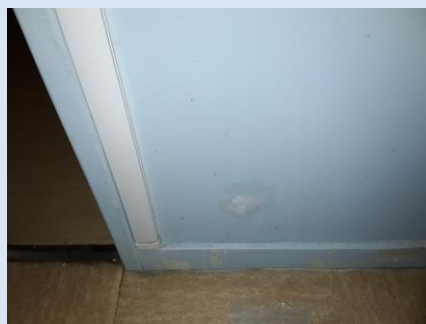
PRELEVEMENT : 86LAB0401P008			
NOM DU CLIENT	NUMERO DU DOSSIER	PIECE OU LOCAL	
OPH77	86LAB0401 03/07/2019	Salle de bains (Rez de chaussée)	
ELEMENT	DESCRIPTIF DU LABORATOIRE	DATE DE PRELEVEMENT	NOM DE L'OPERATEUR
Enduit / Peinture	Enduit plâtreux blanc en vrac + peinture non séparable + carton non séparable	03/07/2019	TAVARES Serge
LOCALISATION		RESULTAT	
Mur B		AmianteNonDetecte
