# Rapport de mission de repérage des matériaux et produits contenant de l'amiante avant réalisation de travaux

## 17 COURS DES ROCHES - APT 2

## 77186 NOISIEL

Rapport N°: 86LAB0102 07/08/2017 1/13

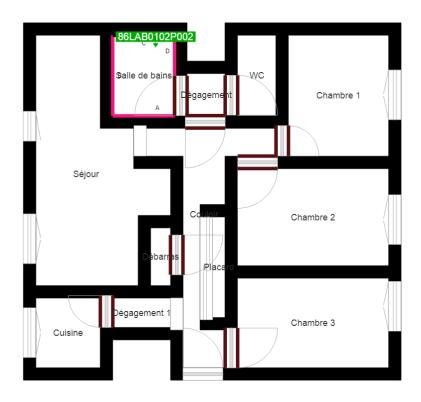
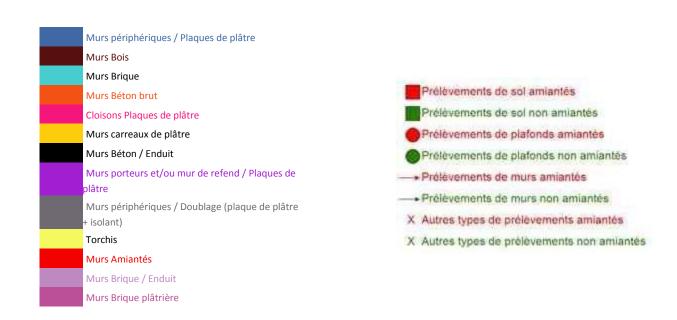
## ANNEXE 2 - CROQUIS DE LOCALISATION DE PRELEVEMENTS

PRELEVEMENT: 86LAB0102P002						
NOM DU CLIENT	NUMERO DU DOSSIER		PIECE OU LOCAL			
OPH77	86LAB0102 07/08/2017		Salle de bains			
MATERIAU	DATE DE PRELEVEMENT		NOM DE L'OPERATEUR			
Enduit plâtreux blanc en vrac + peinture non séparable		017	JULIEN Mickaël			
LOCALISATION		RESULTAT				
Mur C		Amiante non détecté
