## Rapport de mission de repérage des matériaux et produits contenant de l'amiante avant réalisation de travaux

17 COURS DES ROCHES

MODULE 86LAB0402

77186 NOISIEL

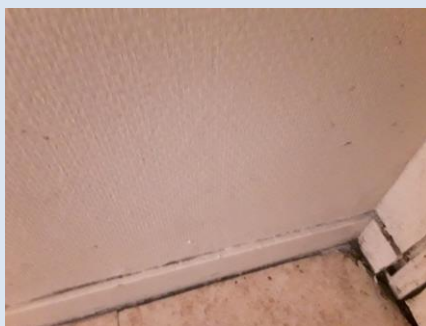
PRELEVEMENT : 86LAB0402P001			
NOM DU CLIENT	NUMERO DU DOSSIER		PIECE OU LOCAL
OPH77	86LAB0402 29/03/2019		Entrée (RC)
ELEMENT	DESCRIPTIF DU LABORATOIRE	DATE DE PRELEVEMENT	NOM DE L'OPERATEUR
Enduit béton	Enduit gris en vrac hétérogène non séparable + peinture non séparable	29/03/2019	FRANCHINARD Ronald
LOCALISATION		RESULTAT	
Mur C		Amiante détecté (Chrysotile)

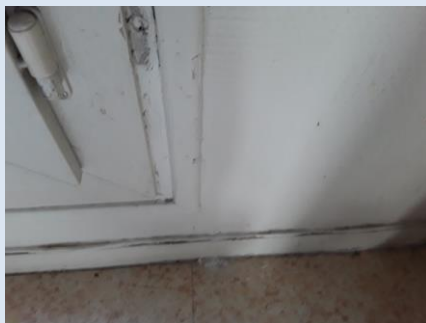
PRELEVEMENT : 86LAB0402P002			
NOM DU CLIENT	NUMERO DU DOSSIER		PIECE OU LOCAL
OPH77	86LAB0402 29/03/2019		Séjour (RC)
ELEMENT	DESCRIPTIF DU LABORATOIRE	DATE DE PRELEVEMENT	NOM DE L'OPERATEUR
Enduit plaque de plâtre	Enduit plâtreux blanc en vrac + peinture non séparable	29/03/2019	FRANCHINARD Ronald
LOCALISATION		RESULTAT	
Mur I		Amiante non détecté

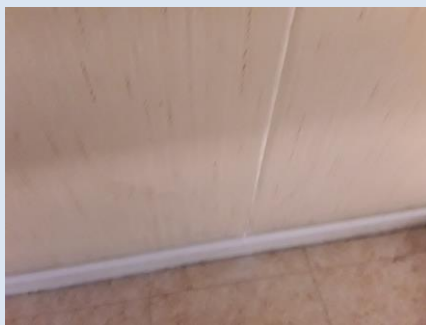
PRELEVEMENT : 86LAB0402P003			
NOM DU CLIENT	NUMERO DU DOSSIER		PIECE OU LOCAL
OPH77	86LAB0402 29/03/2019		Chambre 3 (RC)
ELEMENT	DESCRIPTIF DU LABORATOIRE	DATE DE PRELEVEMENT	NOM DE L'OPERATEUR
Enduit plaque de plâtre	Enduit plâtreux blanc en vrac + peinture non séparable	29/03/2019	FRANCHINARD Ronald
LOCALISATION		RESULTAT	
Mur C		Amiante non détecté

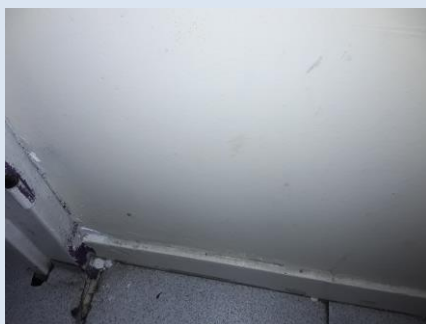
PRELEVEMENT : 86LAB0402P004			
NOM DU CLIENT	NUMERO DU DOSSIER		PIECE OU LOCAL
OPH77	86LAB0402 29/03/2019		Salle de bains (RC)
ELEMENT	DESCRIPTIF DU LABORATOIRE	DATE DE PRELEVEMENT	NOM DE L'OPERATEUR
Enduit plaque de plâtre	Enduit plâtreux blanc en vrac + peinture non séparable	29/03/2019	FRANCHINARD Ronald
LOCALISATION		RESULTAT	
Mur A		Amiante non détecté

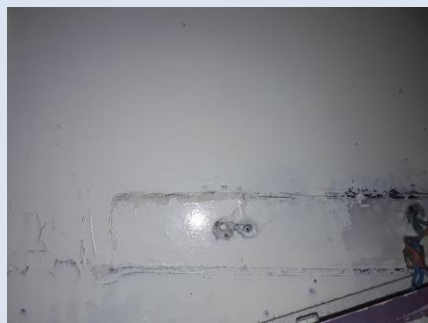
PRELEVEMENT : 86LAB0402P006			
NOM DU CLIENT	NUMERO DU DOSSIER	PIECE OU LOCAL	
OPH77	86LAB0402 29/03/2019	Salle de bains (RC)	
ELEMENT	DESCRIPTIF DU LABORATOIRE	DATE DE PRELEVEMENT	NOM DE L'OPERATEUR
Enduit béton	Enduit plâtreux blanc en vrac non séparable + peinture non séparable + matériau gris en vrac hétérogène non séparable	29/03/2019	FRANCHINARD Ronald
LOCALISATION		RESULTAT	
Mur C		Amiante détecté (Chrysotile)

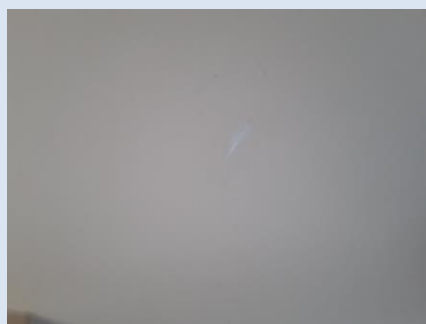
PRELEVEMENT : 86LAB0402P007			
NOM DU CLIENT	NUMERO DU DOSSIER		PIECE OU LOCAL
OPH77	86LAB0402 29/03/2019		Séjour (RC)
ELEMENT	DESCRIPTIF DU LABORATOIRE	DATE DE PRELEVEMENT	NOM DE L'OPERATEUR
Enduit béton	Enduit plâtreux blanc en vrac + peinture non séparable	29/03/2019	FRANCHINARD Ronald
LOCALISATION		RESULTAT	
Plafond		Amiante non détecté

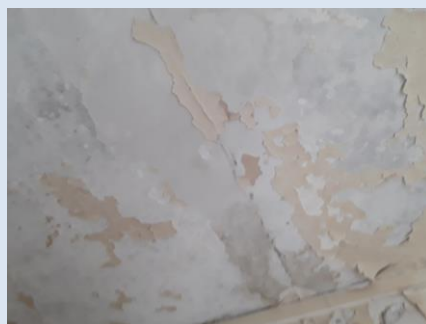
PRELEVEMENT : 86LAB0402P008			
NOM DU CLIENT	NUMERO DU DOSSIER		PIECE OU LOCAL
OPH77	86LAB0402 29/03/2019		Cuisine (RC)
ELEMENT	DESCRIPTIF DU LABORATOIRE	DATE DE PRELEVEMENT	NOM DE L'OPERATEUR
Enduit béton	Enduit plâtreux blanc en vrac + peinture non séparable + matériau gris en faible quantité en vrac non séparable	29/03/2019	FRANCHINARD Ronald
LOCALISATION		RESULTAT	
Plafond		Amiante non détecté

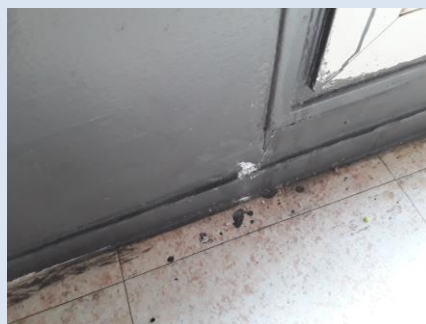
PRELEVEMENT : 86LAB0402P009			
NOM DU CLIENT	NUMERO DU DOSSIER		PIECE OU LOCAL
OPH77	86LAB0402 29/03/2019		Cuisine (RC)
ELEMENT	DESCRIPTIF DU LABORATOIRE	DATE DE PRELEVEMENT	NOM DE L'OPERATEUR
Enduit plaque de plâtre	Enduit plâtreux blanc en vrac non séparable + peinture non séparable + matériau gris en faible quantité en vrac non séparable	29/03/2019	FRANCHINARD Ronald
LOCALISATION		RESULTAT	
Mur B		Amiante non détecté
