Rapport de mission de repérage des matériaux et produits contenant de l'amiante avant réalisation de travaux

19 COURS DES ROCHES

77186 NOISIEL

| RAPPORT N° : | 86LAC0501 | Laboratoire d'Analyses : | ITGA |

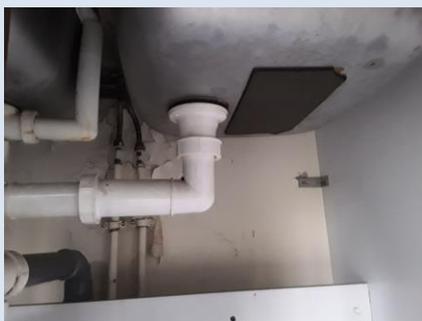
| PRELEVEMENT : 86LAC0501P002 | | | |

| PRELEVEMENT : 86LAC0501P001 | | | |
|---|--|---|---|
| Sous évier | | Amiante détecté (Chrysotile) | |

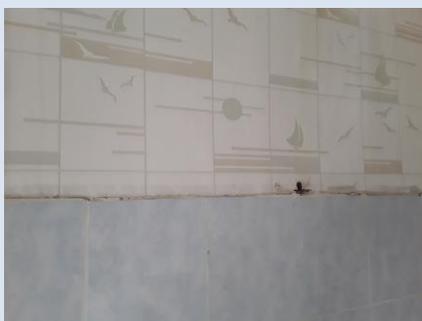
| PRELEVEMENT : 86LAC0501P003 | | | |

| PRELEVEMENT : 86LAC0501P002 | | | |
|---|---|---|---|
| Mur B | | Amiante non détecté | |

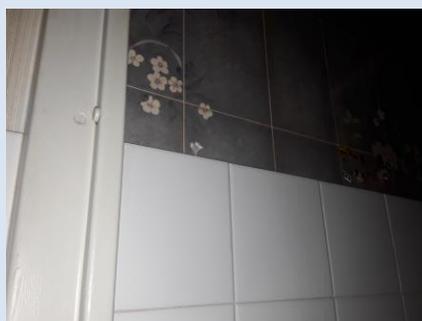
| PRELEVEMENT : 86LAC0501P004 | | | |

| PRELEVEMENT : 86LAC0501P003 | | | |
|---|---|---|---|
| Mur A | | Amiante non détecté | |

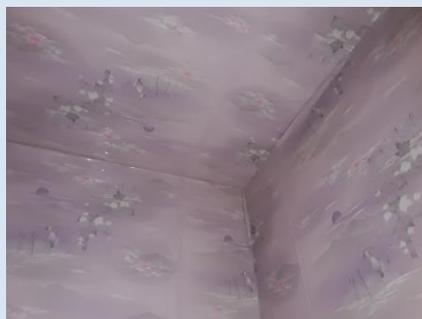
| PRELEVEMENT : 86LAC0501P005 | | | |

| PRELEVEMENT : 86LAC0501P004 | | | |
|---|--|---|---|
| Plafonds | | Amiante non détecté | |

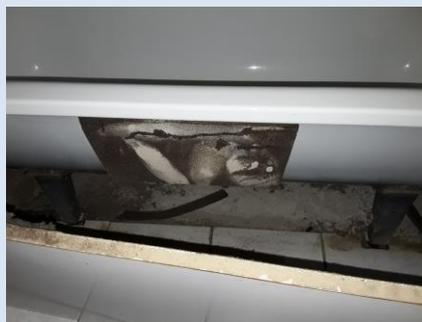
| PRELEVEMENT : 86LAC0501P006 | | | |

| PRELEVEMENT : 86LAC0501P005 | | | |
|---|--|---|---|
| Sous baignoire | | Amiante non détecté | |

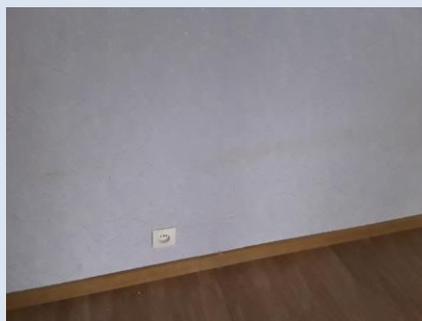
| PRELEVEMENT : 86LAC0501P007 | | | |

| PIECE | ETAGE | ELEMENTS | DESCRIPTIF LABORATOIRE | REPERAGE | Echantillon | METHODE | ETAT | RESULTAT |
|---|---|---|---|---|---|---|---|---|
| Chambre 3 | | Enduit / Peinture béton | Enduit plâtreux blanc en vrac + peinture non séparable | Mur A | 86LAC0501P006 | RESULTAT ANALYSE | BON ETAT | Amiante détecté (Chrysotile) |

| PRELEVEMENT : 86LAC0501P006 | | | |
|---|--|---|---|
| Mur A | | Amiante détecté (Chrysotile) | |

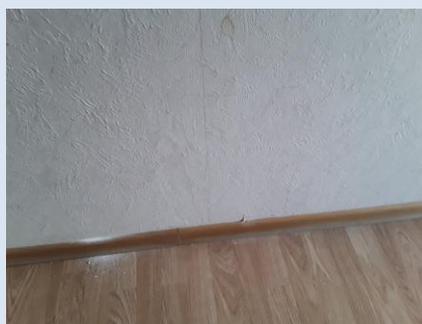
| PRELEVEMENT : 86LAC0501P008 | | | |

| PRELEVEMENT : 86LAC0501P007 | | | |
|---|--|---|---|
| Mur A | | Amiante non détecté | |

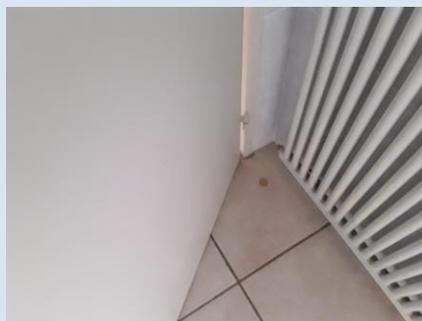
PRELEVEMENT : 86LAC0501P012

| NOM DU CLIENT | NUMERO DU DOSSIER | PIECE OU LOCAL | |
|---|---|---|---|
| Sols | | Amiante non détecté | |

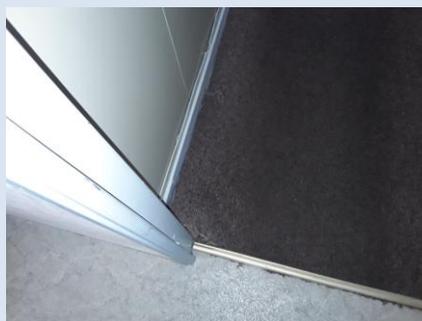
| PRELEVEMENT : 86LAC0501P013 | | | |

| NOM DU CLIENT | NUMERO DU DOSSIER | PIECE OU LOCAL | |
|---|--|---|---|
| Sol | | Amiante non détecté | |

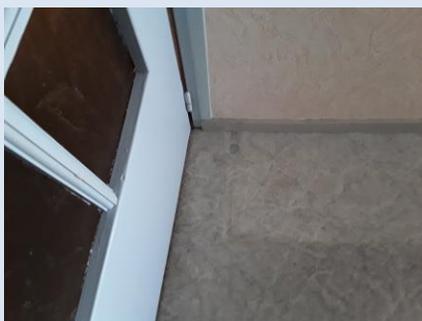
| PRELEVEMENT : 86LAC0501P014 | | | |

| PRELEVEMENT : 86LAC0501P013 | | | |
|---|---|---|---|
| Sol | | Amiante non détecté | |

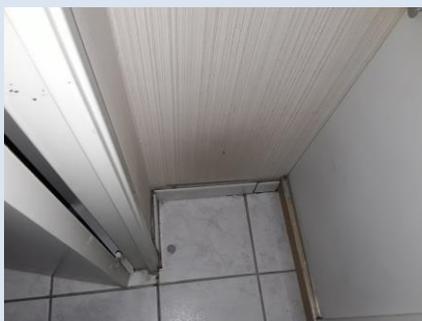
| PRELEVEMENT : 86LAC0501P014 | | | |
|---|---|---|---|
| Sols | | Amiante non détecté | |
