Rapport de mission de repérage des matériaux et produits contenant de l'amiante avant réalisation de travaux

2 SQUARE A. COMTE

MODULE 86LAF0402
77186 NOISIEL

RAPPORT N° :	86LAF0402	Laboratoire d'Analyses :	ITGA
Repérage réalisé le :	27/03/2019	Adresse laboratoire :	3 RUE ARMAND HERPIN LACROIX - CS 46537 35065 RENNES CEDEX
Accompagnateur :		Numéro d'accréditation :	1-5967
Par :	Serge TAVARES	Organisme d'assurance professionnelle :	AXA France
N° certificat :	DTI3472	Adresse assurance :	313 Terrasses de l'Arche 92727 NANTERRE CEDEX
Date d'obtention :	20/08/2018	N° de contrat d'assurance :	10158549604
Organisme certificateur		Date de validité :	31/12/2019

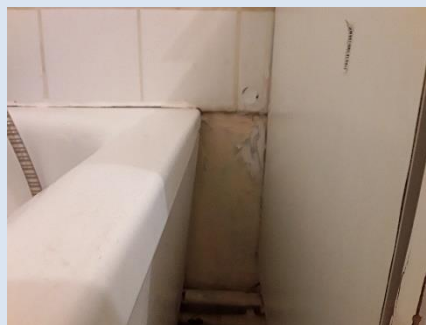
PRELEVEMENT : 86LAF0402P003			
NOM DU CLIENT	NUMERO DU DOSSIER	PIECE OU LOCAL	
OPH77	86LAF0402 27/03/2019	Salle de bains (RC)	
ELEMENT	DESCRIPTIF DU LABORATOIRE	DATE DE PRELEVEMENT	NOM DE L'OPERATEUR
Enduit / Peinture béton	Enduit plâtreux blanc en vrac non séparable + peintures multiples non séparable	27/03/2019	TAVARES Serge
LOCALISATION		RESULTAT	
Mur B		Amiante non détecté

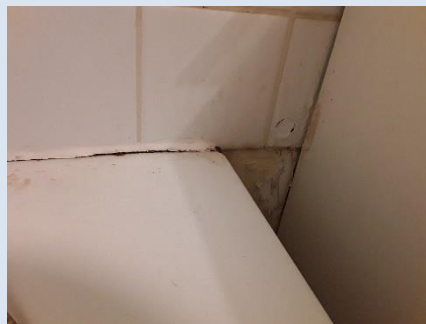
PRELEVEMENT : 86LAF0402P004			
NOM DU CLIENT	NUMERO DU DOSSIER	PIECE OU LOCAL	
OPH77	86LAF0402 27/03/2019	Salle de bains (RC)	
ELEMENT	DESCRIPTIF DU LABORATOIRE	DATE DE PRELEVEMENT	NOM DE L'OPERATEUR
Colle carrelage	Colle beige + peintures multiples non séparable	27/03/2019	TAVARES Serge
LOCALISATION		RESULTAT	
Mur A		Fr1:Amiante non détecté

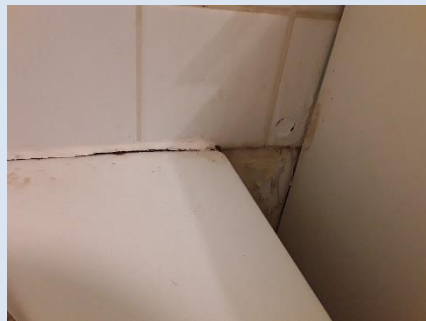
PRELEVEMENT : 86LAF0402P004			
NOM DU CLIENT	NUMERO DU DOSSIER	PIECE OU LOCAL	
OPH77	86LAF0402 27/03/2019	Salle de bains (RC)	
ELEMENT	DESCRIPTIF DU LABORATOIRE	DATE DE PRELEVEMENT	NOM DE L'OPERATEUR
Colle carrelage	Carrelage	27/03/2019	TAVARES Serge
LOCALISATION		RESULTAT	
Mur A		Fr2:Amiante non détecté

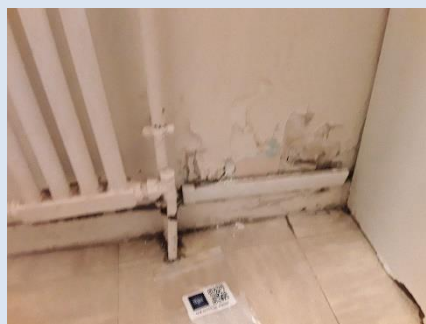
PRELEVEMENT : 86LAF0402P005			
NOM DU CLIENT	NUMERO DU DOSSIER	PIECE OU LOCAL	
OPH77	86LAF0402 27/03/2019	Salle de bains (RC)	
ELEMENT	DESCRIPTIF DU LABORATOIRE	DATE DE PRELEVEMENT	NOM DE L'OPERATEUR
Enduit / Peinture plaque de plâtre	Enduit plâtreux blanc en vrac + peintures multiples non séparable + carton non séparable	27/03/2019	TAVARES Serge
LOCALISATION		RESULTAT	
Mur D		Amiante non détecté
