Rapport de mission de repérage des matériaux et produits contenant de l'amiante avant réalisation de travaux

3 SQUARE A. COMTE LGT 3

77186 NOISIEL

RAPPORT N° :	86LAG0303	Laboratoire d'Analyses :	ITGA
Repérage réalisé le :	09/01/2018	Adresse laboratoire :	3 RUE ARMAND HERPIN LACROIX - CS 46537 35065 RENNES CEDEX
Accompagnateur :		Numéro d'accréditation :	1-5967
Par :	Laurent CATE	Organisme d'assurance professionnelle :	ALLIANZ
N° certificat :	CPDI3681	Adresse assurance :	Direction Opérations Entreprises 5C Esplanade Charles de Gaulle 33081 BORDEAUX CEDEX
Date d'obtention :	25/11/2015	N° de contrat d'assurance :	55832566
Organisme certificateur	I.Cert PARC EDONIA - BAT G - RUE DE LA TERRE VICTORIA - 35760 SAINT GREGOIRE	Date de validité :	31/12/2018

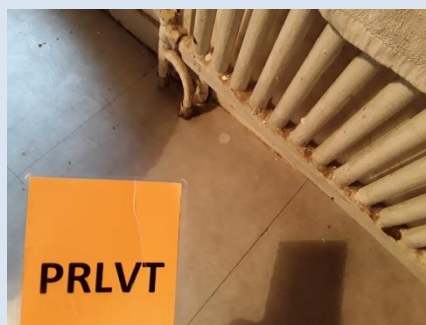
PRELEVEMENT : 86LAG0303P002			
NOM DU CLIENT	NUMERO DU DOSSIER	PIECE OU LOCAL	
OPH77	86LAG0303 09/01/2018	Cuisine	
ELEMENT	DESCRIPTIF DU LABORATOIRE	DATE DE PRELEVEMENT	NOM DE L'OPERATEUR
Dalle de sol	Revêtement souple gris + colle polymère jaune non séparable + revêtement souple beige + colle polymère jaune non séparable + ragréage rose + sous couche de ragréage blanche non séparable	09/01/2018	CATE Laurent
LOCALISATION		RESULTAT	
Sol		Amiante non détecté

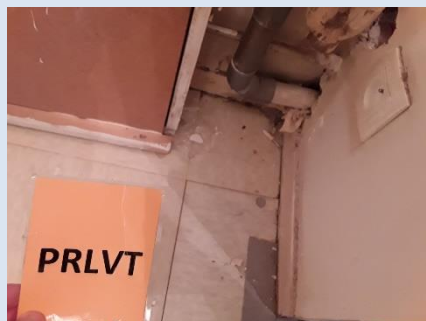
PRELEVEMENT : 86LAG0303P003			
NOM DU CLIENT	NUMERO DU DOSSIER	PIECE OU LOCAL	
OPH77	86LAG0303 09/01/2018	Placard	
ELEMENT	DESCRIPTIF DU LABORATOIRE	DATE DE PRELEVEMENT	NOM DE L'OPERATEUR
Dalle de sol	Revêtement souple beige + colle polymère jaune non séparable + ragréage rose + ragréage gris	09/01/2018	CATE Laurent
LOCALISATION		RESULTAT	
Sol		Amiante non détecté

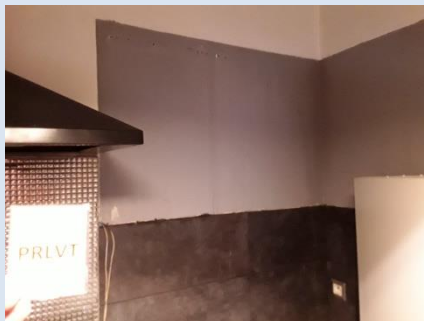
PRELEVEMENT : 86LAG0303P004

PIECE	ETAGE	ELEMENTS	DESCRIPTIF LABORATOIRE	REPERAGE	Echantillon	METHODE	ETAT	RESULTAT
Cuisine		Enduit béton	Enduit gris en vrac + peinture non séparable	Mur A	86LAG0303P004	RESULTAT ANALYSE	BON ETAT	Amiante détecté (Chrysotile)

PIECE	ETAGE	ELEMENTS	DESCRIPTIF LABORATOIRE	Echantillon	REPERAGE	ETAT	RESULTAT
Cuisine		Enduit béton	Enduit gris en vrac + peinture non séparable	86LAG0303P004	Mur A	BON ETAT	Amiante détecté (Chrysotile)

NOM DU CLIENT	NUMERO DU DOSSIER	PIECE OU LOCAL	
OPH77	86LAG0303 09/01/2018	Cuisine	
ELEMENT	DESCRIPTIF DU LABORATOIRE	DATE DE PRELEVEMENT	NOM DE L'OPERATEUR
Enduit béton	Enduit gris en vrac + peinture non séparable	09/01/2018	CATE Laurent
LOCALISATION		RESULTAT	
Mur A		Amiante détecté (Chrysotile)

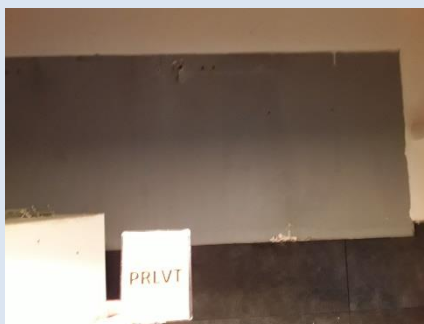
PRELEVEMENT : 86LAG0303P005

NOM DU CLIENT	NUMERO DU DOSSIER	PIECE OU LOCAL	
OPH77	86LAG0303 09/01/2018	Cuisine	
ELEMENT	DESCRIPTIF DU LABORATOIRE	DATE DE PRELEVEMENT	NOM DE L'OPERATEUR
Enduit plaque de plâtre	Enduit plâtreux blanc en vrac + peinture non séparable + carton non séparable	09/01/2018	CATE Laurent
LOCALISATION		RESULTAT	
Mur B		Amiante non détecté

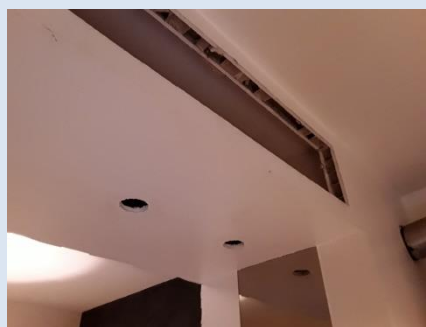
PRELEVEMENT : 86LAG0303P006			
NOM DU CLIENT	NUMERO DU DOSSIER	PIECE OU LOCAL	
OPH77	86LAG0303 09/01/2018	Cuisine	
ELEMENT	DESCRIPTIF DU LABORATOIRE	DATE DE PRELEVEMENT	NOM DE L'OPERATEUR
Enduit plaque de plâtre	Enduit plâtreux blanc en vrac + peinture non séparable	09/01/2018	CATE Laurent
LOCALISATION		RESULTAT	
Plafond		Amiante non détecté

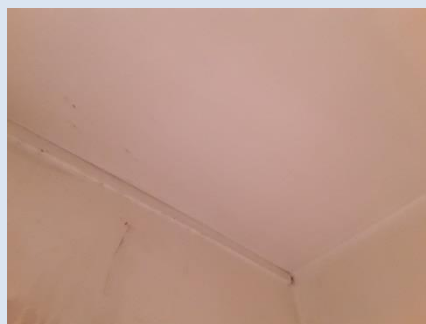
PRELEVEMENT : 86LAG0303P007			
NOM DU CLIENT	NUMERO DU DOSSIER	PIECE OU LOCAL	
OPH77	86LAG0303 09/01/2018	Cuisine	
ELEMENT	DESCRIPTIF DU LABORATOIRE	DATE DE PRELEVEMENT	NOM DE L'OPERATEUR
Enduit béton	Enduit plâtreux blanc en vrac + peinture non séparable	09/01/2018	CATE Laurent
LOCALISATION		RESULTAT	
Plafond		Amiante non détecté

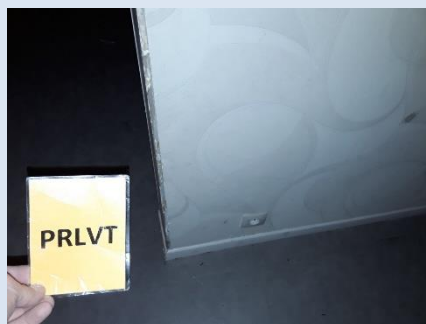
PRELEVEMENT : 86LAG0303P008			
NOM DU CLIENT	NUMERO DU DOSSIER	PIECE OU LOCAL	
OPH77	86LAG0303 09/01/2018	Séjour	
ELEMENT	DESCRIPTIF DU LABORATOIRE	DATE DE PRELEVEMENT	NOM DE L'OPERATEUR
Enduit béton	Enduit plâtreux blanc en vrac + peinture non séparable + matériau gris en vrac non séparable + papier non séparable	09/01/2018	CATE Laurent
LOCALISATION		RESULTAT	
Mur L		Amiante non détecté

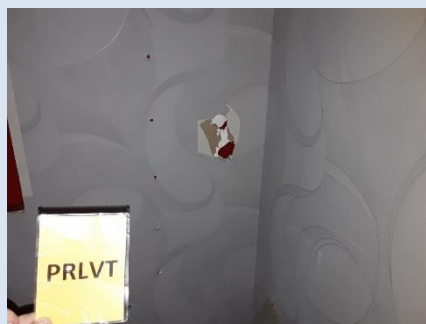
Séjour		Enduit / Peinture	Enduit plâtreux blanc	86LAG0303P009	Mur J	DEGRADATION PARTIELLE	Amiante non	RESULTAT ANALYSE

PRELEVEMENT : 86LAG0303P009			
NOM DU CLIENT	NUMERO DU DOSSIER	PIECE OU LOCAL	
OPH77	86LAG0303 09/01/2018	Séjour	
ELEMENT	DESCRIPTIF DU LABORATOIRE	DATE DE PRELEVEMENT	NOM DE L'OPERATEUR
Enduit / Peinture plaque de plâtre	Enduit plâtreux blanc en vrac + peinture non séparable + carton non séparable	09/01/2018	CATE Laurent
LOCALISATION		RESULTAT	
Mur J		Amiante non détecté

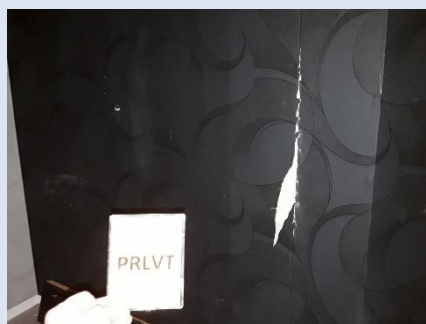
PRELEVEMENT : 86LAG0303P010			
NOM DU CLIENT	NUMERO DU DOSSIER	PIECE OU LOCAL	
OPH77	86LAG0303 09/01/2018	Séjour	
ELEMENT	DESCRIPTIF DU LABORATOIRE	DATE DE PRELEVEMENT	NOM DE L'OPERATEUR
Enduit plaque de plâtre	Enduit plâtreux blanc en vrac avec couche cartonnée + peinture non séparable	09/01/2018	CATE Laurent
LOCALISATION		RESULTAT	
Mur E		Amiante non détecté

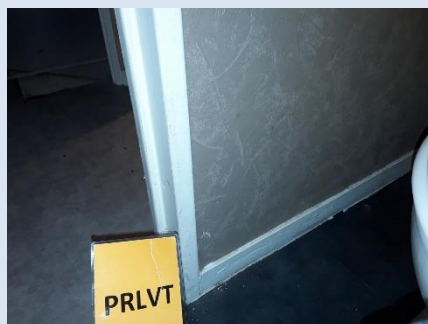
WC		Enduit plaque de plâtre	Enduit plâtreux blanc en vrac + peinture non séparable + carton en	86LAG0303P014	Mur C	BON ETAT	Amiante non déecté	RESULTAT ANALYSE

PRELEVEMENT : 86LAG0303P014			
NOM DU CLIENT	NUMERO DU DOSSIER	PIECE OU LOCAL	
OPH77	86LAG0303 09/01/2018	WC	
ELEMENT	DESCRIPTIF DU LABORATOIRE	DATE DE PRELEVEMENT	NOM DE L'OPERATEUR
Enduit plaque de plâtre	Enduit plâtreux blanc en vrac + peinture non séparable + carton en faible quantité non séparable	09/01/2018	CATE Laurent
LOCALISATION		RESULTAT	
Mur C		Amiante non détecté

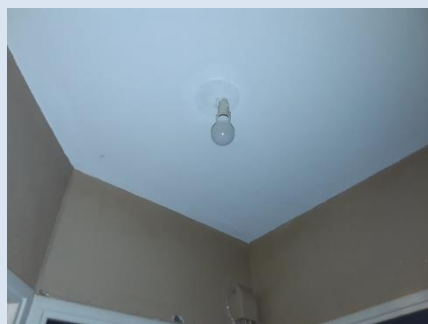
PRELEVEMENT : 86LAG0303P015			
NOM DU CLIENT	NUMERO DU DOSSIER	PIECE OU LOCAL	
OPH77	86LAG0303 09/01/2018	Dégagement	
ELEMENT	DESCRIPTIF DU LABORATOIRE	DATE DE PRELEVEMENT	NOM DE L'OPERATEUR
Enduit	Enduit plâtreux blanc en vrac + peinture non séparable	09/01/2018	CATE Laurent
LOCALISATION		RESULTAT	
Plafond		Amiante non détecté
