Rapport de mission de repérage des matériaux et produits contenant de l'amiante avant réalisation de travaux

1 SQUARE H. TAINE LGT 1

1
77186 NOISIEL

RAPPORT N° :	86LAI0101	Laboratoire d'Analyses :	ITGA
Repérage réalisé le :	02/01/2018	Adresse laboratoire :	3 RUE ARMAND HERPIN LACROIX - CS 46537 35065 RENNES CEDEX
Accompagnateur :		Numéro d'accréditation :	1-5967
Par :	Mickaël JULIEN	Organisme d'assurance professionnelle :	ALLIANZ
N° certificat :	CPDI 4129	Adresse assurance :	Direction Opérations Entreprises 5C Esplanade Charles de Gaulle 33081 BORDEAUX CEDEX
Date d'obtention :	01/01/2017	N° de contrat d'assurance :	55897385
Organisme certificateur	I.CERT Parc Edonia - Bâtiment G - Rue de la Terre Victoria - 35760 SAINT-GREGOIRE	Date de validité :	31/12/2017

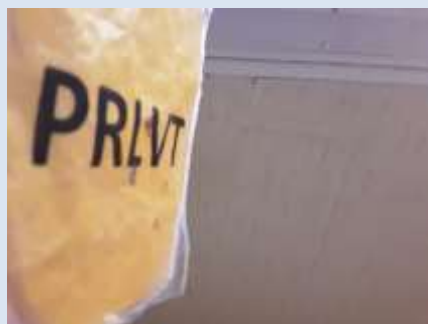
PRELEVEMENT : 86LAI0101P001			
NOM DU CLIENT	NUMERO DU DOSSIER	PIECE OU LOCAL	
OPH77	86LAI0101 02/01/2018	Chambre 1	
ELEMENT	DESCRIPTIF DU LABORATOIRE	DATE DE PRELEVEMENT	NOM DE L'OPERATEUR
Enduit plaque de plâtre	Enduit plâtreux blanc en vrac non séparable + carton non séparable + peinture non séparable	02/01/2018	JULIEN Mickaël
LOCALISATION		RESULTAT	
Mur B		Amiante non détecté

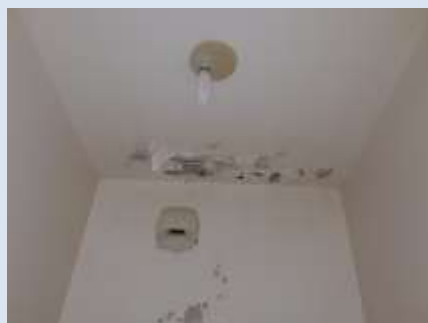
PRELEVEMENT : 86LAI0101P002			
NOM DU CLIENT	NUMERO DU DOSSIER	PIECE OU LOCAL	
OPH77	86LAI0101 02/01/2018	WC	
ELEMENT	DESCRIPTIF DU LABORATOIRE	DATE DE PRELEVEMENT	NOM DE L'OPERATEUR
Enduit béton	Enduit plâtreux blanc en vrac non séparable + peinture non séparable	02/01/2018	JULIEN Mickaël
LOCALISATION		RESULTAT	
Plafond		Amiante non détecté

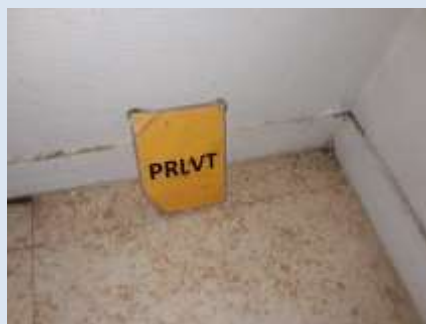
PIECE	ETAGE	ELEMENTS	DESCRIPTIF LABORATOIRE	Echantillon	REPERAGE	ETAT	RESULTAT
Salle de bains		Enduit béton	Enduit plâtreux blanc en vrac non séparable + toile fibreuse blanche	86LAI0101P003	Mur B	BON ETAT	Amiante détecté (Chrysotile)

PRELEVEMENT : 86LAI0101P003			
NOM DU CLIENT	NUMERO DU DOSSIER		PIECE OU LOCAL
OPH77	86LAI0101 02/01/2018		Salle de bains
ELEMENT	DESCRIPTIF DU LABORATOIRE	DATE DE PRELEVEMENT	NOM DE L'OPERATEUR
Enduit béton	Enduit plâtreux blanc en vrac non séparable + toile fibreuse blanche non séparable + peinture non séparable	02/01/2018	JULIEN Mickaël
LOCALISATION		RESULTAT	
Mur B		Amiante détecté (Chrysotile)

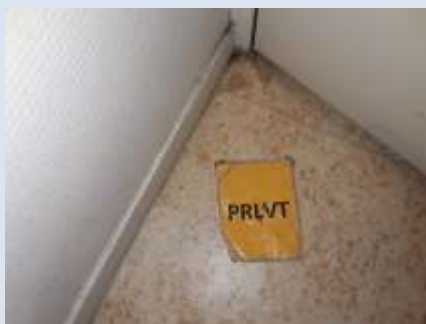
PRELEVEMENT : 86LAI0101P005			
NOM DU CLIENT	NUMERO DU DOSSIER		PIECE OU LOCAL
OPH77	86LAI0101 02/01/2018		Salle de bains
ELEMENT	DESCRIPTIF DU LABORATOIRE	DATE DE PRELEVEMENT	NOM DE L'OPERATEUR
Dalle de sol	Revêtement souple blanc + revêtement souple beige + colle polymère jaune non séparable + ragréage gris + peinture non séparable	02/01/2018	JULIEN Mickaël
LOCALISATION		RESULTAT	
Sol		Amiante non détecté

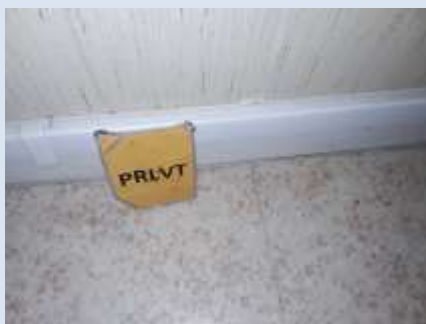
PIECE	ETAGE	ELEMENTS	DESCRIPTIF LABORATOIRE	Echantillon	REPERAGE	ETAT	RESULTAT
			non séparable + peinture non séparable				
Couloir		Enduit béton	Enduit gris en vrac non séparable + peinture non séparable	86LAI0101P006	Mur C	BON ETAT	Amiante détecté (Chrysotile)

PRELEVEMENT : 86LAI0101P006			
NOM DU CLIENT	NUMERO DU DOSSIER		PIECE OU LOCAL
OPH77	86LAI0101 02/01/2018		Couloir
ELEMENT	DESCRIPTIF DU LABORATOIRE	DATE DE PRELEVEMENT	NOM DE L'OPERATEUR
Enduit béton	Enduit gris en vrac non séparable + peinture non séparable	02/01/2018	JULIEN Mickaël
LOCALISATION		RESULTAT	
Mur C		Amiante détecté (Chrysotile)

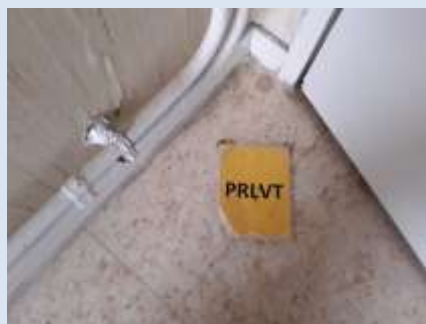
PRELEVEMENT : 86LAI0101P007			
NOM DU CLIENT	NUMERO DU DOSSIER		PIECE OU LOCAL
OPH77	86LAI0101 02/01/2018		Chambre 2
ELEMENT	DESCRIPTIF DU LABORATOIRE	DATE DE PRELEVEMENT	NOM DE L'OPERATEUR
Dalle de sol	Revêtement souple beige + colle polymère jaune non séparable + ragréage gris + sous couche de ragréage beige non séparable	02/01/2018	JULIEN Mickaël
LOCALISATION		RESULTAT	
Sol		Amiante non détecté

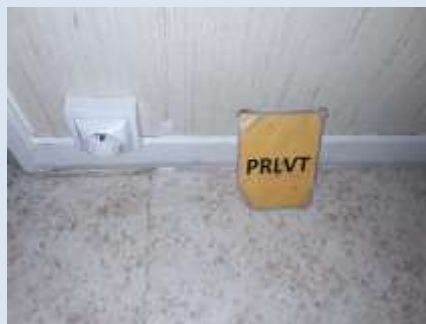
PRELEVEMENT : 86LAI0101P008			
NOM DU CLIENT	NUMERO DU DOSSIER		PIECE OU LOCAL
OPH77	86LAI0101 02/01/2018		Débarras
ELEMENT	DESCRIPTIF DU LABORATOIRE	DATE DE PRELEVEMENT	NOM DE L'OPERATEUR
Enduit plaque de plâtre	Enduit plâtreux blanc en vrac non séparable + carton non séparable + peintures multiples non séparable	02/01/2018	JULIEN Mickaël
LOCALISATION		RESULTAT	
Mur D		Amiante non détecté

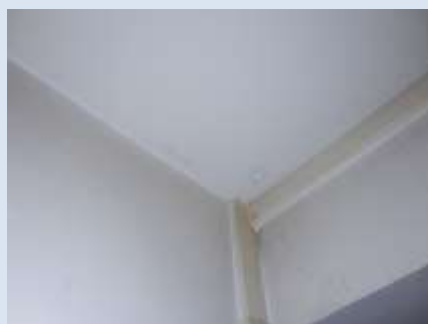
PRELEVEMENT : 86LAI0101P009			
NOM DU CLIENT	NUMERO DU DOSSIER		PIECE OU LOCAL
OPH77	86LAI0101 02/01/2018		Entrée
ELEMENT	DESCRIPTIF DU LABORATOIRE	DATE DE PRELEVEMENT	NOM DE L'OPERATEUR
Enduit béton	Enduit plâtreux blanc en vrac non séparable + peintures multiples non séparable	02/01/2018	JULIEN Mickaël
LOCALISATION		RESULTAT	
Plafond		Amiante non détecté

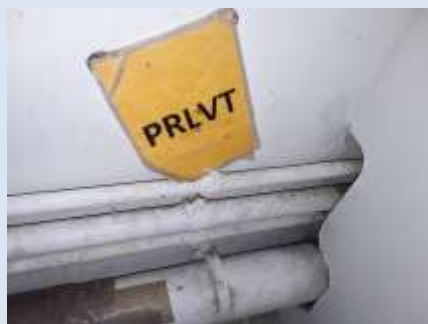
PRELEVEMENT : 86LAI0101P010			
NOM DU CLIENT	NUMERO DU DOSSIER		PIECE OU LOCAL
OPH77	86LAI0101 02/01/2018		Cuisine
ELEMENT	DESCRIPTIF DU LABORATOIRE	DATE DE PRELEVEMENT	NOM DE L'OPERATEUR
Enduit / Peinture plaque de plâtre	Enduit plâtreux blanc en vrac non séparable + carton non séparable + peinture non séparable	02/01/2018	JULIEN Mickaël
LOCALISATION		RESULTAT	
Mur A		Amiante non détecté

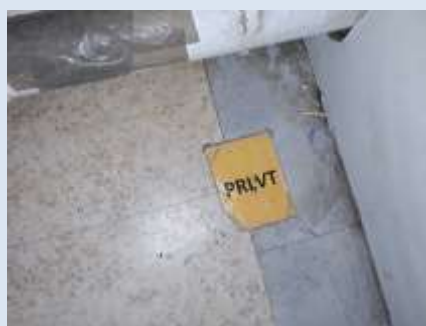
PRELEVEMENT : 86LAI0101P011			
NOM DU CLIENT	NUMERO DU DOSSIER		PIECE OU LOCAL
OPH77	86LAI0101 02/01/2018		Cuisine
ELEMENT	DESCRIPTIF DU LABORATOIRE	DATE DE PRELEVEMENT	NOM DE L'OPERATEUR
Dalle de sol	Revêtement cassant blanc + colle polymère incolore non séparable + revêtement souple beige + colle polymère jaune non séparable + ragréage gris + sous couche de ragréage blanche non séparable	02/01/2018	JULIEN Mickaël
LOCALISATION		RESULTAT	
Sol		Amiante non détecté
