Rapport de mission de repérage des matériaux et produits contenant de l'amiante avant réalisation de travaux

2 SQUARE H.TAINE APT 103

77186 NOISIEL

RAPPORT N° :	86LAJ0103	Laboratoire d'Analyses :	ITGA
Repérage réalisé le :	19/09/2017	Adresse laboratoire :	3 RUE ARMAND HERPIN LACROIX - CS 46537 35065 RENNES CEDEX
Accompagnateur :		Numéro d'accréditation :	1-5967
Par :	Mickaël JULIEN	Organisme d'assurance professionnelle :	ALLIANZ
N° certificat :	CPDI 4129	Adresse assurance :	Direction Opérations Entreprises 5C Esplanade Charles de Gaulle 33081 BORDEAUX CEDEX
Date d'obtention :	01/01/2017	N° de contrat d'assurance :	55897385
Organisme certificateur	I.CERT Parc Edonia - Bâtiment G - Rue de la Terre Victoria - 35760 SAINT-GREGOIRE	Date de validité :	31/12/2017

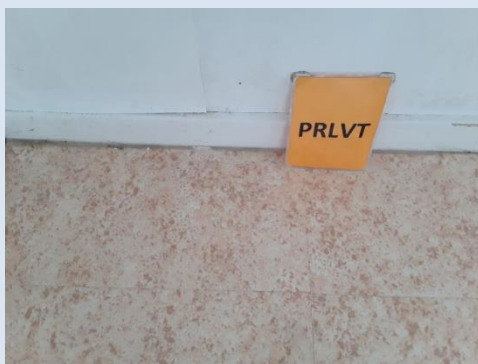
PRELEVEMENT : 86LAJ0103P002			
NOM DU CLIENT	NUMERO DU DOSSIER		PIECE OU LOCAL
OPH77	86LAJ0103 19/09/2017		Chambre 1
ELEMENT	DESCRIPTIF DU LABORATOIRE	DATE DE PRELEVEMENT	NOM DE L'OPERATEUR
Enduit plaque de plâtre	Enduit, peinture	19/09/2017	JULIEN Mickaël
LOCALISATION		RESULTAT	
Mur C		Amiante non détecté

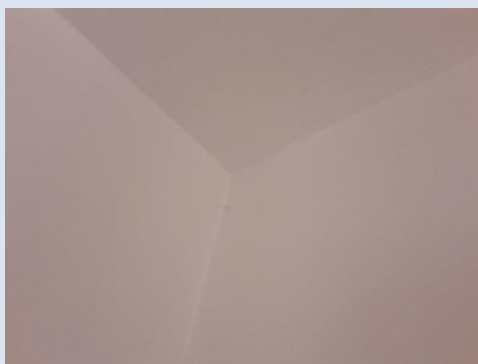
PRELEVEMENT : 86LAJ0103P004			
NOM DU CLIENT	NUMERO DU DOSSIER		PIECE OU LOCAL
OPH77	86LAJ0103 19/09/2017		Salle de bains
ELEMENT	DESCRIPTIF DU LABORATOIRE	DATE DE PRELEVEMENT	NOM DE L'OPERATEUR
Enduit béton	Enduit, peinture	19/09/2017	JULIEN Mickaël
LOCALISATION		RESULTAT	
Plafond		Amiante non détecté

Fraction Analysée	Technique analytique et date d'analyse	Résultat	Type d'amiante	Nb de préparations
▶ Enduit plâtreux blanc en vrac non séparable + peinture non séparable	META le 27/09/2017	Amlante non détecté	---	1

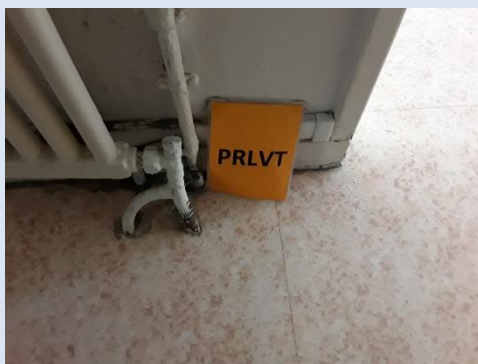
PRELEVEMENT : 86LAJ0103P005			
NOM DU CLIENT	NUMERO DU DOSSIER		PIECE OU LOCAL
OPH77	86LAJ0103 19/09/2017		Salle de bains
ELEMENT	DESCRIPTIF DU LABORATOIRE	DATE DE PRELEVEMENT	NOM DE L'OPERATEUR
Enduit plaque de plâtre	Enduit, peinture	19/09/2017	JULIEN Mickaël
LOCALISATION		RESULTAT	
Mur D		Amiante non détecté

Fraction Analysée	Technique analytique et date d'analyse	Résultat	Type d'amiante	Nb de préparations
▶ Enduit plâtreux blanc en vrac + carton non séparable + peinture non séparable	META le 28/09/2017	Amiante non détecté	---	1

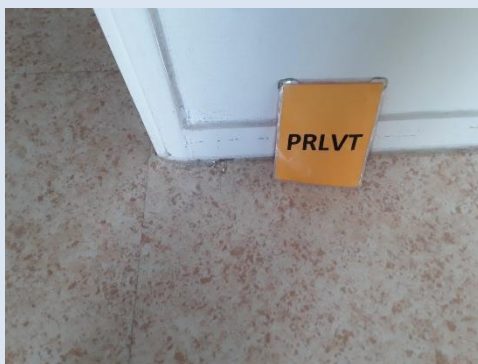
PRELEVEMENT : 86LAJ0103P006			
NOM DU CLIENT	NUMERO DU DOSSIER		PIECE OU LOCAL
OPH77	86LAJ0103 19/09/2017		Séjour
ELEMENT	DESCRIPTIF DU LABORATOIRE	DATE DE PRELEVEMENT	NOM DE L'OPERATEUR
Enduit plaque de plâtre	Enduit, peinture	19/09/2017	JULIEN Mickaël
LOCALISATION		RESULTAT	
Mur A		Amiante non détecté

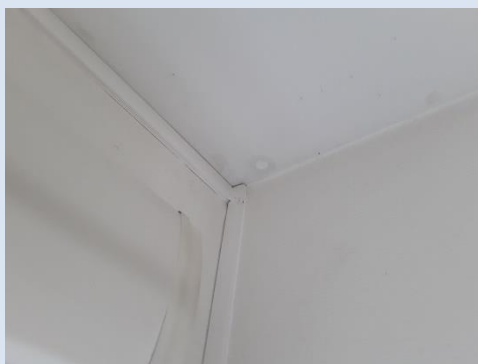
PRELEVEMENT : 86LAJ0103P007			
NOM DU CLIENT	NUMERO DU DOSSIER		PIECE OU LOCAL
OPH77	86LAJ0103 19/09/2017		Séjour
ELEMENT	DESCRIPTIF DU LABORATOIRE	DATE DE PRELEVEMENT	NOM DE L'OPERATEUR
Enduit béton	Enduit, peinture	19/09/2017	JULIEN Mickaël
LOCALISATION		RESULTAT	
Plafond		Amiante non détecté

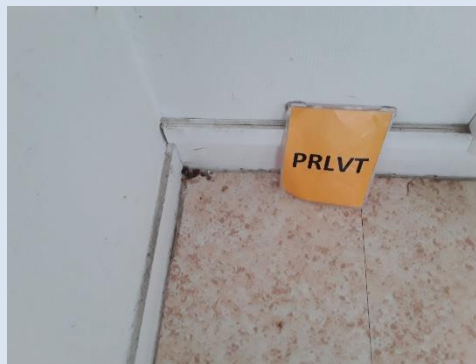
PRELEVEMENT : 86LAJ0103P008			
NOM DU CLIENT	NUMERO DU DOSSIER		PIECE OU LOCAL
OPH77	86LAJ0103 19/09/2017		Cuisine
ELEMENT	DESCRIPTIF DU LABORATOIRE	DATE DE PRELEVEMENT	NOM DE L'OPERATEUR
Enduit plaque de plâtre	Enduit, peinture	19/09/2017	JULIEN Mickaël
LOCALISATION		RESULTAT	
Mur C		Amiante non détecté	
EMPLACEMENT
