Rapport de mission de repérage des matériaux et produits contenant de l'amiante avant réalisation de travaux

2 SQUARE H. TAINE LGT 1

77186 NOISIEL

RAPPORT N° :	86LAJ0501	Laboratoire d'Analyses :	ITGA
Repérage réalisé le :	03/01/2018	Adresse laboratoire :	3 RUE ARMAND HERPIN LACROIX - CS 46537 35065 RENNES CEDEX
Accompagnateur :		Numéro d'accréditation :	1-5967
Par :	Tristan BRUNOT	Organisme d'assurance professionnelle :	ALLIANZ
N° certificat :	CPDI 3541	Adresse assurance :	Direction Opérations Entreprises 5C Esplanade Charles de Gaulle 33081 BORDEAUX CEDEX
Date d'obtention :	27/12/2017	N° de contrat d'assurance :	55897385
Organisme certificateur	I.CERT PARC EDONIA - BAT G - RUE DE LA TERRE VICTORIA - 35760 SAINT GREGOIRE	Date de validité :	31/12/2017

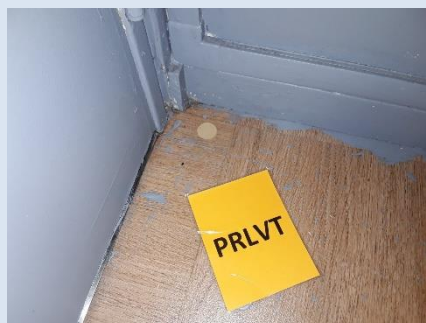
PRELEVEMENT : 86LAJ0501P001			
NOM DU CLIENT	NUMERO DU DOSSIER		PIECE OU LOCAL
OPH77	86LAJ0501 03/01/2018		Entrée
ELEMENT	DESCRIPTIF DU LABORATOIRE	DATE DE PRELEVEMENT	NOM DE L'OPERATEUR
Dalle de sol	Revêtement souple beige	03/01/2018	BRUNOT Tristan
LOCALISATION		RESULTAT	
Sol		Fr1:Amiante non détecté

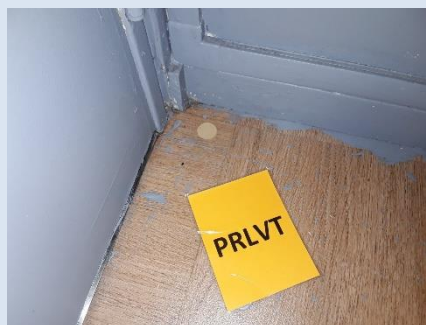
PRELEVEMENT : 86LAJ0501P001			
NOM DU CLIENT	NUMERO DU DOSSIER		PIECE OU LOCAL
OPH77	86LAJ0501 03/01/2018		Entrée
ELEMENT	DESCRIPTIF DU LABORATOIRE	DATE DE PRELEVEMENT	NOM DE L'OPERATEUR
Dalle de sol	Colle polymère jaune non séparable + ragréage rose	03/01/2018	BRUNOT Tristan
LOCALISATION		RESULTAT	
Sol		Fr2:Amiante détecté (Chrysotile)

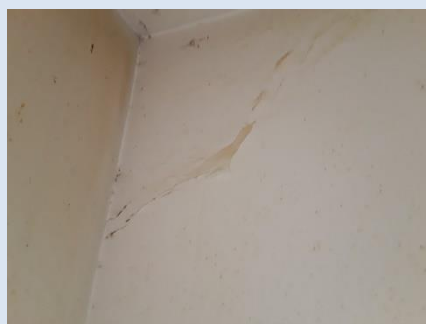
PRELEVEMENT : 86LAJ0501P002			
NOM DU CLIENT	NUMERO DU DOSSIER	PIECE OU LOCAL	
OPH77	86LAJ0501 03/01/2018	Cuisine	
ELEMENT	DESCRIPTIF DU LABORATOIRE	DATE DE PRELEVEMENT	NOM DE L'OPERATEUR
Enduit béton	Enduit plâtreux blanc en vrac + peintures multiples non séparable	03/01/2018	BRUNOT Tristan
LOCALISATION		RESULTAT	
Mur C		Amiante non détecté

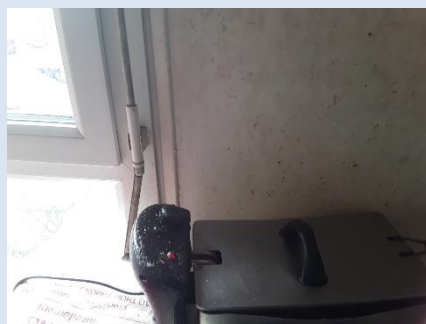
PRELEVEMENT : 86LAJ0501P003			
NOM DU CLIENT	NUMERO DU DOSSIER	PIECE OU LOCAL	
OPH77	86LAJ0501 03/01/2018	Cuisine	
ELEMENT	DESCRIPTIF DU LABORATOIRE	DATE DE PRELEVEMENT	NOM DE L'OPERATEUR
Enduit / Calicot	Enduit plâtreux blanc en vrac + carton non séparable + peinture non séparable	03/01/2018	BRUNOT Tristan
LOCALISATION		RESULTAT	
Mur B		Amiante non détecté

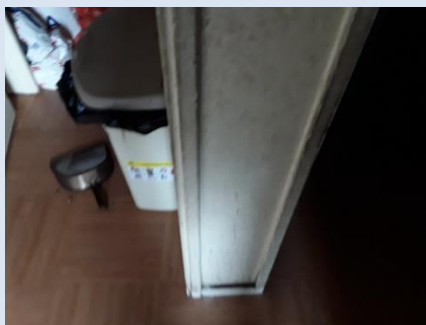
PRELEVEMENT : 86LAJ0501P004			
NOM DU CLIENT	NUMERO DU DOSSIER	PIECE OU LOCAL	
OPH77	86LAJ0501 03/01/2018	Cuisine	
ELEMENT	DESCRIPTIF DU LABORATOIRE	DATE DE PRELEVEMENT	NOM DE L'OPERATEUR
Enduit / Calicot	Enduit plâtreux blanc en vrac + carton non séparable + peinture non séparable	03/01/2018	BRUNOT Tristan
LOCALISATION		RESULTAT	
Mur D		Amiante non détecté

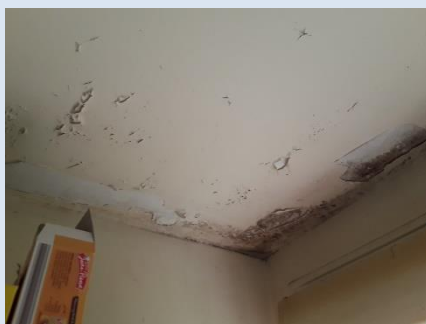
PRELEVEMENT : 86LAJ0501P005			
NOM DU CLIENT	NUMERO DU DOSSIER	PIECE OU LOCAL	
OPH77	86LAJ0501 03/01/2018	Cuisine	
ELEMENT	DESCRIPTIF DU LABORATOIRE	DATE DE PRELEVEMENT	NOM DE L'OPERATEUR
Enduit béton	Enduit plâtreux blanc en vrac + peinture non séparable	03/01/2018	BRUNOT Tristan
LOCALISATION		RESULTAT	
Plafond		Amiante non détecté

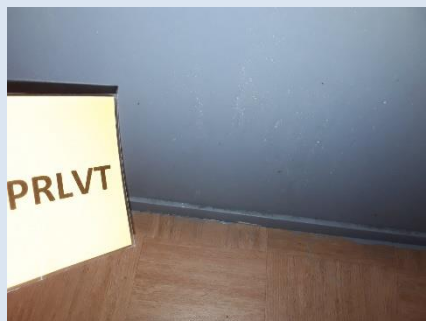
PRELEVEMENT : 86LAJ0501P006			
NOM DU CLIENT	NUMERO DU DOSSIER		PIECE OU LOCAL
OPH77	86LAJ0501 03/01/2018		Séjour
ELEMENT	DESCRIPTIF DU LABORATOIRE	DATE DE PRELEVEMENT	NOM DE L'OPERATEUR
Enduit béton	Enduit gris en vrac + peinture non séparable	03/01/2018	BRUNIoT Tristan
LOCALISATION		RESULTAT	
Mur D		Amiante détecté (Chrysotile)

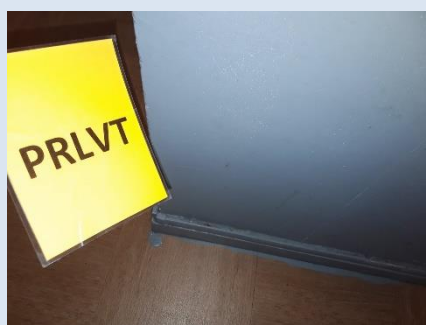
PRELEVEMENT : 86LAJ0501P007			
NOM DU CLIENT	NUMERO DU DOSSIER		PIECE OU LOCAL
OPH77	86LAJ0501 03/01/2018		Séjour
ELEMENT	DESCRIPTIF DU LABORATOIRE	DATE DE PRELEVEMENT	NOM DE L'OPERATEUR
Enduit / Calicot	Enduit plâtreux blanc en vrac + carton non séparable + peinture non séparable	03/01/2018	BRUNIoT Tristan
LOCALISATION		RESULTAT	
Mur E		Amiante non détecté

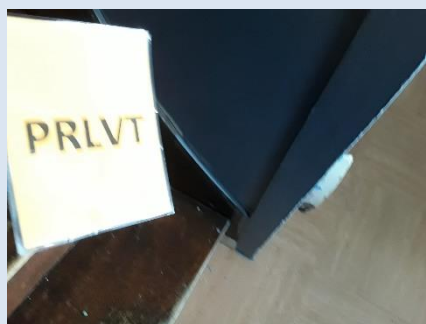
PRELEVEMENT : 86LAJ0501P008			
NOM DU CLIENT	NUMERO DU DOSSIER		PIECE OU LOCAL
OPH77	86LAJ0501 03/01/2018		Séjour
ELEMENT	DESCRIPTIF DU LABORATOIRE	DATE DE PRELEVEMENT	NOM DE L'OPERATEUR
Enduit / Calicot	Enduit plâtreux blanc en faible quantité en vrac + carton non séparable	03/01/2018	BRUNOT Tristan
LOCALISATION		RESULTAT	
Mur B		Amiante non détecté

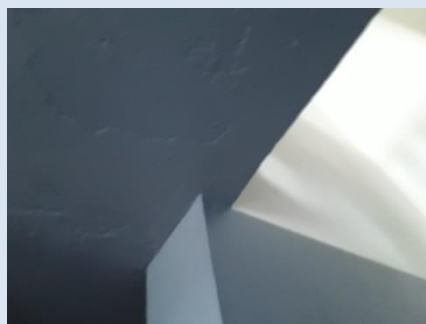
PRELEVEMENT : 86LAJ0501P009			
NOM DU CLIENT	NUMERO DU DOSSIER		PIECE OU LOCAL
OPH77	86LAJ0501 03/01/2018		Séjour
ELEMENT	DESCRIPTIF DU LABORATOIRE	DATE DE PRELEVEMENT	NOM DE L'OPERATEUR
Enduit béton	Enduit gris en vrac + peinture non séparable	03/01/2018	BRUNOT Tristan
LOCALISATION		RESULTAT	
Plafond		Amiante détecté (Chrysotile)
