Rapport de mission de repérage des matériaux et produits contenant de l'amiante dans les immeubles bâtis avant réalisation de travaux

Numéro de dossier : RAAT- PG86-20227781 BAT 3
Date du repérage : 04/04/2022

Immeuble bâti visité	
Adresse	Rue : 2 Square Auguste comté (PG86-20227781) Bât., escalier, niveau, appartement n°, lot n°: Bat. 2; Esc. 2 Lot numéro PG86-20227781, Code postal, ville : . 77186 NOISIEL
Périmètre de repérage : Ensemble des parties communes
Type de logement : Fonction principale du bâtiment : Date de construction : partie communes Habitation (parties communes) NC

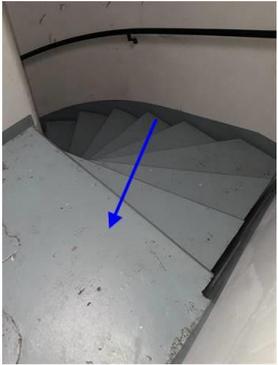
Zone	Identifiant + Description	Conclusion (justification)	Photo
Mat.001	<p><u>Localisation</u> : Tous niveaux - Cage d'escaliers <u>Echantillons</u> : Ech.001 <u>Description</u> : Ragréage</p>	<p>Absence d'amiante (Après analyse en laboratoire)</p>

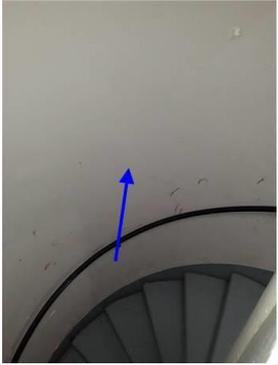
Mat.002	<p><u>Localisation</u> : Tous niveaux - Cage d'escaliers <u>Echantillons</u> : Ech.002 <u>Description</u> : Enduit à base de ciment lissé ou taloché</p>	<p>Absence d'amiante (Après analyse en laboratoire)</p>

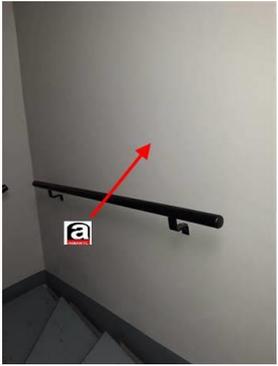
Mat.003 : Enduit à base de plâtre lissé ou taloché					
Niveau : Tous niveaux					
Localisation	n° de sondage	Description	Echantillon	N° Echantillon	Photo
Cage d'escaliers	1	<p>Identifiant : Mat.003</p> <p>Description : Enduit à base de plâtre lissé ou taloché</p> <p>Résultat : Présence d'amiante</p>	Oui Tous niveaux - Cage d'escaliers : Mur A	Ech.003

Mat.003	<p><u>Localisation</u> : Tous niveaux - Cage d'escaliers <u>Echantillons</u> : Ech.003 <u>Description</u> : Enduit à base de plâtre lissé ou taloché</p>	<p>Présence d'amiante (Après analyse en laboratoire)</p>

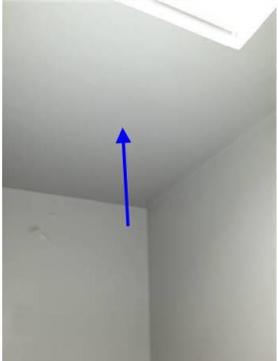
Mat.004	<p><u>Localisation</u> : Tous niveaux - Cage d'escaliers <u>Echantillons</u> : Ech.004 <u>Description</u> : Enduit à base de ciment projeté</p>	<p>Absence d'amiante (Après analyse en laboratoire)</p>

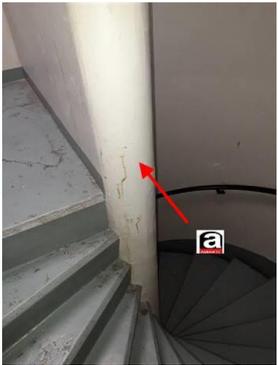
Mat.005 : Enduit à base de plâtre lissé ou taloché					
Niveau : Tous niveaux					
Localisation	n° de sondage	Description	Echantillon	N° Echantillon	Photo
Cage d'escaliers	1	<p>Identifiant : Mat.005</p> <p>Description : Enduit à base de plâtre lissé ou taloché</p> <p>Résultat : Présence d'amiante</p>	Oui Tous niveaux - Cage d'escaliers : Toutes zones	Ech.005

Zone	Identifiant + Description	Conclusion (justification)	Photo
Mat.005	<p style="color: red;">Localisation : Tous niveaux - Cage d'escaliers Echantillons : Ech.005 Description : Enduit à base de plâtre lissé ou taloché</p>	<p style="color: red;">Présence d'amiante (Après analyse en laboratoire)</p>

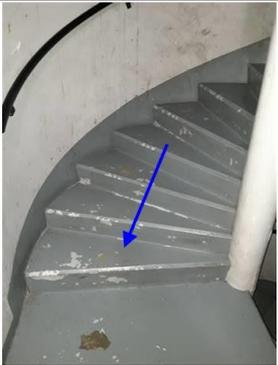
Mat.006	<p style="color: green;">Localisation : Tous niveaux - Cage d'escaliers Echantillons : Ech.010 Description : Ragréage</p>	<p style="color: green;">Absence d'amiante (Après analyse en laboratoire)</p>

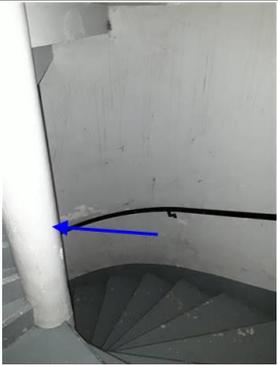
Mat.007	<p style="color: green;">Localisation : Tous niveaux - Cage d'escaliers Echantillons : Ech.011 Description : Enduit à base de plâtre lissé ou taloché</p>	<p style="color: green;">Absence d'amiante (Après analyse en laboratoire)</p>

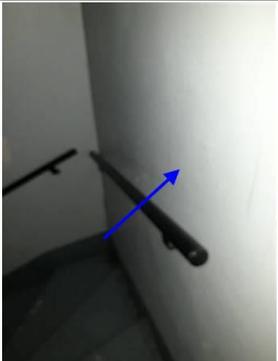
Mat.008	<p style="color: green;">Localisation : Tous niveaux - Cage d'escaliers Echantillons : Ech.012 Description : Enduit à base de ciment lissé ou taloché</p>	<p style="color: green;">Absence d'amiante (Après analyse en laboratoire)</p>

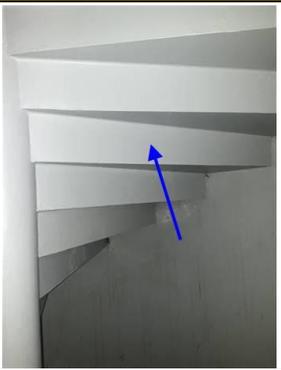
Zone	Identifiant + Description	Conclusion (justification)	Photo
Mat.009	<p><u>Localisation</u> : Tous niveaux - Cage d'escaliers <u>Echantillons</u> : Ech.013 <u>Description</u> : Enduit à base de ciment lissé ou taloché</p>	<p>Absence d'amiante (Après analyse en laboratoire)</p>

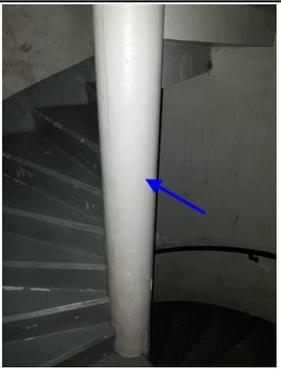
Mat.010	<p><u>Localisation</u> : Tous niveaux - Cage d'escaliers <u>Echantillons</u> : Ech.014 <u>Description</u> : Enduit à base de ciment, lissé ou taloché (ragréage, débullage, lissage)</p>	<p>Absence d'amiante (Après analyse en laboratoire)</p>

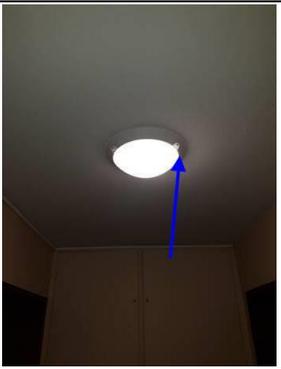
Mat.011	<p><u>Localisation</u> : 2ème étage - Palier <u>Echantillons</u> : Ech.018 <u>Description</u> : Enduit à base de ciment lissé ou taloché</p>	<p>Absence d'amiante (Après analyse en laboratoire)</p>

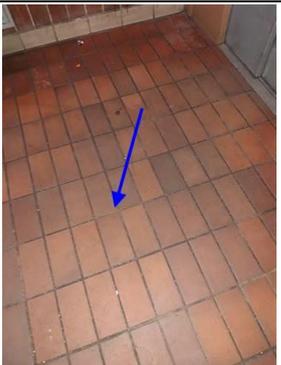
Mat.012	<p><u>Localisation</u> : Rez de chaussée - Hall d'entrée <u>Echantillons</u> : Ech.019 <u>Description</u> : Colle de carrelage</p>	<p>Absence d'amiante (Après analyse en laboratoire)</p>

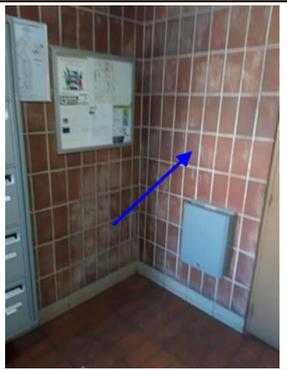
Zone	Identifiant + Description	Conclusion (justification)	Photo
Mat.013	<p><u>Localisation</u> : Rez de chaussée - Hall d'entrée <u>Echantillons</u> : Ech.020 <u>Description</u> : Enduit à base de ciment projeté</p>	<p>Absence d'amiante (Après analyse en laboratoire)</p>

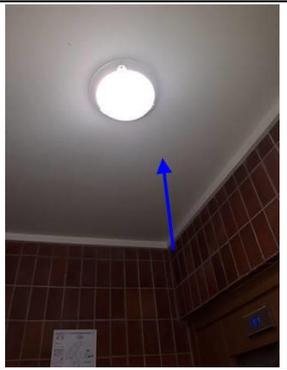
Mat.014	<p><u>Localisation</u> : Rez de chaussée - Hall d'entrée <u>Echantillons</u> : Ech.021 <u>Description</u> : Colle de faïence</p>	<p>Absence d'amiante (Après analyse en laboratoire)</p>

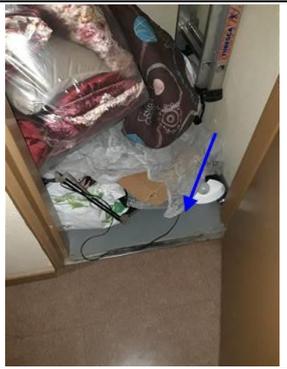
ZPSO-001	<p><u>Localisation</u> : 3ème étage - local; 4ème étage - local; 5ème étage - local <u>Echantillons</u> : Ech.006 <u>Description</u> : Ragréage</p>	<p>Absence d'amiante (Après analyse en laboratoire)</p>

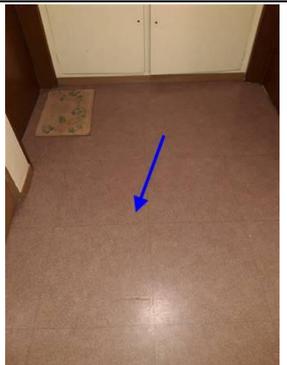
ZPSO-002	<p><u>Localisation</u> : 3ème étage - Palier; 4ème étage - Palier; 5ème étage - Palier <u>Echantillons</u> : Ech.007 <u>Description</u> : Dalle de sol</p>	<p>Absence d'amiante (Après analyse en laboratoire)</p>

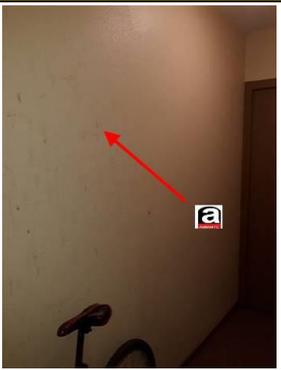
ZPSO-003 : Enduit à base de ciment lissé ou taloché					
Niveau : 3ème étage, 4ème étage, 5ème étage					
Localisation	n° de sondage	Description	Echantillon	N° Echantillon	Photo
Palier	1	<u>Identifiant</u> : ZPSO-003 <u>Description</u> : Enduit à base de ciment lissé ou taloché <u>Résultat</u> : Présence d'amiante	Sondage et extension de la ZPSO du ou des prélèvement(s) : Ech.008	Ech.008	Idem photo : Ech.008
	2	<u>Identifiant</u> : ZPSO-003 <u>Description</u> : Enduit à base de ciment lissé ou taloché <u>Résultat</u> : Présence d'amiante	Sondage et extension de la ZPSO du ou des prélèvement(s) : Ech.008	Ech.008	Idem photo : Ech.008
	3	<u>Identifiant</u> : ZPSO-003 <u>Description</u> : Enduit à base de ciment lissé ou taloché <u>Résultat</u> : Présence d'amiante	Oui 5ème étage - Palier : Mur A,B,C,D	Ech.008

Zone	Identifiant + Description	Conclusion (justification)	Photo
ZPSO-003	<p><u>Localisation</u> : 3ème étage - Palier; 4ème étage - Palier; 5ème étage - Palier <u>Echantillons</u> : Ech.008 <u>Description</u> : Enduit à base de ciment lissé ou taloché</p>	<p>Présence d'amiante (Après analyse en laboratoire)</p>

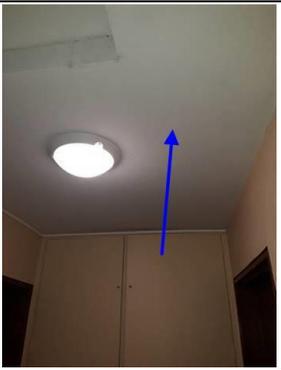
ZPSO-004	<p><u>Localisation</u> : 3ème étage - Palier; 4ème étage - Palier; 5ème étage - Palier <u>Echantillons</u> : Ech.009 <u>Description</u> : Enduit à base de ciment lissé ou taloché</p>	<p>Absence d'amiante (Après analyse en laboratoire)</p>

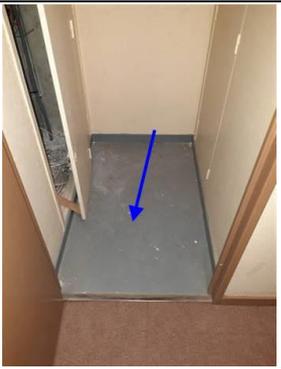
ZPSO-005	<p><u>Localisation</u> : 1er étage - local; 2ème étage - local <u>Echantillons</u> : Ech.015 <u>Description</u> : Ragréage</p>	<p>Absence d'amiante (Après analyse en laboratoire)</p>

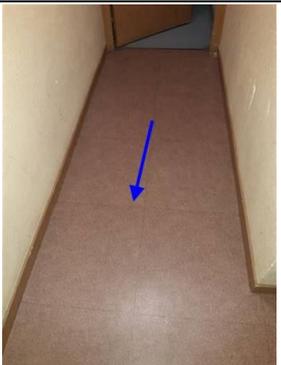
ZPSO-006	<p><u>Localisation</u> : 1er étage - Palier; 2ème étage - Palier <u>Echantillons</u> : Ech.016 <u>Description</u> : Dalle de sol</p>	<p>Absence d'amiante (Après analyse en laboratoire)</p>

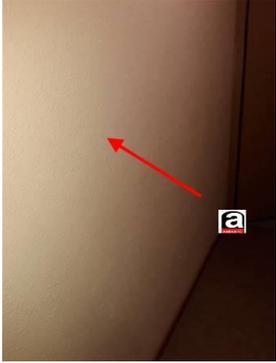
ZPSO-007 : Enduit à base de ciment lissé ou taloché					
Niveau : 1er étage, 2ème étage					
Localisation	n° de sondage	Description	Echantillon	N° Echantillon	Photo
Palier	1	<u>Identifiant</u> : ZPSO-007 <u>Description</u> : Enduit à base de ciment lissé ou taloché <u>Résultat</u> : Présence d'amiante	Sondage et extension de la ZPSO du ou des prélèvement(s) : Ech.017	Ech.017	Idem photo : Ech.017
	2	<u>Identifiant</u> : ZPSO-007 <u>Description</u> : Enduit à base de ciment lissé ou taloché <u>Résultat</u> : Présence d'amiante	Oui 2ème étage - Palier : Mur A,B,C,D	Ech.017

Zone	Identifiant + Description	Conclusion (justification)	Photo
ZPSO-007	<p>Localisation : 1er étage - Palier; 2ème étage - Palier Echantillons : Ech.017 Description : Enduit à base de ciment lissé ou taloché</p>	<p>Présence d'amiante (Après analyse en laboratoire)</p>
