## Rapport de mission de repérage des matériaux et produits contenant de l'amiante avant réalisation de travaux

43 COURS DES ROCHES - APPARTEMENT 203

77186 NOISIEL

| RAPPORT N° : | OPH77<br>86LAD0203 | Date d'émission du rapport : | 14/08/2017 |

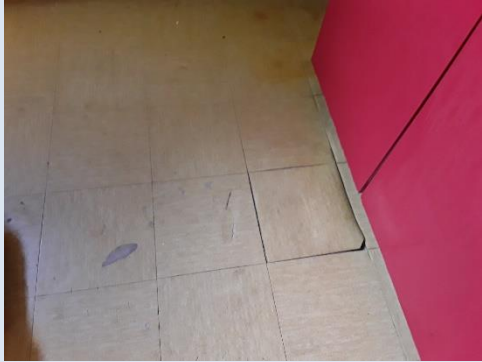
| PRELEVEMENT : 86LAD0203P002 | | |

| PRELEVEMENT : 86LAD0203P002 | | |
|--|---|---|
| Sol | | Amiante non détecté |

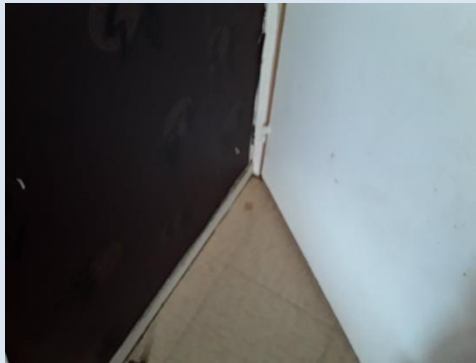
| PRELEVEMENT : 86LAD0203P003 | | |

| PRELEVEMENT : 86LAD0203P003 | | |
|---|---|---|
| Sol | Amiante non détecté | |

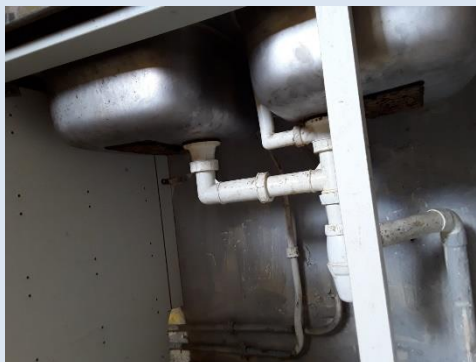
| PRELEVEMENT : 86LAD0203P004 | | |

| PRELEVEMENT : 86LAD0203P004 | | |
|---|---|---|
| Sous évier | Amiante non détecté | |

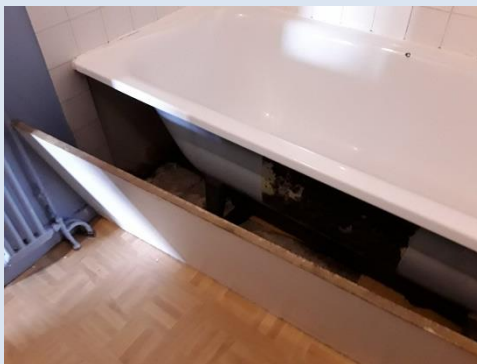
| PRELEVEMENT : 86LAD0203P005 | | |

| PIECE | ELEMENTS PRELEVES | N° Echantillon | REPERAGE | ETAT | RESULTAT | METHODE |
|---|---|---|---|---|---|---|
| Salle de bains | Peinture en vrac | 86LAD0203P005 | Sous baignoire | BON ETAT | Amiante non détecté | RESULTAT ANALYSE |

| PRELEVEMENT : 86LAD0203P005 | | |
|---|---|---|
| Sous baignoire | | Amiante non détecté |

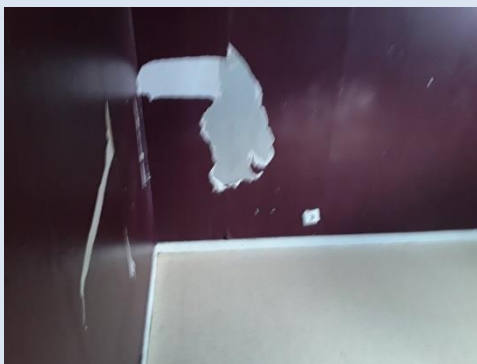
| PRELEVEMENT : 86LAD0203P006 | | |

| PIECE | ELEMENTS PRELEVES | N° Echantillon | REPERAGE | ETAT | RESULTAT | METHODE |
|---|--|---|---|---|---|---|
| Ensemble des pièces sèches | Enduit gris en vrac + papier non séparable | 86LAD0203P006 | Murs | BON ETAT | Amiante détecté (Chrysotile) | ZSO |

| PIECE | ELEMENTS PRELEVES | N° Echantillon | REPERAGE | ETAT | RESULTAT |
|---|--|---|---|---|---|
| Chambre 1 | Enduit gris en vrac + papier non séparable | 86LAD0203P006 | Mur C | BON ETAT | Amiante détecté (Chrysotile) |

| PRELEVEMENT : 86LAD0203P006 | | |
|--|---|---|
| Mur C | | Amiante détecté (Chrysotile) |

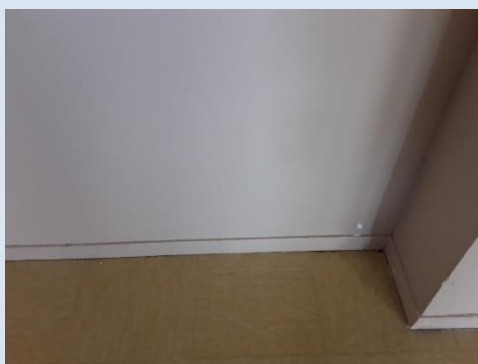
| PRELEVEMENT : 86LAD0203P007 | | |

| PRELEVEMENT : 86LAD0203P007 | | |
|---|---|---|
| Mur J | Amiante non détecté | |

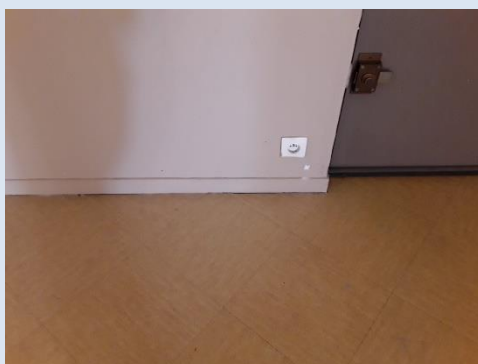
| PRELEVEMENT : 86LAD0203P008 | | |

| PRELEVEMENT : 86LAD0203P008 | | |
|---|---|---|
| Mur M | Amiante non détecté | |

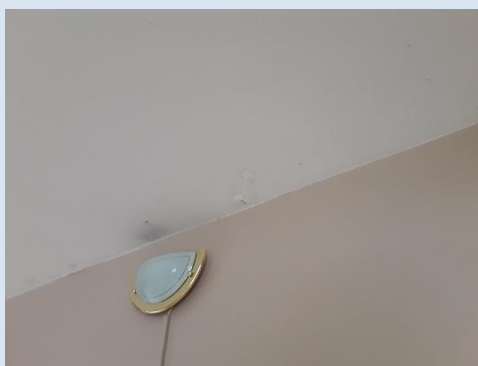
| PRELEVEMENT : 86LAD0203P009 | | |

| PRELEVEMENT : 86LAD0203P009 | | |
|--|---|---|
| Plafond | Amiante non détecté | |

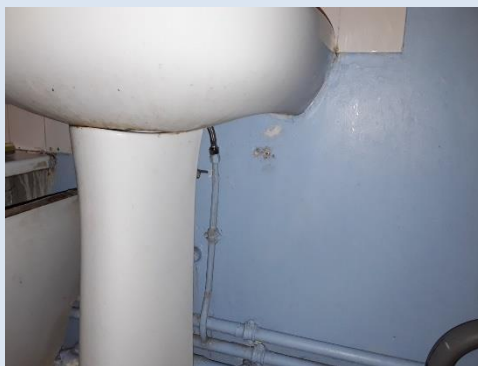
| PRELEVEMENT : 86LAD0203P010 | | |

| PRELEVEMENT : 86LAD0203P010 | | |
|--|---|---|
| Mur B | Amiante non détecté | |

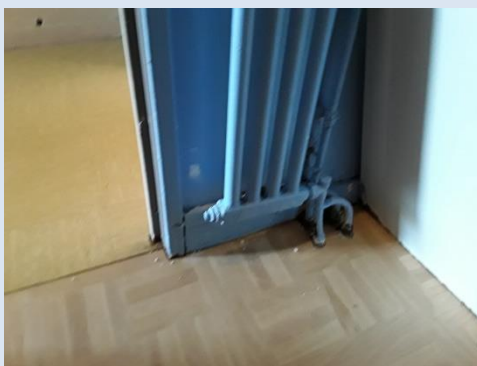
| PRELEVEMENT : 86LAD0203P011 | | |

| PRELEVEMENT : 86LAD0203P011 | | |
|--|---|---|
| Mur D | | Amiante non détecté |

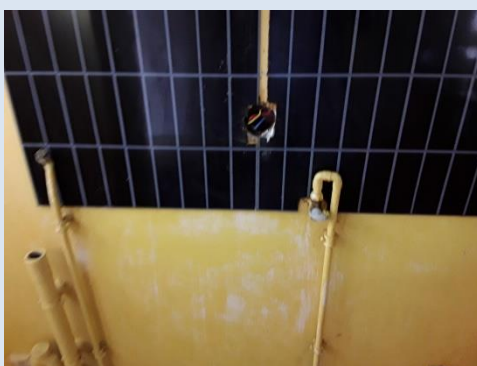
| PRELEVEMENT : 86LAD0203P012 | | |

| PRELEVEMENT : 86LAD0203P012 | | |
|---|---|---|
| Mur C | | Amiante non détecté |

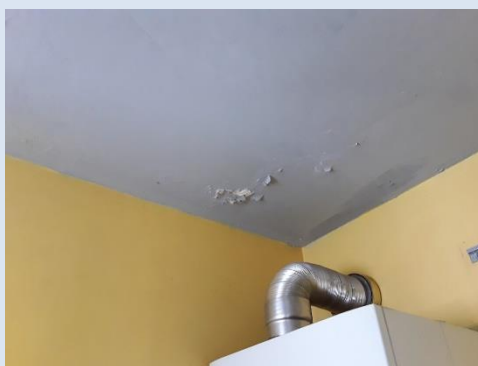
| PRELEVEMENT : 86LAD0203P013 | | |

| PRELEVEMENT : 86LAD0203P013 | | |
|--|---|---|
| Plafond | Amiante non détecté | |

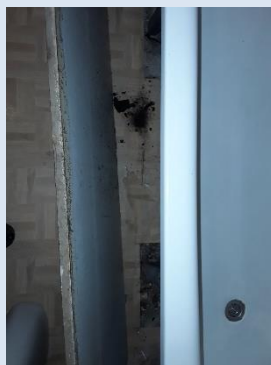
| PRELEVEMENT : 86LAD0203P014 | | |

| PRELEVEMENT : 86LAD0203P014 | | |
|--|---|---|
| Sol | Amiante non détecté | |
