Rapport de mission de repérage des matériaux et produits contenant de l'amiante dans les immeubles bâtis avant réalisation de travaux

Numéro de dossier : RAAT-86LAH0101
Date du repérage : 24/10/2022

Immeuble bâti visité	
Adresse	Rue : 4 Square Auguste Comté (86LAH0101) Bât., escalier, niveau, appartement n°, lot n°: Bat. 4; Esc. 4; Etage 1; Porte 0101, Lot numéro 86LAH0101 Code postal, ville : . 77186 NOISIEL
Périmètre de repérage : Ensemble murs plafonds
Type de logement : Appartement - T3
Fonction principale du bâtiment : Habitation (partie privative d'immeuble)
Date de construction : NC

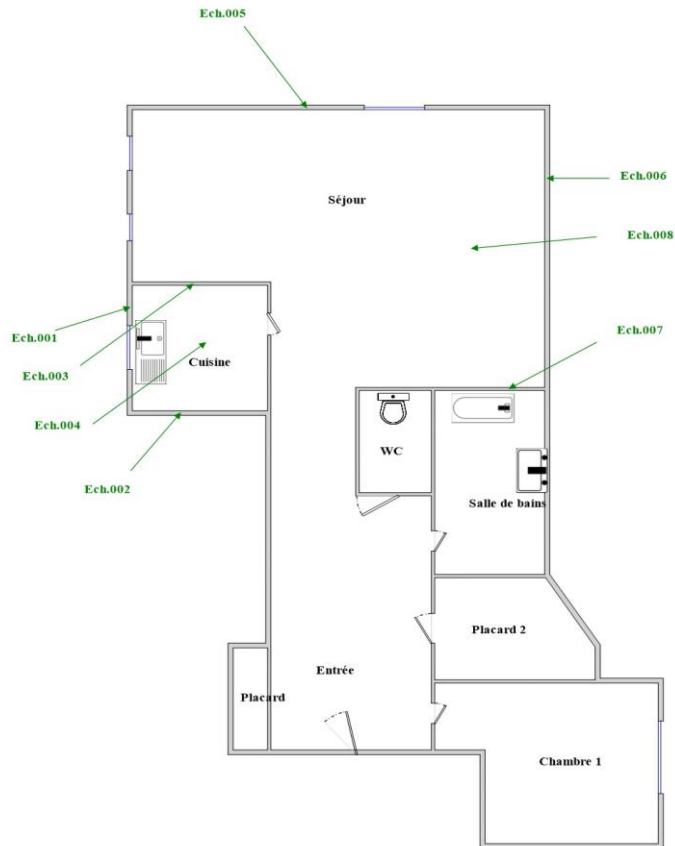
Bâtiment – Niveau : Croquis 1

Localisation des prélèvements ou des matériaux amiantés
