Pré-Rapport du 04/05/2022 de la mission de repérage des matériaux et produits contenant de l'amiante dans les immeubles bâtis avant réalisation de travaux

Numéro de dossier : RAAT-PG86 2022 7781 BAT 10
Date du repérage : 07/04/2022

Adresse	Rue : 43 cours des roches Bât., escalier, niveau, appartement n°, lot n° : Bat. 43; Esc. 43 Lot numéro Non communiqué, Code postal, ville : . 77186 NOISIEL
Périmètre de repérage : Ensemble des parties communes
Type de logement : Parties communes
Fonction principale du bâtiment : Habitation (parties communes)
Date de construction : Date du permis de construire non connue

Réfection ensemble des parties communes

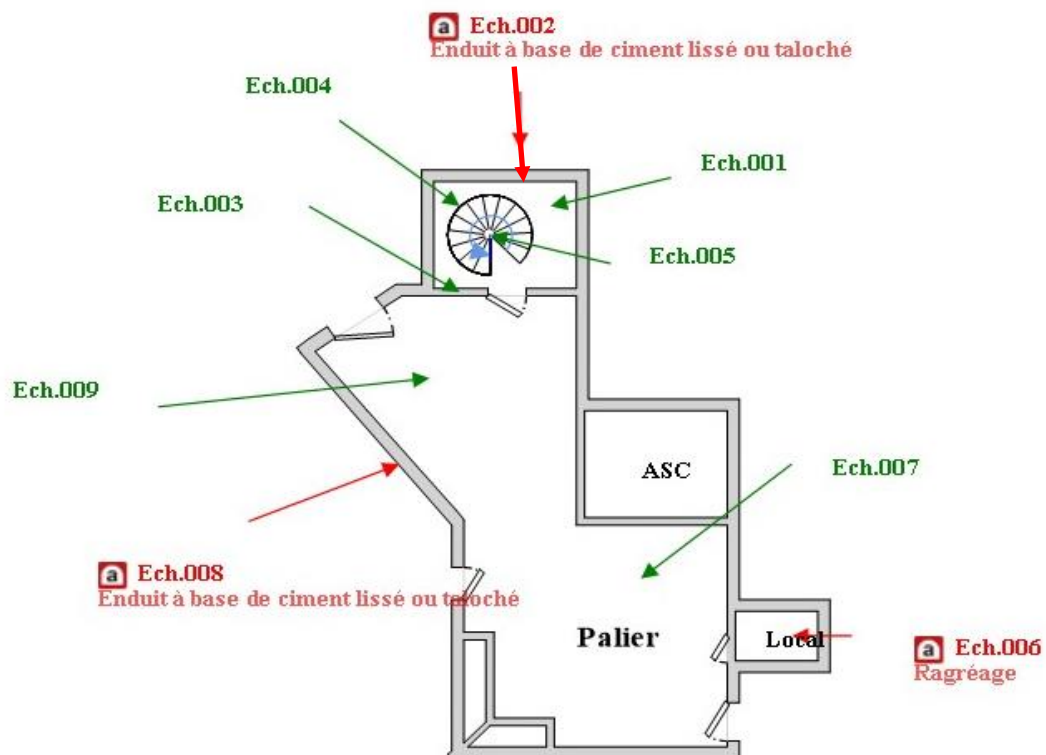
Localisation des prélèvements ou des matériaux amiantés

Zone en rouge : matériaux amiantés

Zone orange : matériaux susceptibles de contenir de l'amiante

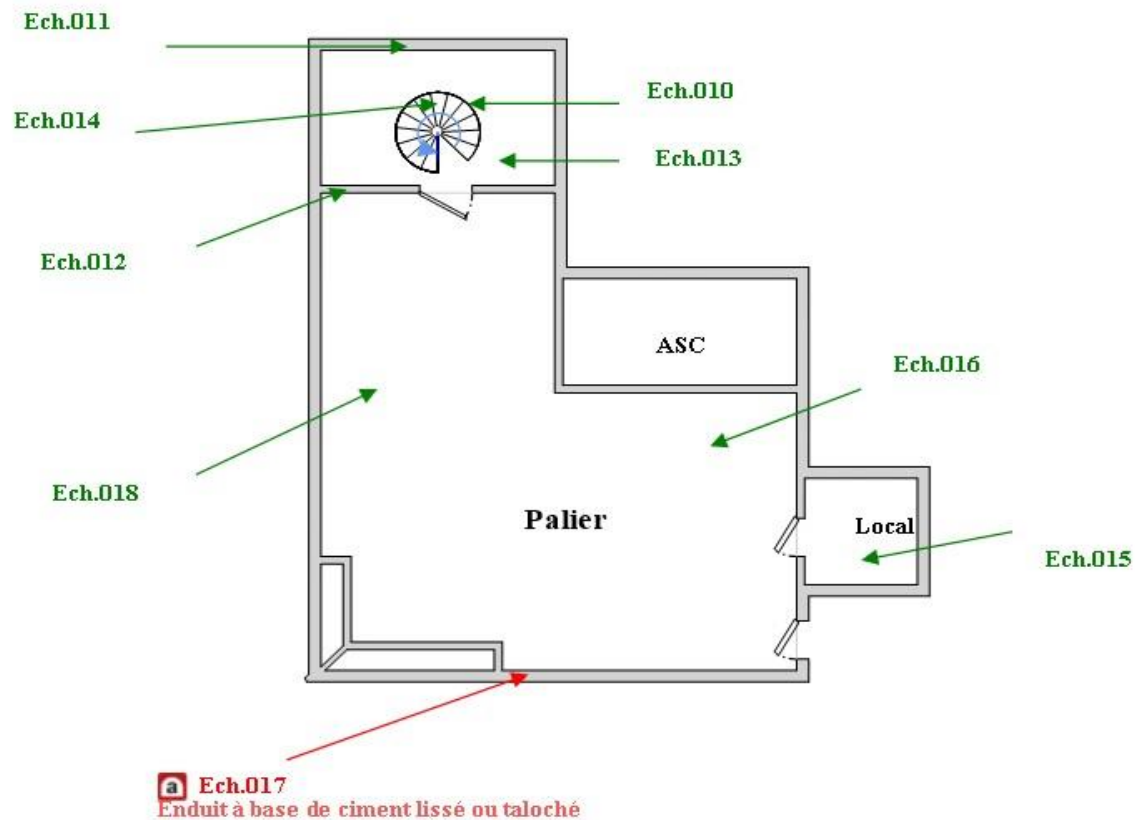
Localisation des prélèvements ou des matériaux amiantés

Prélèvement vert : sans amiante

Zone en rouge : matériaux amiantés
Zone orange : matériaux susceptibles de contenir de l'amiante

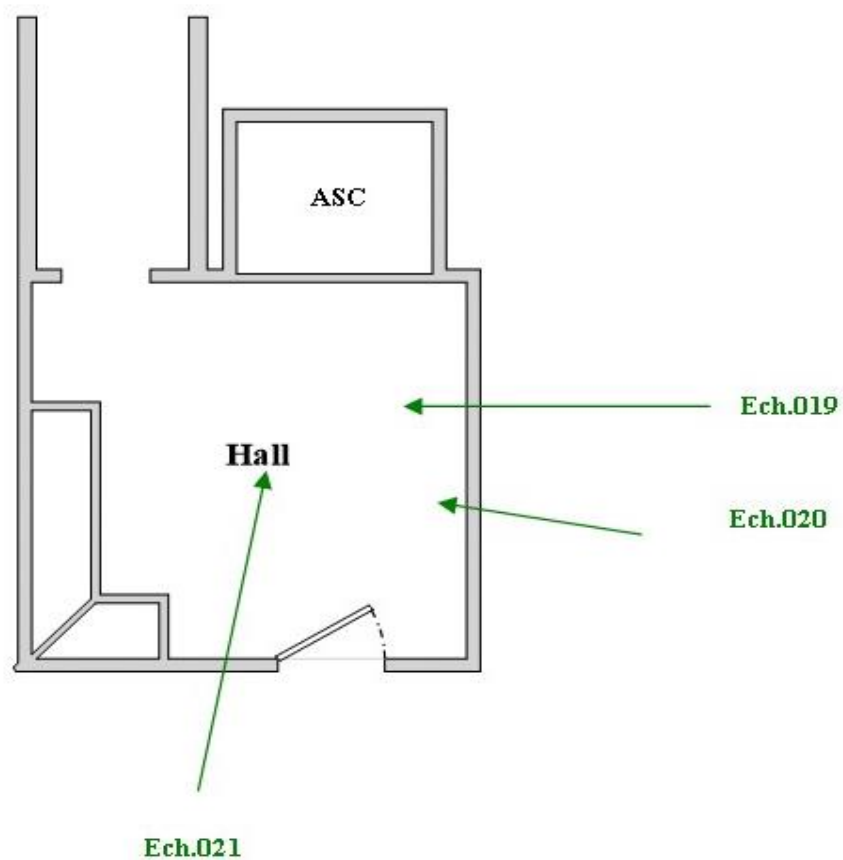
Localisation des prélèvements ou des matériaux amiantés

Prélèvement vert : sans amiante

Zone en rouge : matériaux amiantés
Zone orange : matériaux susceptibles de contenir de l'amiante

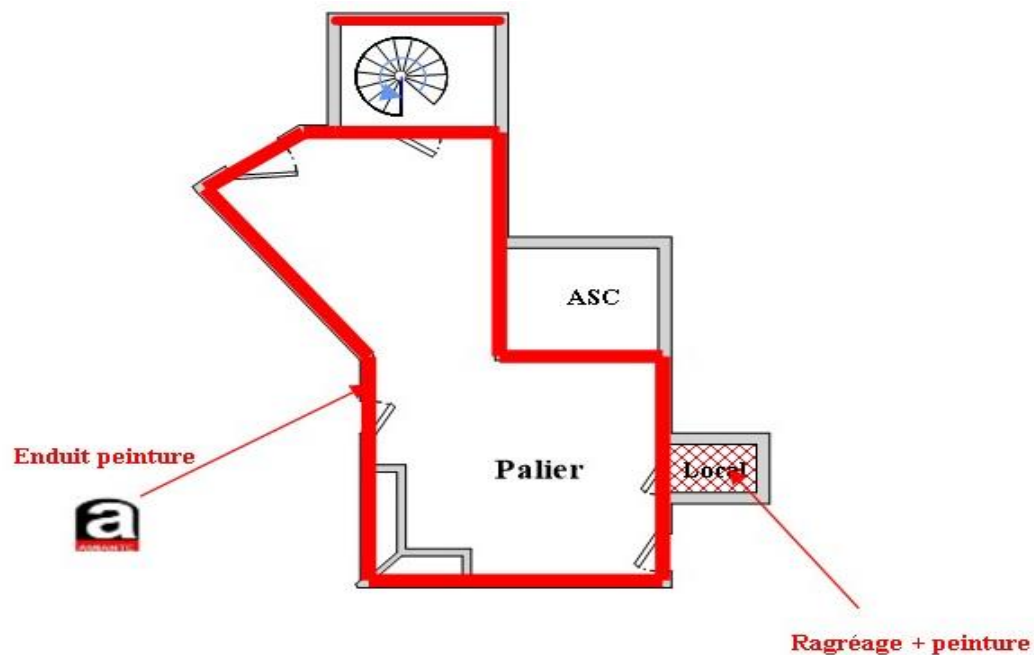
Localisation des prélèvements ou des matériaux amiantés

Zone en rouge : matériaux amiantés

Zone orange : matériaux susceptibles de contenir de l'amiante
