Rapport de mission de repérage des matériaux et produits contenant de l'amiante dans les immeubles bâtis avant réalisation de travaux

Numéro de dossier : RAAT-PG 86 2022 7781 BAT 4
Date du repérage : 05/04/2022

Immeuble bâti visité	
Adresse	Rue : 17 Cour des roches (PG 86 2022 7781) Bât., escalier, niveau, appartement n°, lot n°: Bat. 17; Esc. 17 Lot numéro PG 86 2022 7781, Code postal, ville : . 77186 NOISIEL
Périmètre de repérage : Ensemble des parties communes
Type de logement : Parties communes
Fonction principale du bâtiment : Habitation (parties communes)
Date de construction : NC

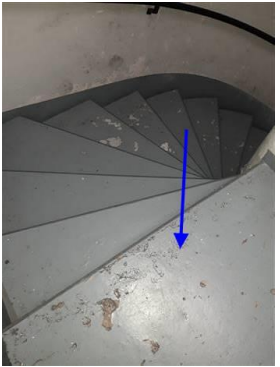
Zone	Identifiant + Description	Conclusion (justification)	Photo
Mat.001	<p>Localisation : Tous niveaux - Cage d'escalier Echantillons : Ech.001 Description : Ragréage</p>	<p>Absence d'amiante (Après analyse en laboratoire)</p>

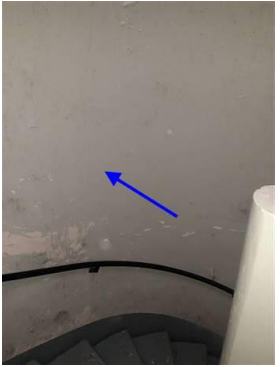
Mat.002	<p>Localisation : Tous niveaux - Cage d'escalier Echantillons : Ech.002 Description : Enduit à base de ciment lissé ou taloché</p>	<p>Absence d'amiante (Après analyse en laboratoire)</p>

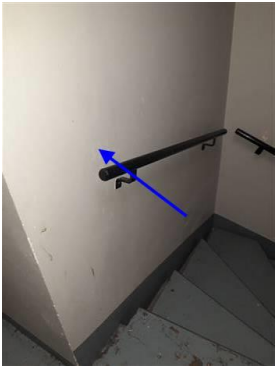
Mat.003	<p>Localisation : Tous niveaux - Cage d'escalier Echantillons : Ech.003 Description : Enduit à base de ciment lissé ou taloché</p>	<p>Absence d'amiante (Après analyse en laboratoire)</p>

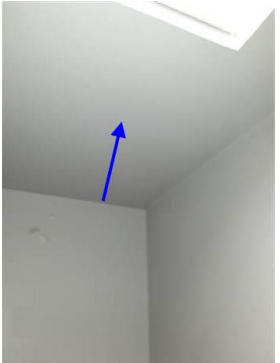
Mat.004	<p>Localisation : Tous niveaux - Cage d'escalier Echantillons : Ech.004 Description : Enduit à base de ciment lissé ou taloché</p>	<p>Absence d'amiante (Après analyse en laboratoire)</p>

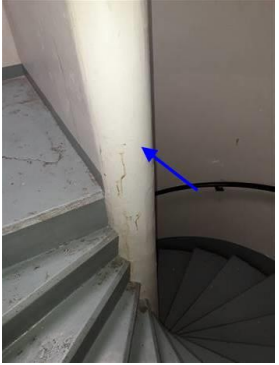
Zone	Identifiant + Description	Conclusion (justification)	Photo
Mat.005	<p>Localisation : Tous niveaux - Cage d'escalier Echantillons : Ech.005 Description : Flocage</p>	<p>Absence d'amiante (Après analyse en laboratoire)</p>

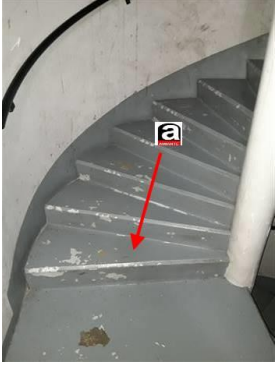
Mat.006	<p>Localisation : Tous niveaux - Cage d'escalier Echantillons : Ech.010 Description : Ragréage</p>	<p>Présence d'amiante (Après analyse en laboratoire)</p>

Localisation	Identifiant + Description	Etat de conservation	Mesures d'ordre générales préconisées
Tous niveaux - Cage d'escalier	Identifiant: Mat.006 Réf. échantillon: Ech.010 Réf. laboratoire: 22H007986-010 Description: Ragréage Composant de la construction: 5 - Planchers et planchers techniques - Revêtements de sols Partie à sonder: Ragréage	Etat dégradé

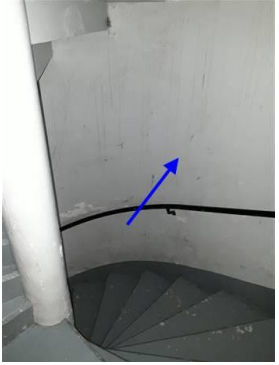
Mat.007	<p>Localisation : Tous niveaux - Cage d'escalier Echantillons : Ech.011 Description : Enduit à base de ciment lissé ou taloché</p>	<p>Absence d'amiante (Après analyse en laboratoire)</p>

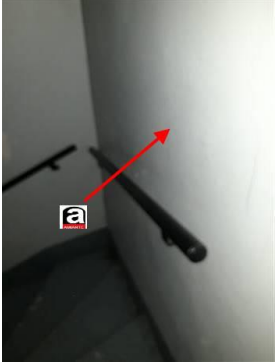
Mat.008	<p>Localisation : Tous niveaux - Cage d'escalier Echantillons : Ech.012 Description : Enduit à base de ciment lissé ou taloché</p>	<p>Présence d'amiante (Après analyse en laboratoire)</p>

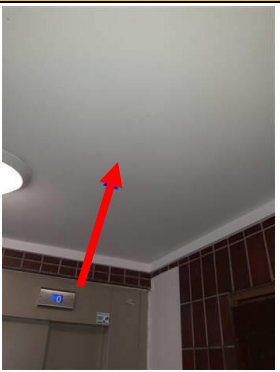
Zone	Identifiant + Description	Conclusion (justification)	Photo
Mat.013	<p style="color: red;">Localisation : Rez de chaussée - Hall d'entrée Echantillons : Ech.021 Description : Enduit à base de plâtre lissé ou taloché</p>	<p style="color: red;">Présence d'amiante (Après analyse en laboratoire)</p>

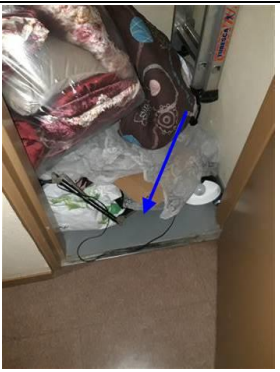
ZPSO-001	<p style="color: green;">Localisation : 3ème étage - local; 4ème étage - local; 5ème étage - local Echantillons : Ech.006 Description : Ragréage</p>	<p style="color: green;">Absence d'amiante (Après analyse en laboratoire)</p>

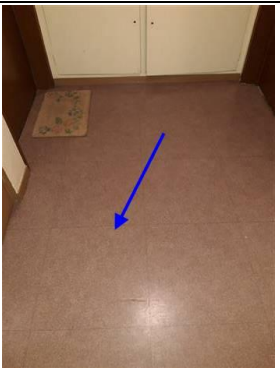
ZPSO-002	<p style="color: green;">Localisation : 3ème étage - Palier; 4ème étage - Palier; 5ème étage - Palier Echantillons : Ech.007 Description : Dalle de sol</p>	<p style="color: green;">Absence d'amiante (Après analyse en laboratoire)</p>

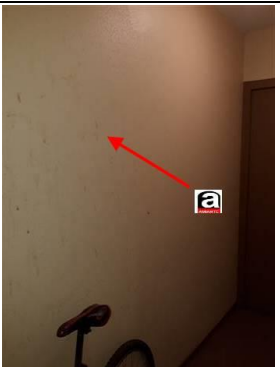
ZPSO-003	<p style="color: red;">Localisation : 3ème étage - Palier; 4ème étage - Palier; 5ème étage - Palier Echantillons : Ech.008 Description : Enduit à base de ciment lissé ou taloché</p>	<p style="color: red;">Présence d'amiante (Après analyse en laboratoire)</p>

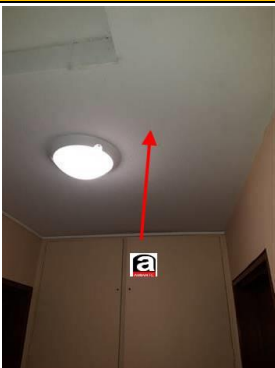
Zone	Identifiant + Description	Conclusion (justification)	Photo
ZPSO-004	<p><u>Localisation</u> : 3ème étage - Palier; 4ème étage - Palier; 5ème étage - Palier <u>Echantillons</u> : Ech.009 <u>Description</u> : Enduit à base de ciment lissé ou taloché</p>	Présence d'amiante (Après analyse en laboratoire)

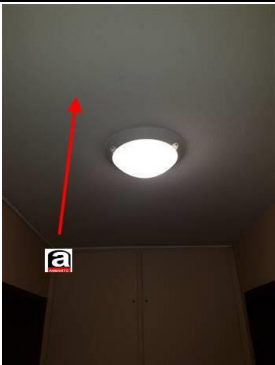
ZPSO-008	<p><u>Localisation</u> : 1er étage - Palier; 2ème étage - Palier <u>Echantillons</u> : Ech.018 <u>Description</u> : Enduit à base de ciment lissé ou taloché</p>	Présence d'amiante (Après analyse en laboratoire)
