Rapport de mission de repérage des matériaux et produits contenant de l'amiante dans les immeubles bâtis avant réalisation de travaux

Numéro de dossier : RAAT-PG86 2022 7781 BAT 5
Date du repérage : 06/04/2022

Immeuble bâti visité	
Adresse	Rue : 19 Cour des Roches (PG86 20227781) Bât., escalier, niveau, appartement n°, lot n°: Bat. 19; Esc. 19 Lot numéro PG86 20227781, Code postal, ville : . 77186 NOISIEL
Périmètre de repérage : Ensemble des parties communes
Type de logement : Fonction principale du bâtiment : Date de construction : Partie commune Habitation (parties communes) NC

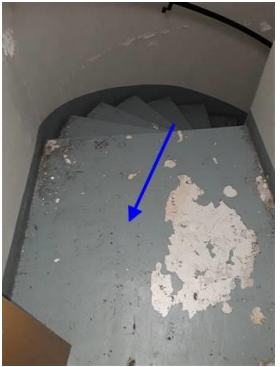
Zone	Identifiant + Description	Conclusion (justification)	Photo
Mat.001	<p><u>Localisation</u> : Tous niveaux - Cage d'escaliers <u>Echantillons</u> : Ech.001 <u>Description</u> : Ragréage</p>	<p>Absence d'amiante (Après analyse en laboratoire)</p>

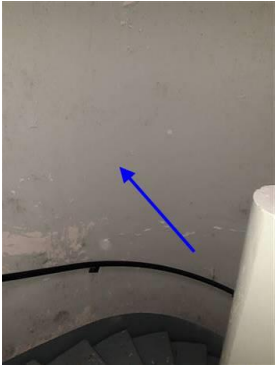
Mat.002	<p><u>Localisation</u> : Tous niveaux - Cage d'escaliers <u>Echantillons</u> : Ech.002 <u>Description</u> : Enduit à base de ciment lissé ou taloché</p>	<p>Absence d'amiante (Après analyse en laboratoire)</p>

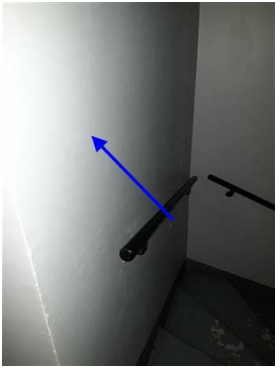
Mat.003	<p><u>Localisation</u> : Tous niveaux - Cage d'escaliers <u>Echantillons</u> : Ech.003 <u>Description</u> : Enduit à base de ciment lissé ou taloché</p>	<p>Absence d'amiante (Après analyse en laboratoire)</p>

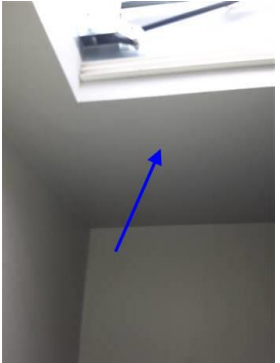
Mat.004	<p><u>Localisation</u> : Tous niveaux - Cage d'escaliers <u>Echantillons</u> : Ech.004 <u>Description</u> : Enduit à base de ciment lissé ou taloché</p>	<p>Absence d'amiante (Après analyse en laboratoire)</p>

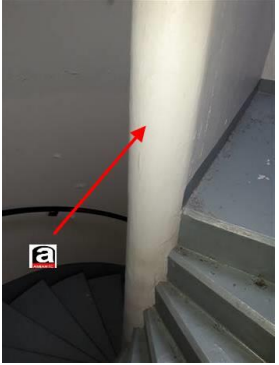
Mat.005 : Enduit à base de ciment, lissé ou taloché (ragréage, débullage, lissage)					
Niveau : Tous niveaux					
Localisation	n° de sondage	Description	Echantillon	N° Echantillon	Photo
Cage d'escaliers	1	<p>Identifiant : Mat.005</p> <p>Description : Enduit à base de ciment, lissé ou taloché (ragréage, débullage, lissage)</p> <p>Résultat : Présence d'amiante</p>	Oui Tous niveaux - Cage d'escaliers : Toutes zones	Ech.005

Zone	Identifiant + Description	Conclusion (justification)	Photo
Mat.005	<p><u>Localisation</u> : Tous niveaux - Cage d'escaliers <u>Echantillons</u> : Ech.005 <u>Description</u> : Enduit à base de ciment, lissé ou taloché (ragréage, débullage, lissage)</p>	<p>Présence d'amiante (Après analyse en laboratoire)</p>

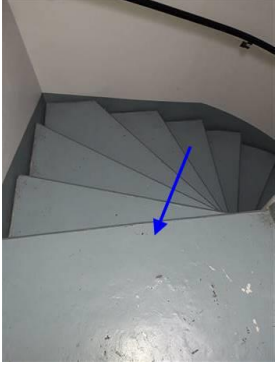
Mat.006	<p><u>Localisation</u> : Tous niveaux - Cage d'escaliers <u>Echantillons</u> : Ech.010 <u>Description</u> : Ragréage</p>	<p>Absence d'amiante (Après analyse en laboratoire)</p>

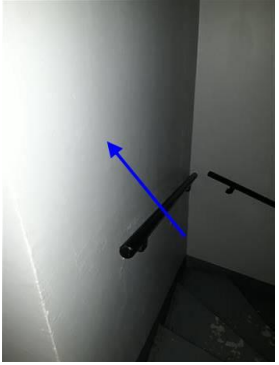
Mat.007	<p><u>Localisation</u> : Tous niveaux - Cage d'escaliers <u>Echantillons</u> : Ech.011 <u>Description</u> : Enduit à base de ciment lissé ou taloché</p>	<p>Absence d'amiante (Après analyse en laboratoire)</p>

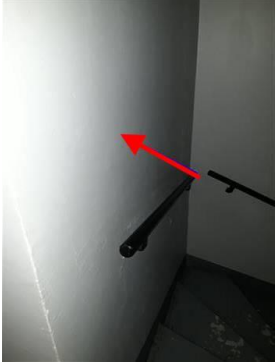
Mat.008	<p><u>Localisation</u> : Tous niveaux - Cage d'escaliers <u>Echantillons</u> : Ech.012 <u>Description</u> : Enduit à base de ciment lissé ou taloché</p>	<p>Présence d'amiante (Après analyse en laboratoire)</p>

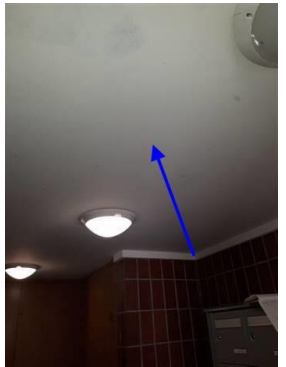
Mat.013 : Enduit à base de ciment lissé ou taloché					
Niveau : Rez de chaussée					
Localisation	n° de sondage	Description	Echantillon	N° Echantillon	Photo
Hall d'entrée	1	<p><u>Identifiant</u> : Mat.013</p> <p><u>Description</u> : Enduit à base de ciment lissé ou taloché</p> <p><u>Résultat</u> : Absence d'amiante</p>	Oui Rez de chaussée - Hall d'entrée : Plafond	Ech.021

Zone	Identifiant + Description	Conclusion (justification)	Photo
Mat.013	<p><u>Localisation</u> : Rez de chaussée - Hall d'entrée <u>Echantillons</u> : Ech.021 <u>Description</u> : Enduit à base de ciment lissé ou taloché</p>	<p>Absence d'amiante (Après analyse en laboratoire)</p>

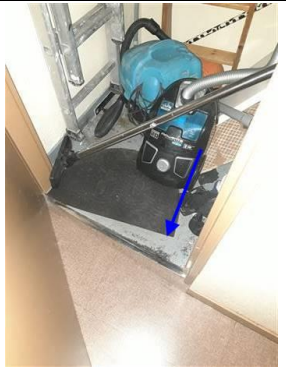
ZPSO-001	<p><u>Localisation</u> : 3ème étage - local 1; 3ème étage - local 2; 4ème étage - local 1; 4ème étage - local 2; 5ème étage - local 1; 5ème étage - local 2 <u>Echantillons</u> : Ech.006 <u>Description</u> : Ragréage</p>	<p>Absence d'amiante (Après analyse en laboratoire)</p>

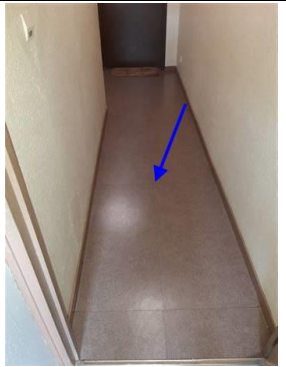
ZPSO-002	<p><u>Localisation</u> : 3ème étage - Palier; 4ème étage - Palier; 5ème étage - Palier <u>Echantillons</u> : Ech.007 <u>Description</u> : Dalle de sol</p>	<p>Absence d'amiante (Après analyse en laboratoire)</p>

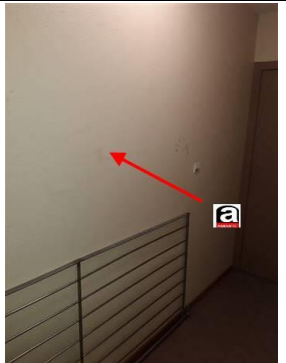
ZPSO-003 : Enduit à base de ciment lissé ou taloché					
Niveau : 3ème étage, 4ème étage, 5ème étage					
Localisation	n° de sondage	Description	Echantillon	N° Echantillon	Photo
Palier	1	Identifiant : ZPSO-003 Description : Enduit à base de ciment lissé ou taloché Résultat : Présence d'amiante	Sondage et extension de la ZPSO du ou des prélèvement(s) : Ech.008	Ech.008	Idem photo : Ech.008
	2	Identifiant : ZPSO-003 Description : Enduit à base de ciment lissé ou taloché Résultat : Présence d'amiante	Sondage et extension de la ZPSO du ou des prélèvement(s) : Ech.008	Ech.008	Idem photo : Ech.008
	3	Identifiant : ZPSO-003 Description : Enduit à base de ciment lissé ou taloché Résultat : Présence d'amiante	Oui 5ème étage - Palier : Mur A,B,C,D	Ech.008

ZPSO-003	<p><u>Localisation</u> : 3ème étage - Palier; 4ème étage - Palier; 5ème étage - Palier <u>Echantillons</u> : Ech.008 <u>Description</u> : Enduit à base de ciment lissé ou taloché</p>	<p>Présence d'amiante (Après analyse en laboratoire)</p>

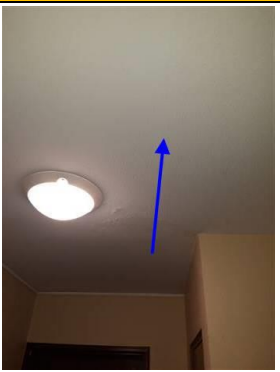
ZPSO-004 : Enduit à base de ciment lissé ou taloché					
Niveau : 3ème étage, 4ème étage, 5ème étage					
Localisation	n° de sondage	Description	Echantillon	N° Echantillon	Photo
Palier	1	<p><u>Identifiant</u> : ZPSO-004</p> <p><u>Description</u> : Enduit à base de ciment lissé ou taloché</p> <p><u>Résultat</u> : Absence d'amiante</p>	Sondage et extension de la ZPSO du ou des prélèvement(s) : Ech.009	Ech.009	Idem photo : Ech.009
	2	<p><u>Identifiant</u> : ZPSO-004</p> <p><u>Description</u> : Enduit à base de ciment lissé ou taloché</p> <p><u>Résultat</u> : Absence d'amiante</p>	Sondage et extension de la ZPSO du ou des prélèvement(s) : Ech.009	Ech.009	Idem photo : Ech.009
	3	<p><u>Identifiant</u> : ZPSO-004</p> <p><u>Description</u> : Enduit à base de ciment lissé ou taloché</p> <p><u>Résultat</u> : Absence d'amiante</p>	Oui 5ème étage - Palier : Plafond	Ech.009

Zone	Identifiant + Description	Conclusion (justification)	Photo
ZPSO-004	<p><u>Localisation</u> : 3ème étage - Palier; 4ème étage - Palier; 5ème étage - Palier <u>Echantillons</u> : Ech.009 <u>Description</u> : Enduit à base de ciment lissé ou taloché</p>	<p>Absence d'amiante (Après analyse en laboratoire)</p>

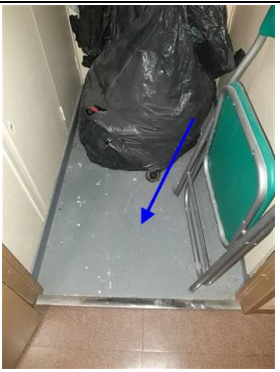
ZPSO-005	<p><u>Localisation</u> : 1er étage - local 1; 1er étage - local 2; 2ème étage - local 1; 2ème étage - local 2 <u>Echantillons</u> : Ech.015 <u>Description</u> : Ragréage</p>	<p>Absence d'amiante (Après analyse en laboratoire)</p>

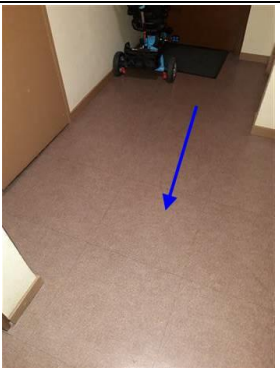
ZPSO-006	<p><u>Localisation</u> : 1er étage - Palier; 2ème étage - Palier <u>Echantillons</u> : Ech.016 <u>Description</u> : Dalle de sol</p>	<p>Absence d'amiante (Après analyse en laboratoire)</p>

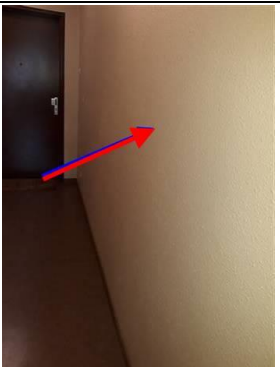
ZPSO-007 : Enduit à base de ciment lissé ou taloché					
Niveau : 1er étage, 2ème étage					
Localisation	n° de sondage	Description	Echantillon	N° Echantillon	Photo
Palier	1	Identifiant : ZPSO-007 Description : Enduit à base de ciment lissé ou taloché Résultat : Présence d'amiante	Oui 1er étage - Palier : Mur A,B,C,D	Ech.017

2	Identifiant : ZPSO-007 Description : Enduit à base de ciment lissé ou taloché Résultat : Présence d'amiante	Sondage et extension de la ZPSO du ou des prélèvement(s) : Ech.017	Ech.017	Idem photo : Ech.017

ZPSO-007	<p><u>Localisation</u> : 1er étage - Palier; 2ème étage - Palier <u>Echantillons</u> : Ech.017 <u>Description</u> : Enduit à base de ciment lissé ou taloché</p>	<p>Présence d'amiante (Après analyse en laboratoire)</p>

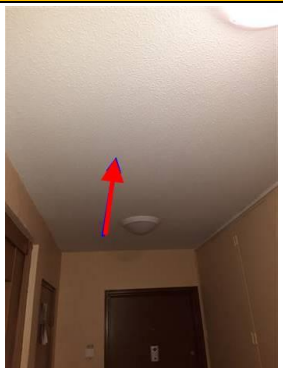
Localisation	n° de sondage	Description	Echantillon	N° Echantillon	Photo
Palier	1	<u>Identifiant</u> : ZPSO-008 <u>Description</u> : Enduit à base de ciment lissé ou taloché <u>Résultat</u> : Présence d'amiante	Oui 1er étage - Palier : Plafond	Ech.018

Zone	Identifiant + Description	Conclusion (justification)	Photo
ZPSO-008	<p>Localisation : 1er étage - Palier; 2ème étage - Palier Echantillons : Ech.018 Description : Enduit à base de ciment lissé ou taloché</p>	<p>Présence d'amiante (Après analyse en laboratoire)</p>
