Rapport de mission de repérage des matériaux et produits contenant de l'amiante dans les immeubles bâtis avant réalisation de travaux

Numéro de dossier : RAAT-PG 86 20227781 BAT 2
Date du repérage : 04/04/2022

Immeuble bâti visité	
Adresse	Rue : 1 Square Auguste Comté (PG 86 20227781) Bât., escalier, niveau, appartement n°, lot n°: Bat. 1; Esc. 1 Lot numéro PG 86 20227781, Code postal, ville : . 77186 NOISIEL
Périmètre de repérage : Ensemble des parties communes
Type de logement : Fonction principale du bâtiment : Date de construction : Parties communes Habitation (parties communes) NC

Réfection ensemble des parties communes

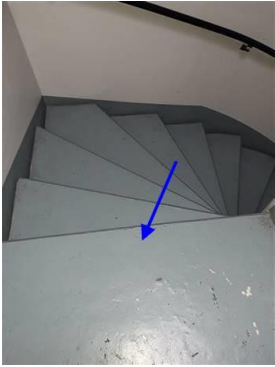
Zone	Identifiant + Description	Conclusion (justification)	Photo
Mat.001	<p><u>Localisation</u> : Tous niveaux - Cage d'escalier <u>Echantillons</u> : Ech.001 <u>Description</u> : Ragréage</p>	<p>Absence d'amiante (Après analyse en laboratoire)</p>

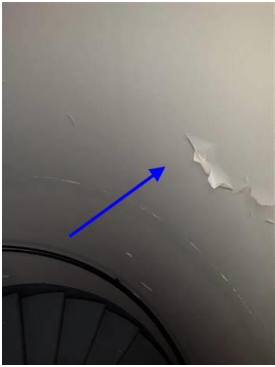
Mat.002	<p><u>Localisation</u> : Tous niveaux - Cage d'escalier <u>Echantillons</u> : Ech.002 <u>Description</u> : Enduit à base de plâtre lissé ou taloché</p>	<p>Absence d'amiante (Après analyse en laboratoire)</p>

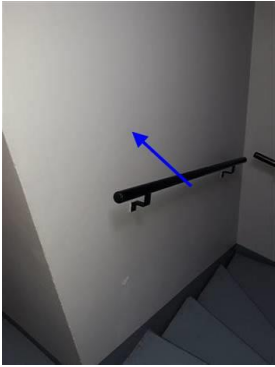
Mat.003	<p><u>Localisation</u> : Tous niveaux - Cage d'escalier <u>Echantillons</u> : Ech.003 <u>Description</u> : Enduit à base de ciment lissé ou taloché</p>	<p>Absence d'amiante (Après analyse en laboratoire)</p>

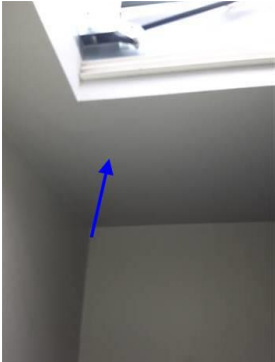
Mat.004	<p><u>Localisation</u> : Tous niveaux - Cage d'escalier <u>Echantillons</u> : Ech.004 <u>Description</u> : Enduit à base de ciment lissé ou taloché</p>	<p>Absence d'amiante (Après analyse en laboratoire)</p>

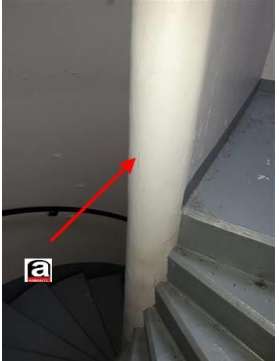
Mat.005 : Enduit à base de ciment, lissé ou taloché (ragréage, débullage, lissage)					
Niveau : Tous niveaux					
Localisation	n° de sondage	Description	Echantillon	N° Echantillon	Photo
Cage d'escalier	1	<p>Identifiant : Mat.005</p> <p>Description : Enduit à base de ciment, lissé ou taloché (ragréage, débullage, lissage)</p> <p>Résultat : Présence d'amiante</p>	Oui Tous niveaux - Cage d'escalier : Toutes zones	Ech.005

Zone	Identifiant + Description	Conclusion (justification)	Photo
Mat.005	<p><u>Localisation</u> : Tous niveaux - Cage d'escalier <u>Echantillons</u> : Ech.005 <u>Description</u> : Enduit à base de ciment, lissé ou taloché (ragréage, débullage, lissage)</p>	<p>Présence d'amiante (Après analyse en laboratoire)</p>

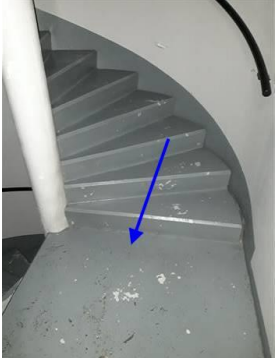
Mat.006	<p><u>Localisation</u> : Tous niveaux - Cage d'escalier <u>Echantillons</u> : Ech.010 <u>Description</u> : Ragréage</p>	<p>Absence d'amiante (Après analyse en laboratoire)</p>

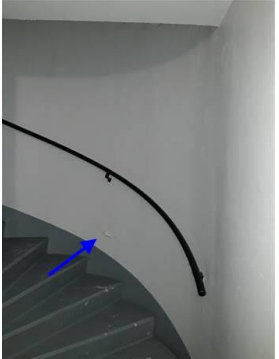
Mat.007	<p><u>Localisation</u> : Tous niveaux - Cage d'escalier <u>Echantillons</u> : Ech.011 <u>Description</u> : Enduit à base de ciment lissé ou taloché</p>	<p>Absence d'amiante (Après analyse en laboratoire)</p>

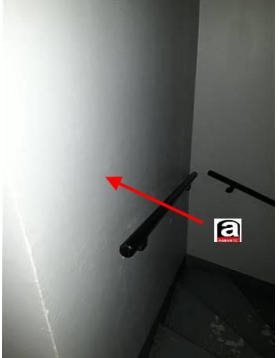
Localisation	n° de sondage	Description	Echantillon	N° Echantillon	Photo
Cage d'escalier	1	<u>Identifiant :</u> Mat.008 <u>Description :</u> Enduit à base de ciment lissé ou taloché <u>Résultat :</u> Présence d'amiante	Oui Tous niveaux - Cage d'escalier : Mur A	Ech.012

Mat.008	<p><u>Localisation</u> : Tous niveaux - Cage d'escalier <u>Echantillons</u> : Ech.012 <u>Description</u> : Enduit à base de ciment lissé ou taloché</p>	<p>Présence d'amiante (Après analyse en laboratoire)</p>

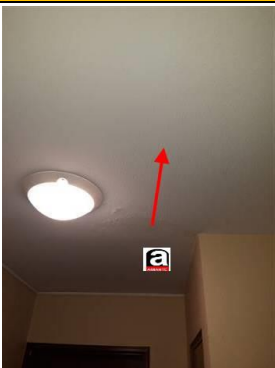
Localisation	n° de sondage	Description	Echantillon	N° Echantillon	Photo
Palier	1	Identifiant : ZPSO-004 Description : Enduit à base de ciment lissé ou taloché Résultat : Présence d'amiante	Sondage et extension de la ZPSO du ou des prélèvement(s) : Ech.009	Ech.009	Idem photo : Ech.009
	2	Identifiant : ZPSO-004 Description : Enduit à base de ciment lissé ou taloché Résultat : Présence d'amiante	Sondage et extension de la ZPSO du ou des prélèvement(s) : Ech.009	Ech.009	Idem photo : Ech.009
	3	Identifiant : ZPSO-004 Description : Enduit à base de ciment lissé ou taloché Résultat : Présence d'amiante	Oui 5ème étage - Palier : Plafond	Ech.009

Zone	Identifiant + Description	Conclusion (justification)	Photo
ZPSO-004	<p><u>Localisation</u> : 3ème étage - Palier; 4ème étage - Palier; 5ème étage - Palier <u>Echantillons</u> : Ech.009 <u>Description</u> : Enduit à base de ciment lissé ou taloché</p>	<p>Présence d'amiante (Après analyse en laboratoire)</p>

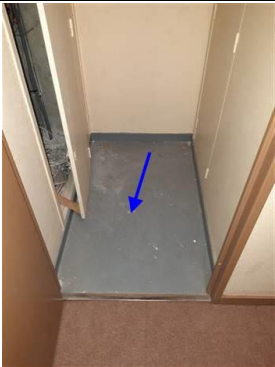
ZPSO-005	<p><u>Localisation</u> : Rez de chaussée - local 1; 1er étage - local 1; 1er étage - local 2; 2ème étage - local 1; 2ème étage - local 2 <u>Echantillons</u> : Ech.015 <u>Description</u> : Ragréage</p>	<p>Absence d'amiante (Après analyse en laboratoire)</p>

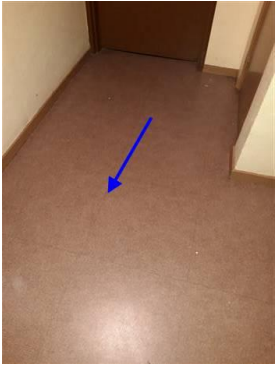
ZPSO-006	<p><u>Localisation</u> : 1er étage - Palier; 2ème étage - Palier <u>Echantillons</u> : Ech.016 <u>Description</u> : Dalle de sol</p>	<p>Absence d'amiante (Après analyse en laboratoire)</p>

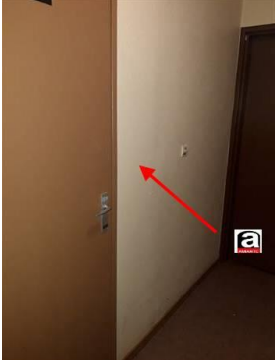
Localisation	n° de sondage	Description	Echantillon	N° Echantillon	Photo
Palier	1	Identifiant : ZPSO-007 Description : Enduit à base de ciment lissé ou taloché Résultat : Présence d'amiante	Sondage et extension de la ZPSO du ou des prélèvement(s) : Ech.017	Ech.017	Idem photo : Ech.017
	2	Identifiant : ZPSO-007 Description : Enduit à base de ciment lissé ou taloché Résultat : Présence d'amiante	Oui 2ème étage - Palier : Mur A,B,C,D	Ech.017

ZPSO-007	<p><u>Localisation</u> : 1er étage - Palier; 2ème étage - Palier <u>Echantillons</u> : Ech.017 <u>Description</u> : Enduit à base de ciment lissé ou taloché</p>	<p>Présence d'amiante (Après analyse en laboratoire)</p>

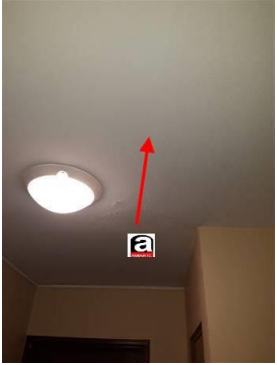
Localisation	n° de sondage	Description	Echantillon	N° Echantillon	Photo
Palier	1	Identifiant : ZPSO-008 Description : Enduit à base de ciment lissé ou taloché Résultat : Présence d'amiante	Sondage et extension de la ZPSO du ou des prélèvement(s) : Ech.018	Ech.018	Idem photo : Ech.018
	2	Identifiant : ZPSO-008 Description : Enduit à base de ciment lissé ou taloché Résultat : Présence d'amiante	Oui 2ème étage - Palier : Plafond	Ech.018

Zone	Identifiant + Description	Conclusion (justification)	Photo
ZPSO-008	<p>Localisation : 1er étage - Palier; 2ème étage - Palier Echantillons : Ech.018 Description : Enduit à base de ciment lissé ou taloché</p>	<p>Présence d'amiante (Après analyse en laboratoire)</p>

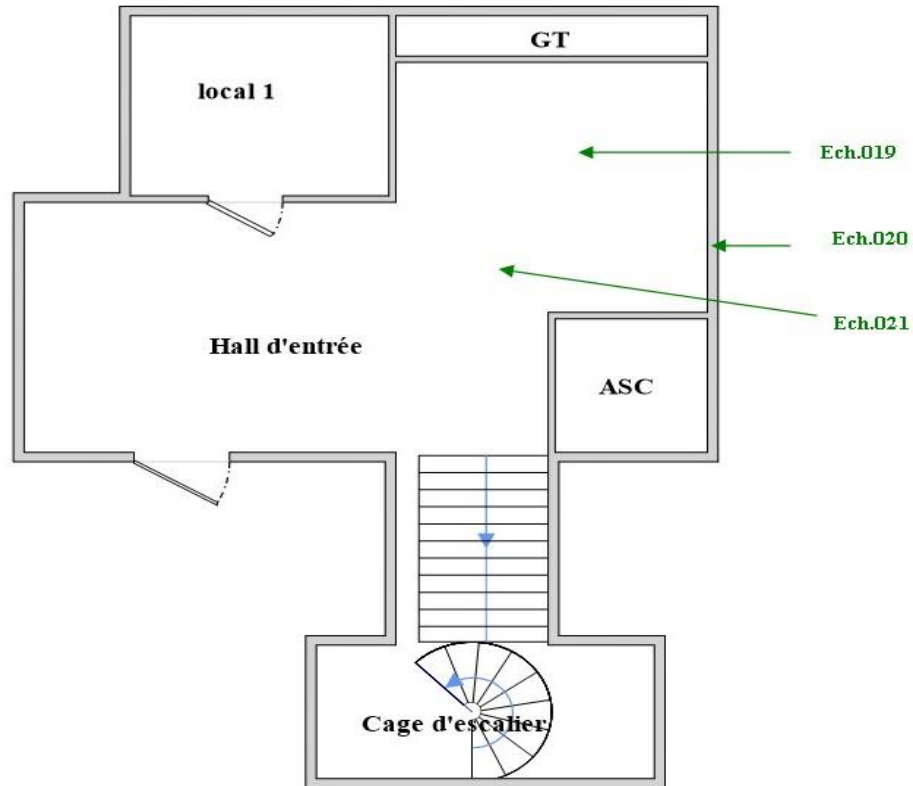
Localisation des prélèvements ou des matériaux amiantés

Zone en rouge : matériaux amiantés

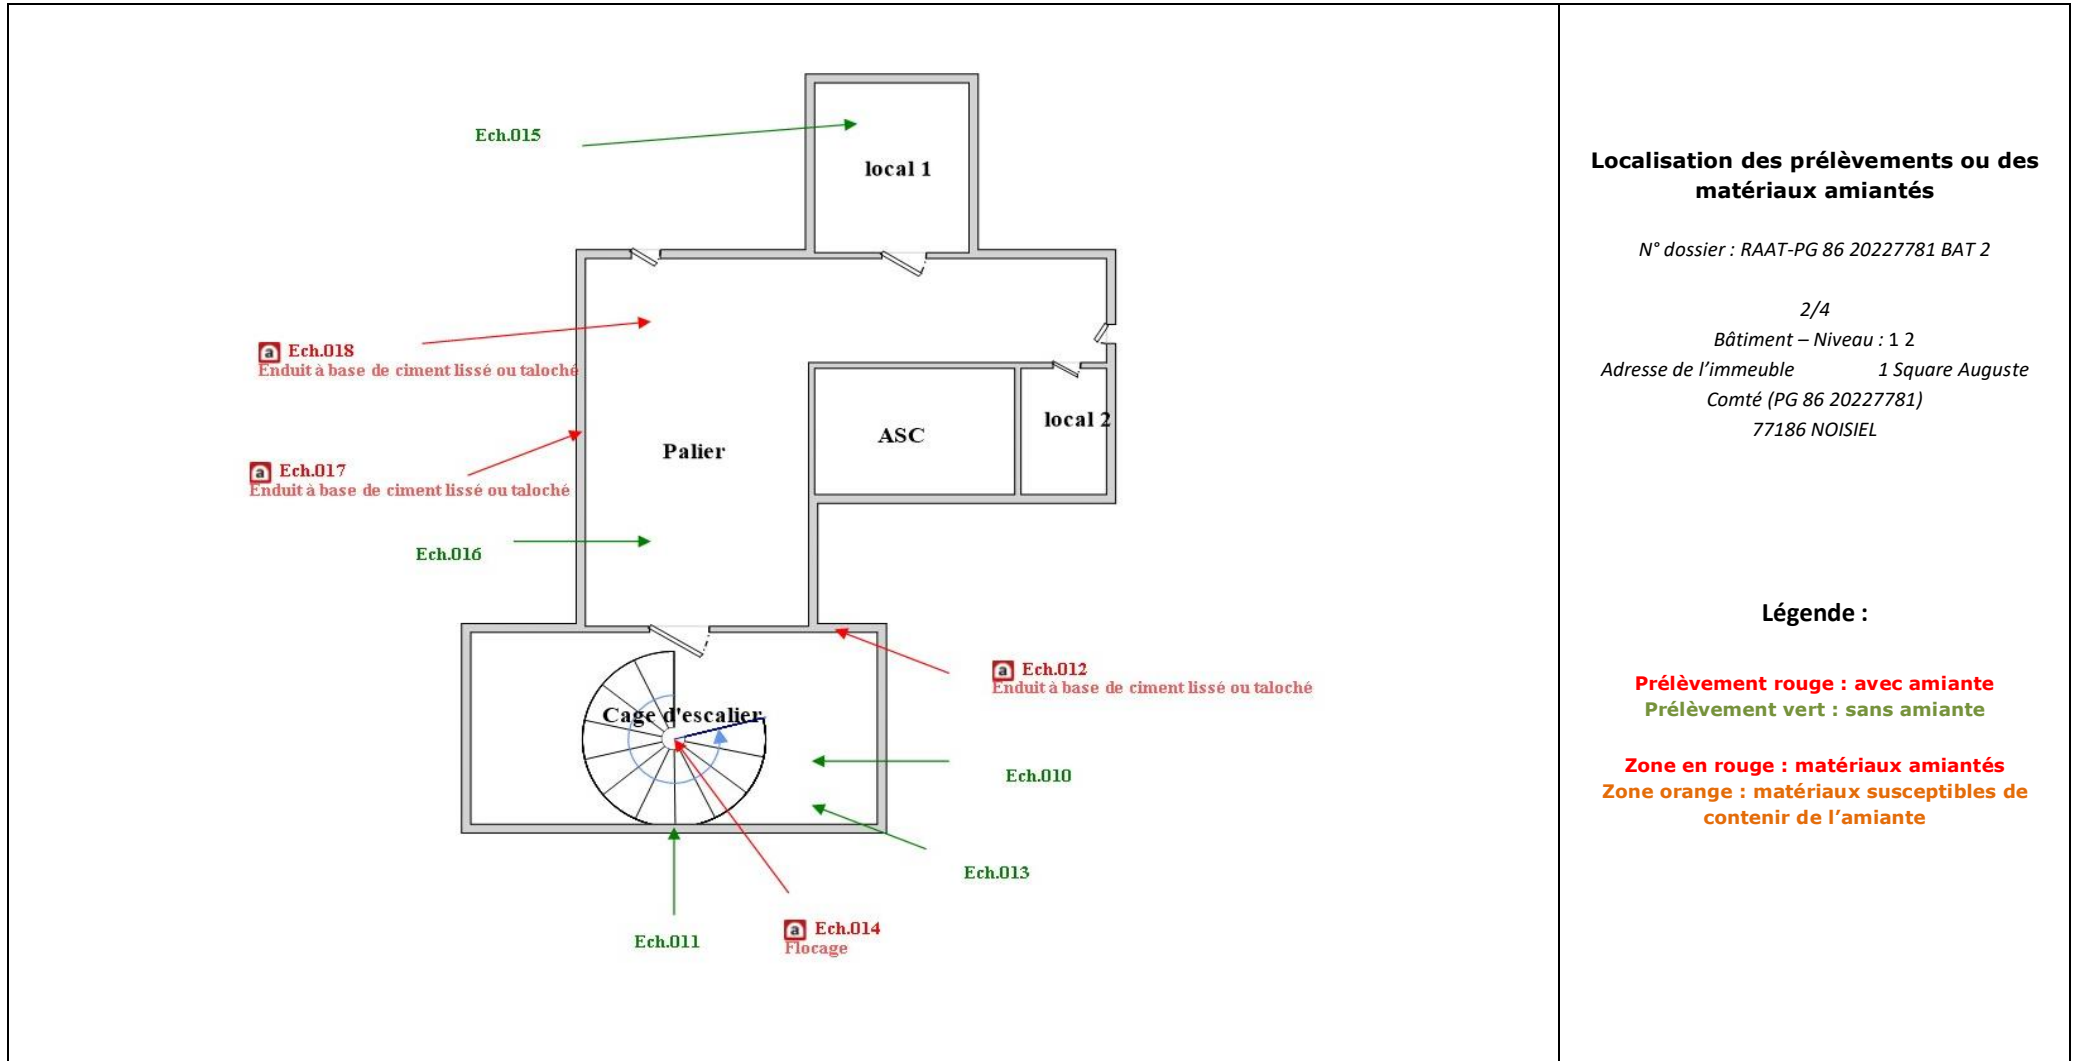
Localisation des prélèvements ou des matériaux amiantés

Zone en rouge : matériaux amiantés
