Rapport de mission de repérage des matériaux et produits contenant de l'amiante dans les immeubles bâtis avant réalisation de travaux

Numéro de dossier : RAAT-PG86 20227781 BAT 6
Date du repérage : 06/04/2022

Immeuble bâti visité	
Adresse	Rue : 4 Square comté (PG86 20227781) Bât., escalier, niveau, appartement n°, lot n°: Bat. 4; Esc. 4 Lot numéro PG86 20227781, Code postal, ville : . 77186 NOISIEL
Périmètre de repérage : Ensemble des partie communes
Type de logement : Partie commune
Fonction principale du bâtiment : Habitation (parties communes)
Date de construction : NC

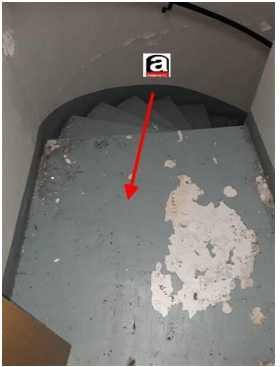
Zone	Identifiant + Description	Conclusion (justification)	Photo
Mat.001	<p><u>Localisation</u> : Tous niveaux - Cage d'escaliers <u>Echantillons</u> : Ech.001 <u>Description</u> : Ragréage</p>	<p>Présence d'amiante (Après analyse en laboratoire)</p>

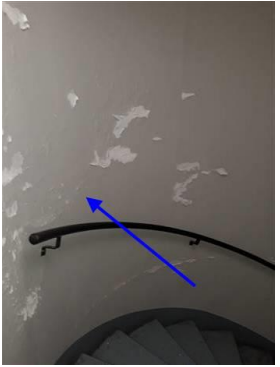
Mat.002	<p><u>Localisation</u> : Tous niveaux - Cage d'escaliers <u>Echantillons</u> : Ech.002 <u>Description</u> : Enduit à base de ciment lissé ou taloché</p>	<p>Absence d'amiante (Après analyse en laboratoire)</p>

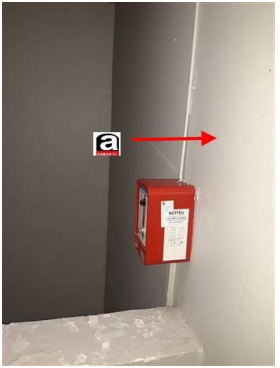
Mat.003	<p><u>Localisation</u> : Tous niveaux - Cage d'escaliers <u>Echantillons</u> : Ech.003 <u>Description</u> : Enduit à base de ciment lissé ou taloché</p>	<p>Présence d'amiante (Après analyse en laboratoire)</p>

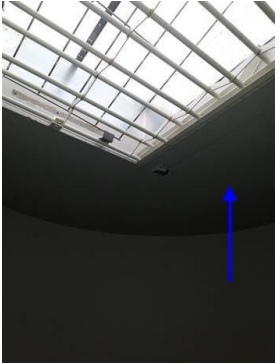
Mat.004	<p><u>Localisation</u> : Tous niveaux - Cage d'escaliers <u>Echantillons</u> : Ech.004 <u>Description</u> : Enduit à base de ciment lissé ou taloché</p>	<p>Absence d'amiante (Après analyse en laboratoire)</p>

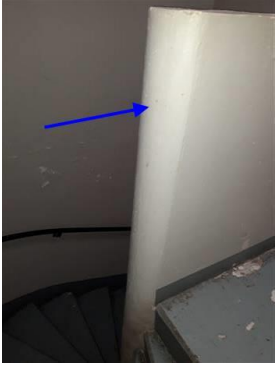
Zone	Identifiant + Description	Conclusion (justification)	Photo
Mat.005	<p><u>Localisation</u> : Tous niveaux - Cage d'escaliers <u>Echantillons</u> : Ech.005 <u>Description</u> : Enduit à base de ciment, lissé ou taloché (ragréage, débullage, lissage)</p>	<p>Absence d'amiante (Après analyse en laboratoire)</p>

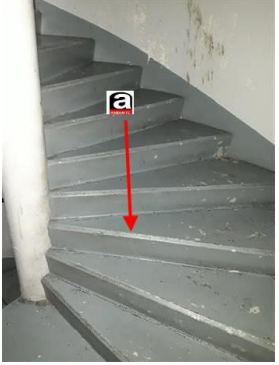
Mat.006	<p><u>Localisation</u> : Tous niveaux - Cage d'escaliers <u>Echantillons</u> : Ech.010 <u>Description</u> : Ragraéage</p>	<p>Présence d'amiante (Après analyse en laboratoire)</p>

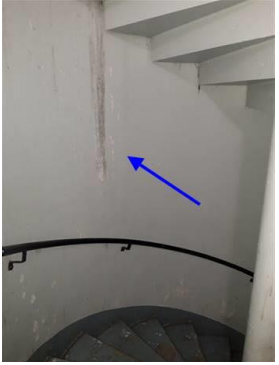
Mat.007	<p><u>Localisation</u> : Tous niveaux - Cage d'escaliers <u>Echantillons</u> : Ech.011 <u>Description</u> : Enduit à base de ciment lissé ou taloché</p>	<p>Absence d'amiante (Après analyse en laboratoire)</p>

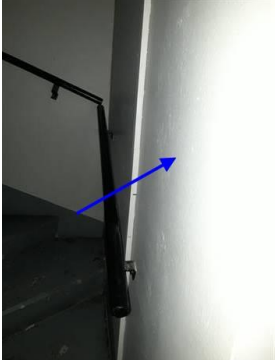
Mat.008	<p><u>Localisation</u> : Tous niveaux - Cage d'escaliers <u>Echantillons</u> : Ech.012 <u>Description</u> : Enduit à base de ciment lissé ou taloché</p>	<p>Absence d'amiante (Après analyse en laboratoire)</p>

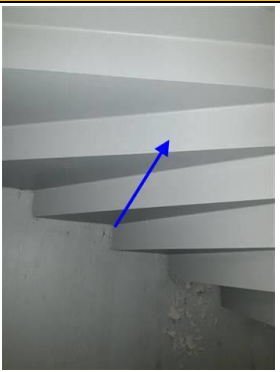
Zone	Identifiant + Description	Conclusion (justification)	Photo
Mat.009	<p><u>Localisation</u> : Tous niveaux - Cage d'escaliers <u>Echantillons</u> : Ech.013 <u>Description</u> : Enduit à base de ciment projeté</p>	<p>Absence d'amiante (Après analyse en laboratoire)</p>

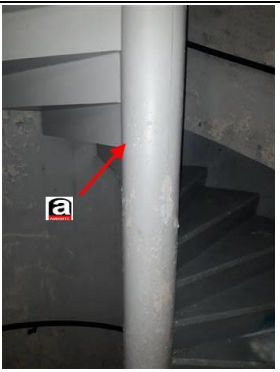
Mat.010	<p><u>Localisation</u> : Tous niveaux - Cage d'escaliers <u>Echantillons</u> : Ech.014 <u>Description</u> : Enduit à base de ciment, lissé ou taloché (ragréage, débullage, lissage)</p>	<p>Présence d'amiante (Après analyse en laboratoire)</p>

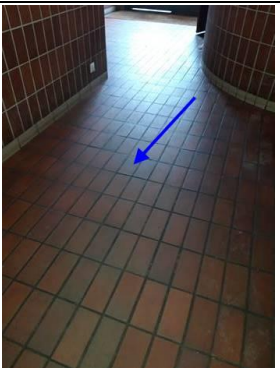
Mat.011	<p><u>Localisation</u> : Rez de chaussée - Hall d'entrée <u>Echantillons</u> : Ech.019 <u>Description</u> : Colle de carrelage</p>	<p>Absence d'amiante (Après analyse en laboratoire)</p>

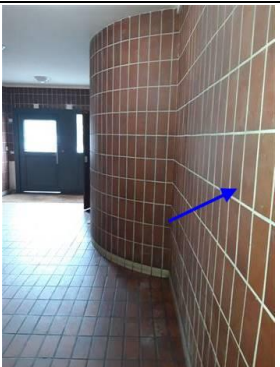
Mat.012	<p><u>Localisation</u> : Rez de chaussée - Hall d'entrée <u>Echantillons</u> : Ech.020 <u>Description</u> : Colle de faïence</p>	<p>Absence d'amiante (Après analyse en laboratoire)</p>

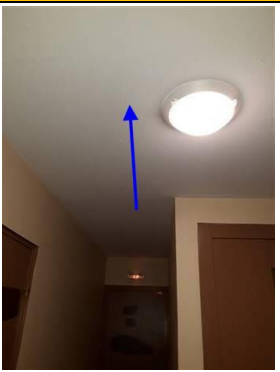
Zone	Identifiant + Description	Conclusion (justification)	Photo
ZPSO-004	<p><u>Localisation</u> : 3ème étage - Palier; 4ème étage - Palier; 5ème étage - Palier <u>Echantillons</u> : Ech.009 <u>Description</u> : Enduit à base de ciment lissé ou taloché</p>	<p>Absence d'amiante (Après analyse en laboratoire)</p>

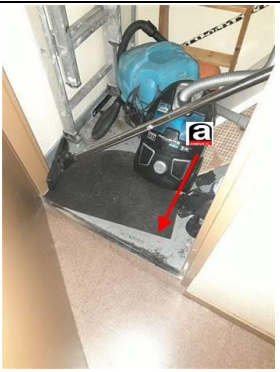
ZPSO-005	<p><u>Localisation</u> : 1er étage - local 1; 1er étage - local 2; 2ème étage - local 1; 2ème étage - local 2 <u>Echantillons</u> : Ech.015 <u>Description</u> : Ragréage</p>	<p>Présence d'amiante (Après analyse en laboratoire)</p>

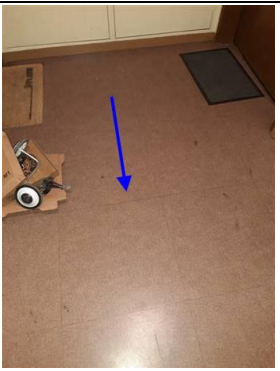
ZPSO-006	<p><u>Localisation</u> : 1er étage - Palier; 2ème étage - Palier <u>Echantillons</u> : Ech.016 <u>Description</u> : Dalle de sol</p>	<p>Absence d'amiante (Après analyse en laboratoire)</p>

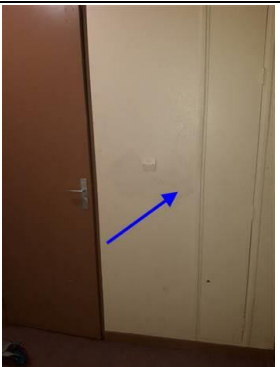
ZPSO-007	<p><u>Localisation</u> : 1er étage - Palier; 2ème étage - Palier <u>Echantillons</u> : Ech.017 <u>Description</u> : Enduit à base de ciment lissé ou taloché</p>	<p>Absence d'amiante (Après analyse en laboratoire)</p>

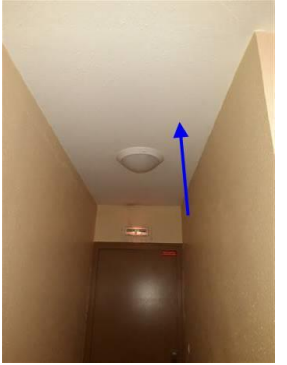
Zone	Identifiant + Description	Conclusion (justification)	Photo
ZPSO-008	<p>Localisation : 1er étage - Palier; 2ème étage - Palier Echantillons : Ech.018 Description : Enduit à base de ciment lissé ou taloché</p>	<p>Absence d'amiante (Après analyse en laboratoire)</p>
