Rapport de mission de repérage des matériaux et produits contenant de l'amiante dans les immeubles bâtis avant réalisation de travaux

Numéro de dossier : PG86 2022 7781 BAT 8
Date du repérage : 07/04/2022

Immeuble bâti visité	
Adresse	Rue : 3 Square Auguste Comté Bât., escalier, niveau, appartement n°, lot n°: Bat. 3; Esc. 3 Lot numéro Non communiqué, Code postal, ville : . 77186 NOISIEL
Périmètre de repérage : Ensemble des partie commune
Type de logement : PARTIE COMMUNES
Fonction principale du bâtiment : Habitation (parties communes)
Date de construction : NC

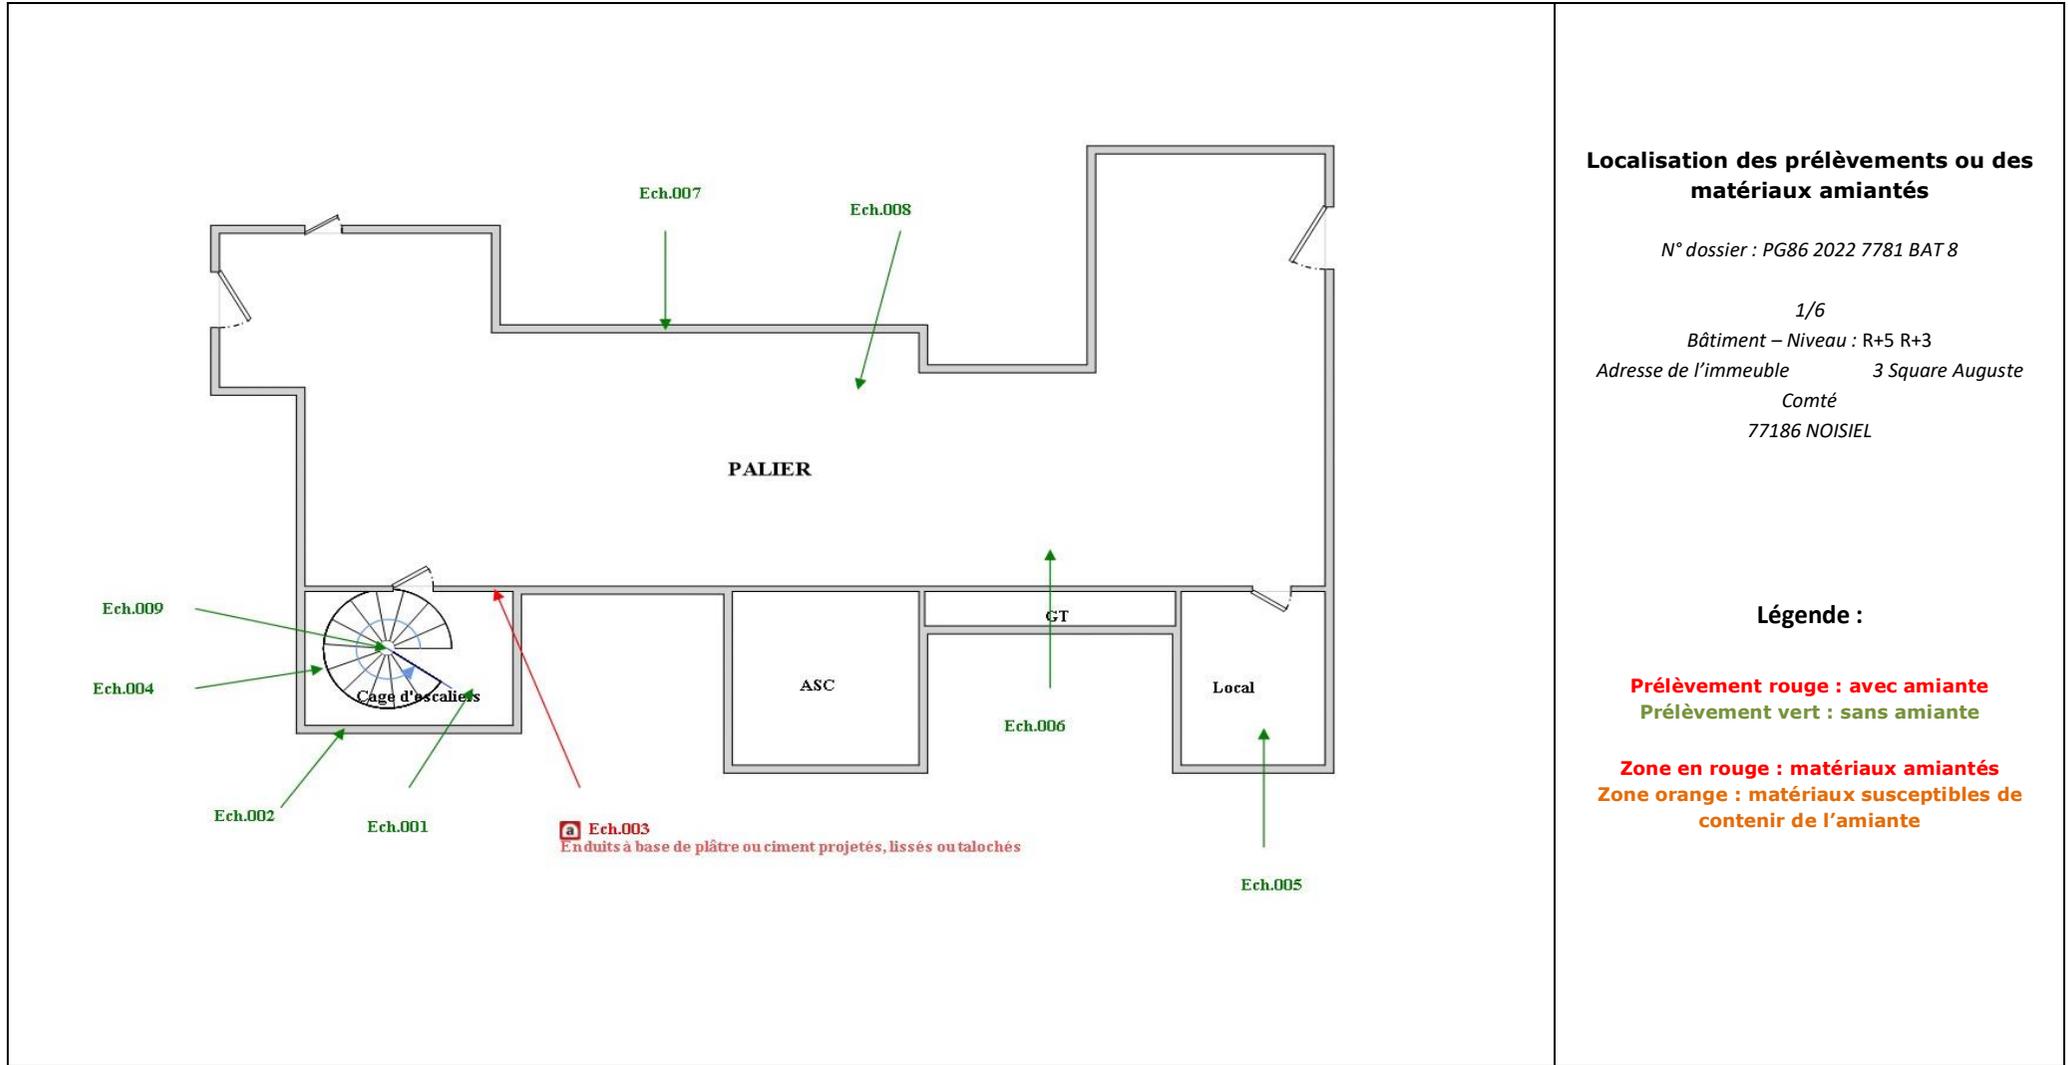
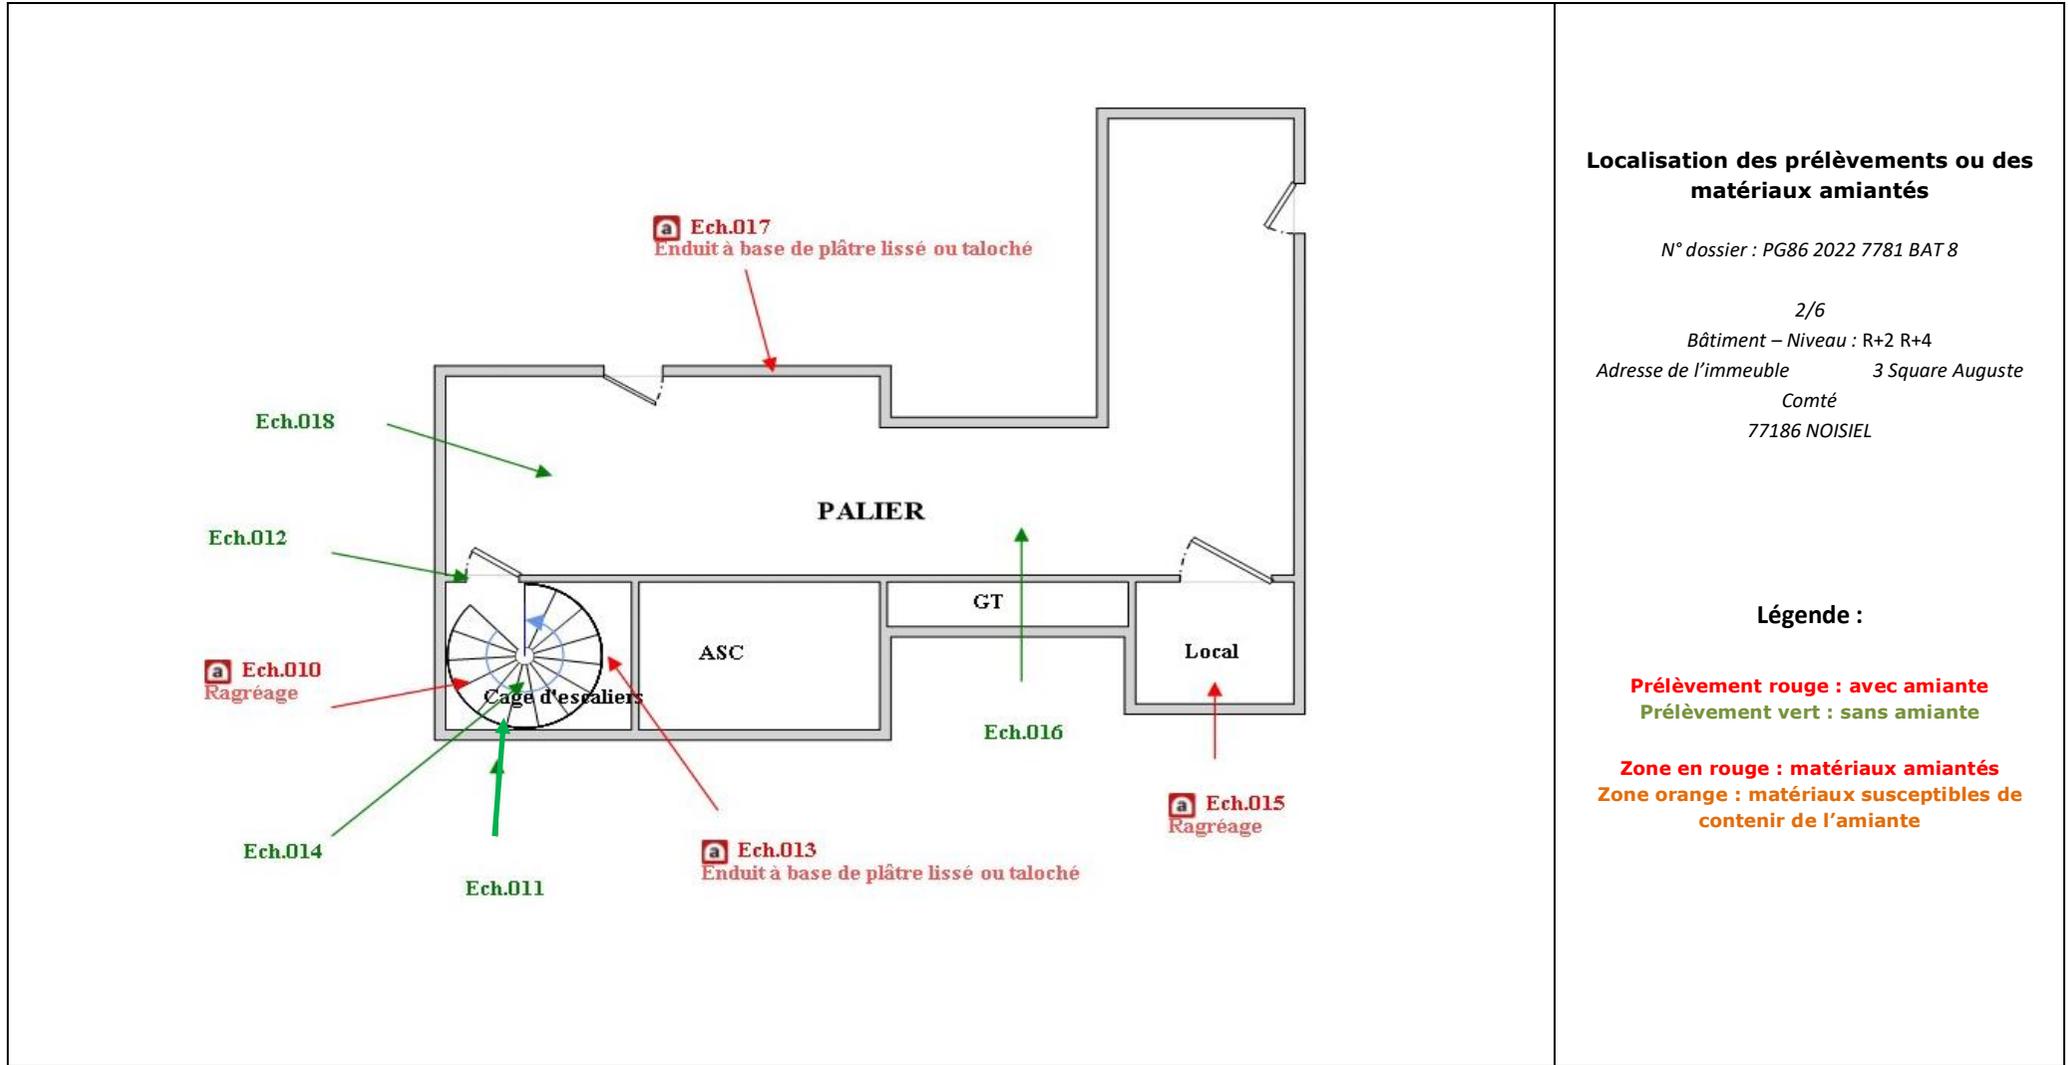
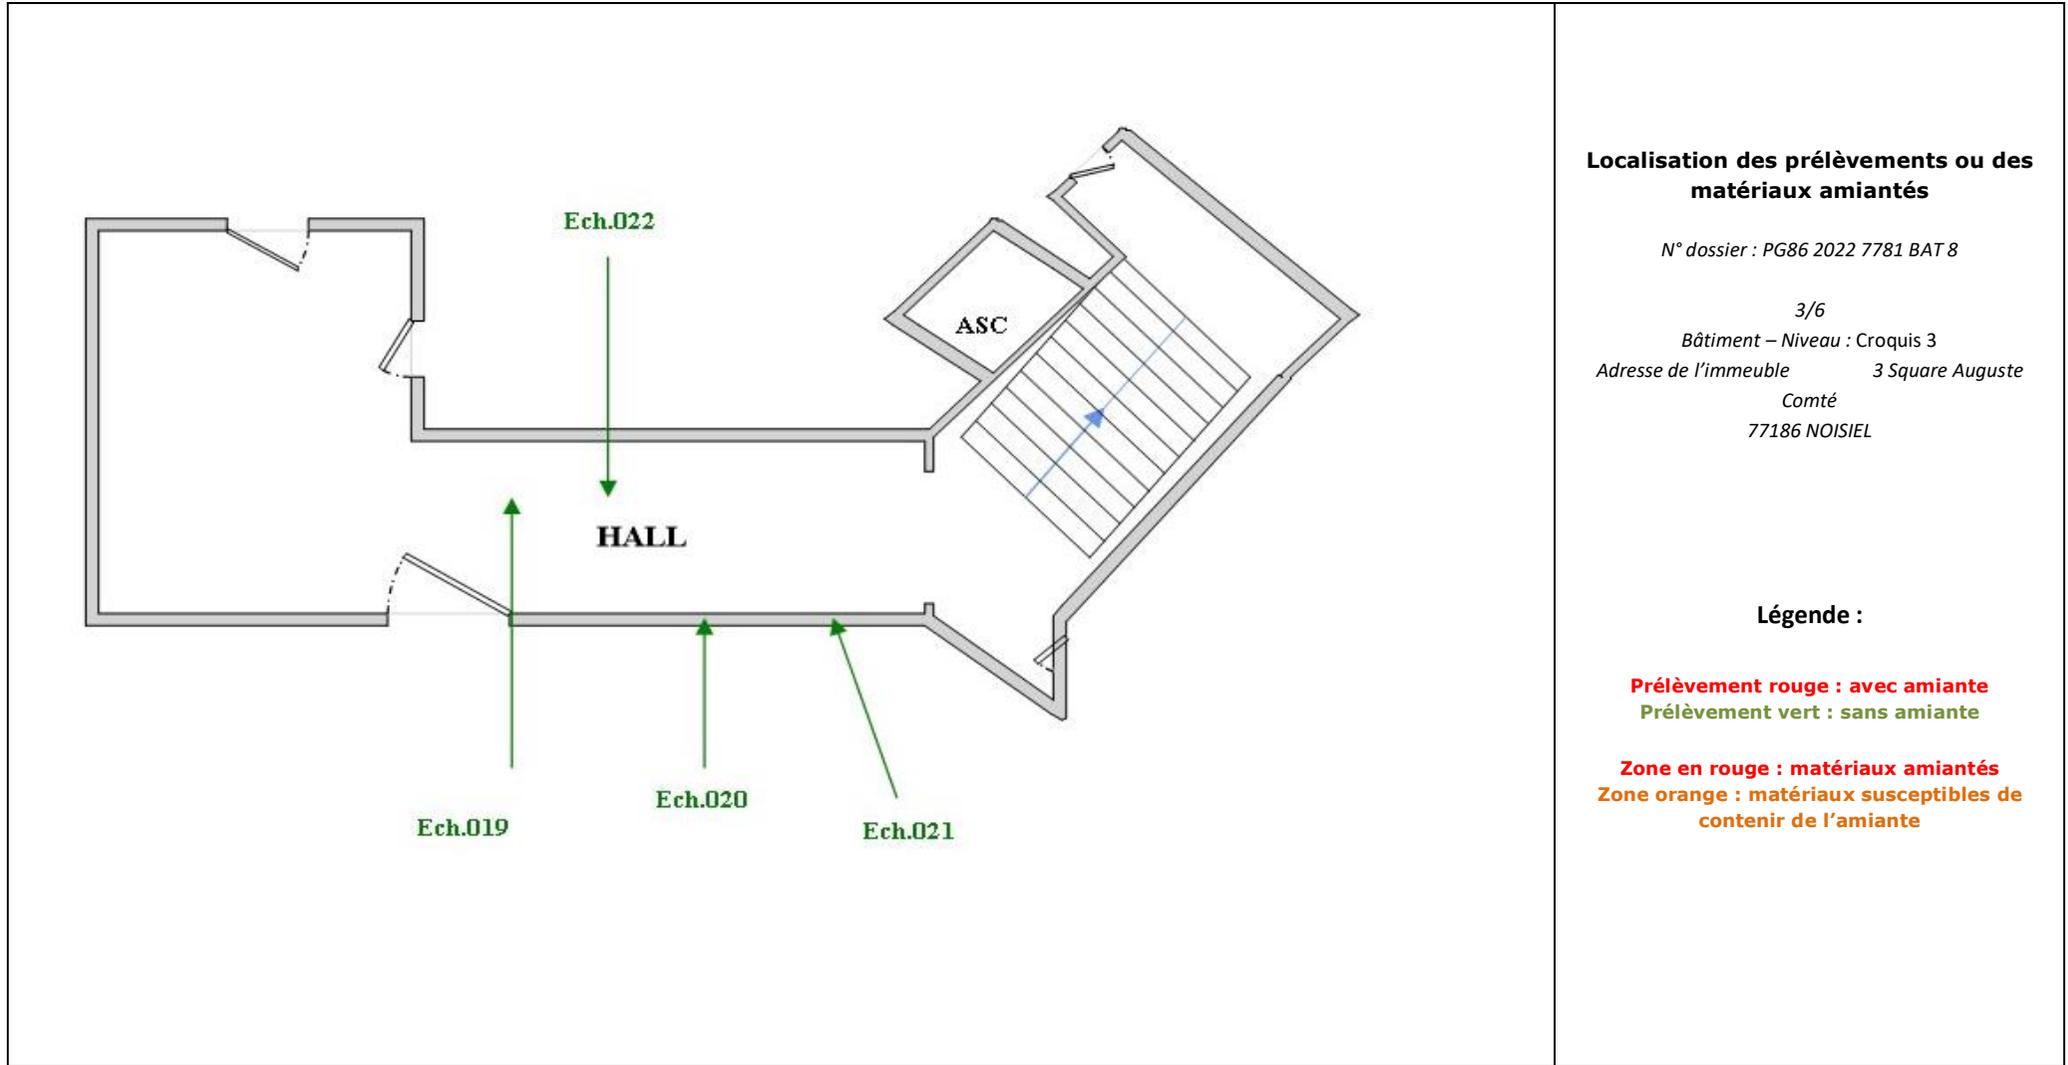
Localisation des prélèvements ou des matériaux amiantés

Zone en rouge : matériaux amiantés

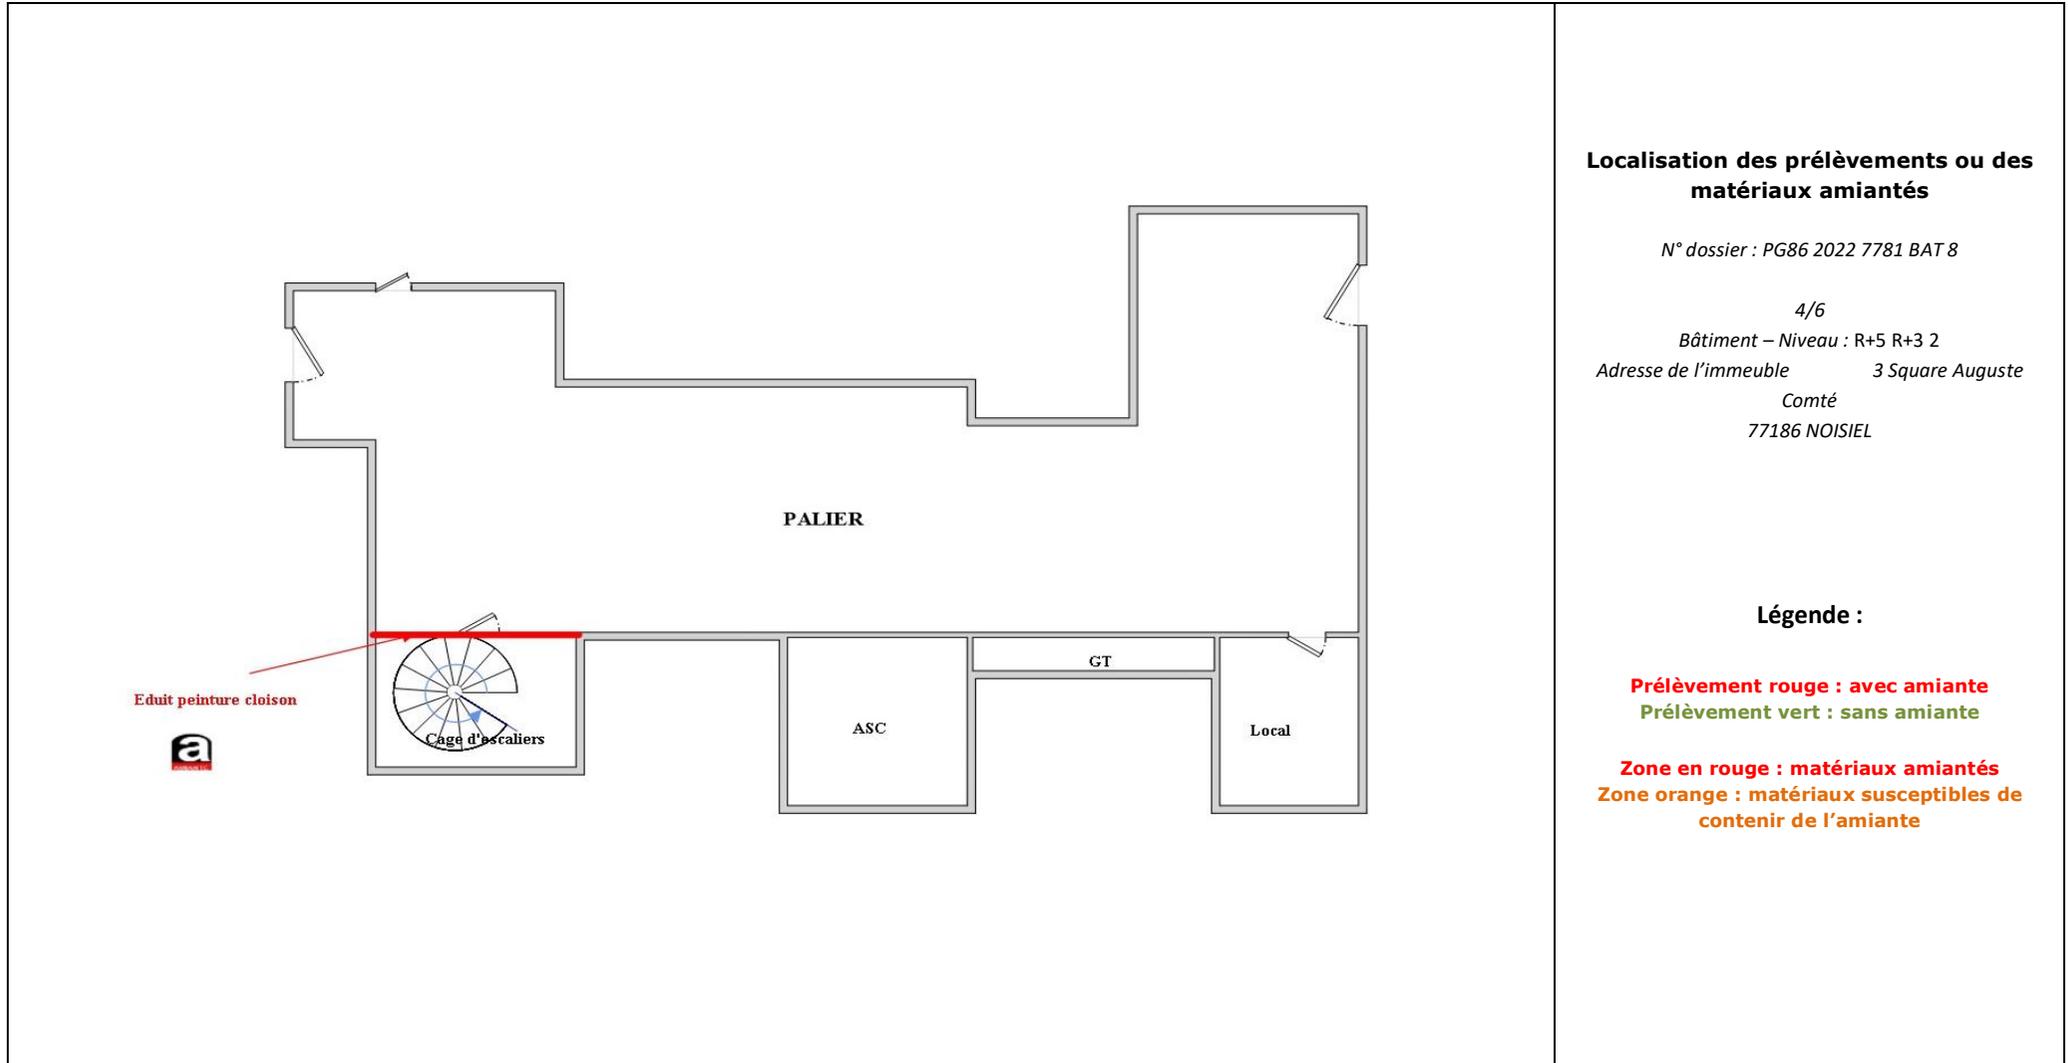
Localisation des prélèvements ou des matériaux amiantés

Zone en rouge : matériaux amiantés

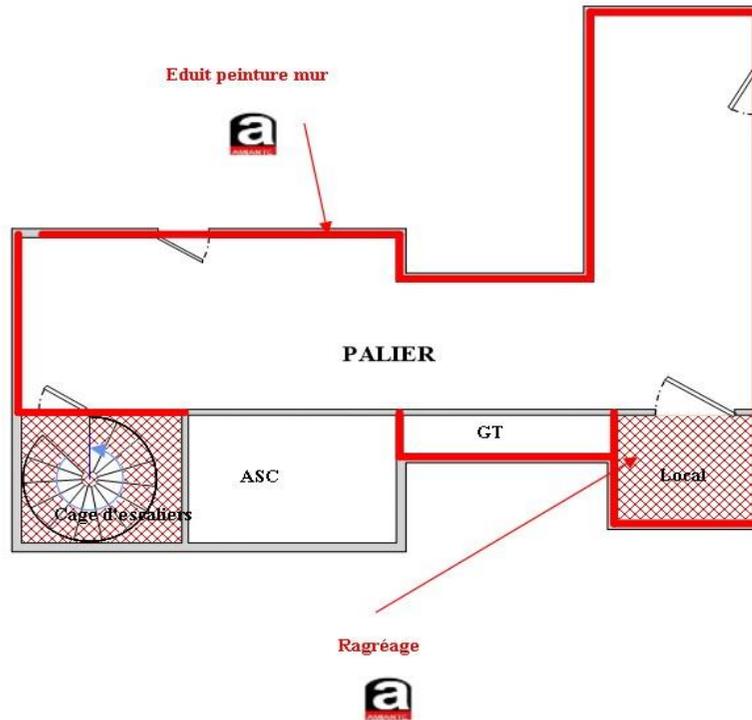
Localisation des prélèvements ou des matériaux amiantés

Zone en rouge : matériaux amiantés

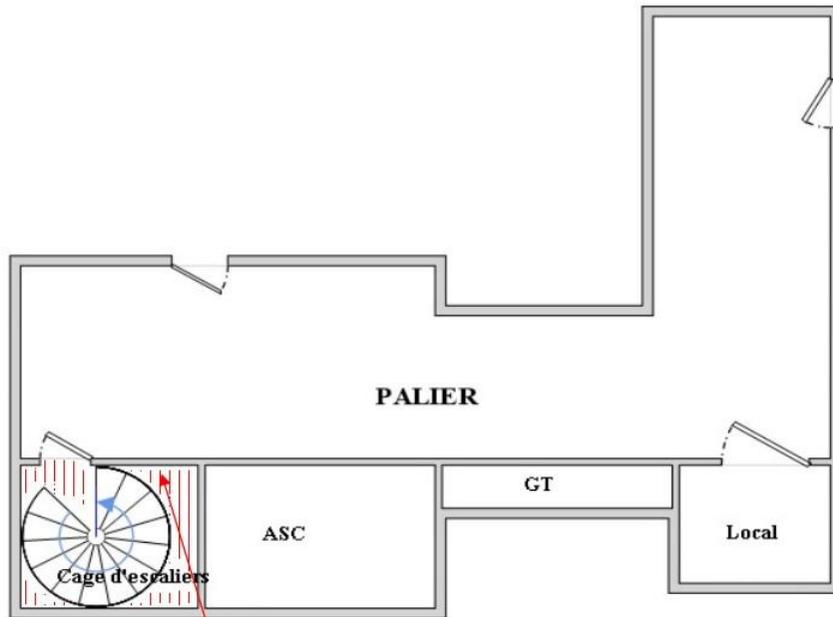
Enduit peinture plafond
