Rapport de mission de repérage des matériaux et produits contenant de l'amiante dans les immeubles bâtis avant réalisation de travaux

Numéro de dossier : RAAT-PG 86-20227781 BAT 1
Date du repérage : 04/04/2022

Immeuble bâti visité	
Adresse	Rue : 9 Cour des roches (PG 86-20227781) Bât., escalier, niveau, appartement n°, lot n°: Bat. 9; Esc. 9 Lot numéro PG 86-20227781, Code postal, ville : . 77186 NOISIEL
Périmètre de repérage : Réfection ensemble des partie communes sol,mur,plafond
Type de logement : Partie communes d'immeuble
Fonction principale du bâtiment : Habitation (partie privative d'immeuble)
Date de construction : NC

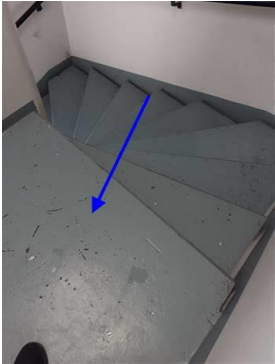
Zone	Identifiant + Description	Conclusion (justification)	Photo
Mat.001	<p><u>Localisation</u> : Tous niveaux - Cage d'escalier <u>Echantillons</u> : Ech.001 <u>Description</u> : Ragréage</p>	<p>Absence d'amiante (Après analyse en laboratoire)</p>

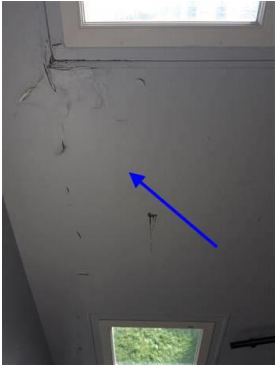
Mat.002	<p><u>Localisation</u> : Tous niveaux - Cage d'escalier <u>Echantillons</u> : Ech.002 <u>Description</u> : Enduit à base de plâtre lissé ou taloché</p>	<p>Absence d'amiante (Après analyse en laboratoire)</p>

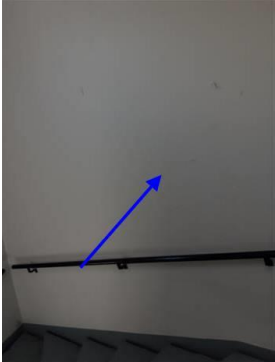
Mat.003	<p><u>Localisation</u> : Tous niveaux - Cage d'escalier <u>Echantillons</u> : Ech.003 <u>Description</u> : Enduit à base de ciment lissé ou taloché</p>	<p>Absence d'amiante (Après analyse en laboratoire)</p>

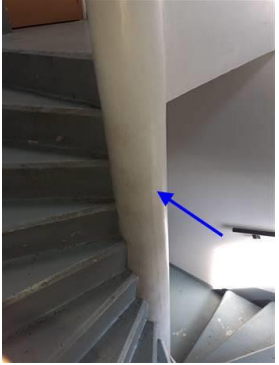
Zone	Identifiant + Description	Conclusion (justification)	Photo
Mat.004	<p><u>Localisation</u> : Tous niveaux - Cage d'escalier <u>Echantillons</u> : Ech.004 <u>Description</u> : Enduit à base de plâtre lissé ou taloché</p>	<p>Absence d'amiante (Après analyse en laboratoire)</p>

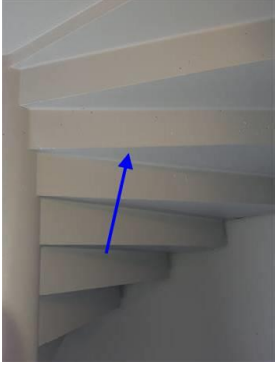
Mat.005	<p><u>Localisation</u> : Tous niveaux - Cage d'escalier <u>Echantillons</u> : Ech.005 <u>Description</u> : Enduit à base de ciment lissé ou taloché</p>	<p>Absence d'amiante (Après analyse en laboratoire)</p>

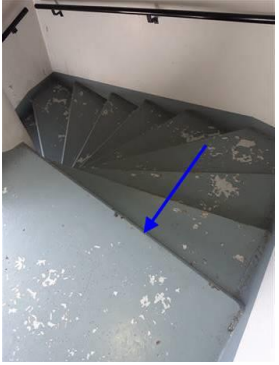
Mat.006	<p><u>Localisation</u> : Tous niveaux - Cage d'escalier <u>Echantillons</u> : Ech.010 <u>Description</u> : Ragréage</p>	<p>Absence d'amiante (Après analyse en laboratoire)</p>

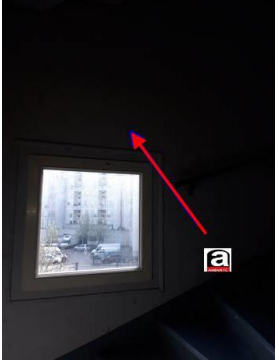
Mat.007 : Enduit à base de ciment lissé ou taloché
Niveau : Tous niveaux

Localisation	n° de sondage	Description	Echantillon	N° Echantillon	Photo
Cage d'escalier	1	<u>Identifiant</u> : Mat.007 <u>Description</u> : Enduit à base de ciment lissé ou taloché <u>Résultat</u> : Présence d'amiante	Oui Tous niveaux - Cage d'escalier : Mur D	Ech.011

Mat.007	<p><u>Localisation</u> : Tous niveaux - Cage d'escalier <u>Echantillons</u> : Ech.011 <u>Description</u> : Enduit à base de ciment lissé ou taloché</p>	<p>Présence d'amiante (Après analyse en laboratoire)</p>

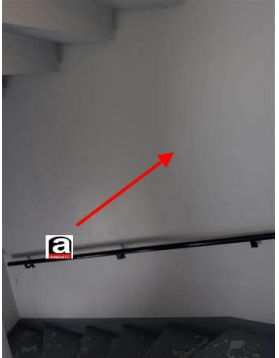
Mat.008 : Enduit à base de ciment lissé ou taloché
Niveau : Tous niveaux

Localisation	n° de sondage	Description	Echantillon	N° Echantillon	Photo
Cage d'escalier	1	<u>Identifiant</u> : Mat.008 <u>Description</u> : Enduit à base de ciment lissé ou taloché <u>Résultat</u> : Présence d'amiante	Oui Tous niveaux - Cage d'escalier : Mur A	Ech.012

Zone	Identifiant + Description	Conclusion (justification)	Photo
Mat.008	<p><u>Localisation</u> : Tous niveaux - Cage d'escalier <u>Echantillons</u> : Ech.012 <u>Description</u> : Enduit à base de ciment lissé ou taloché</p>	<p>Présence d'amiante (Après analyse en laboratoire)</p>

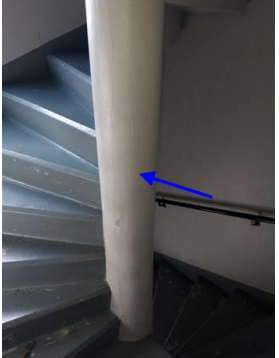
Mat.009	<p><u>Localisation</u> : Tous niveaux - Cage d'escalier <u>Echantillons</u> : Ech.013 <u>Description</u> : Flocage</p>	<p>Absence d'amiante (Après analyse en laboratoire)</p>

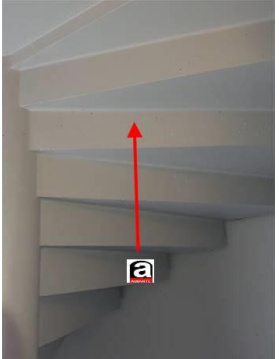
Mat.010	<p><u>Localisation</u> : Tous niveaux - Cage d'escalier <u>Echantillons</u> : Ech.014 <u>Description</u> : Enduit à base de ciment lissé ou taloché</p>	<p>Présence d'amiante (Après analyse en laboratoire)</p>

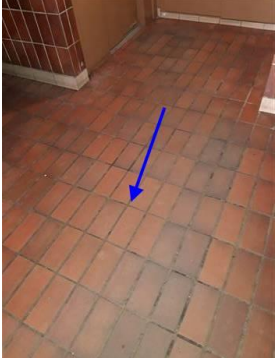
Mat.011	<p><u>Localisation</u> : Rez de chaussée - Hall d'entrée <u>Echantillons</u> : Ech.019 <u>Description</u> : Colle de carrelage</p>	<p>Absence d'amiante (Après analyse en laboratoire)</p>

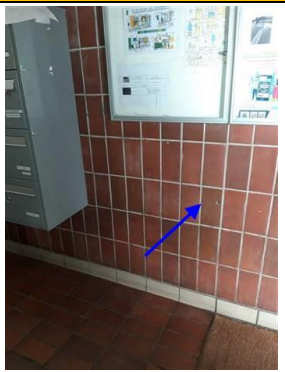
Zone	Identifiant + Description	Conclusion (justification)	Photo
Mat.012	<p><u>Localisation</u> : Rez de chaussée - Hall d'entrée <u>Echantillons</u> : Ech.020 <u>Description</u> : Colle de faïence</p>	<p>Absence d'amiante (Après analyse en laboratoire)</p>

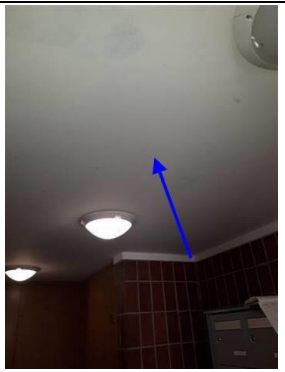
Mat.013	<p><u>Localisation</u> : Rez de chaussée - Hall d'entrée <u>Echantillons</u> : Ech.021 <u>Description</u> : Enduit à base de ciment lissé ou taloché</p>	<p>Absence d'amiante (Après analyse en laboratoire)</p>

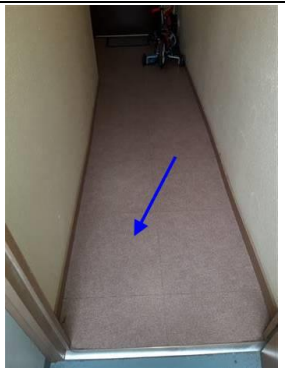
ZPSO-001	<p><u>Localisation</u> : 3ème étage - palier; 4ème étage - palier <u>Echantillons</u> : Ech.006 <u>Description</u> : Dalle de sol</p>	<p>Absence d'amiante (Après analyse en laboratoire)</p>

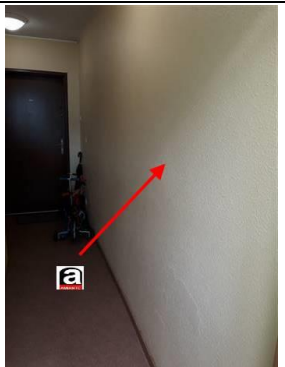
ZPSO-002 : Enduit à base de ciment lissé ou taloché					
Niveau : 3ème étage, 4ème étage					
Localisation	n° de sondage	Description	Echantillon	N° Echantillon	Photo
palier	1	<u>Identifiant</u> : ZPSO-002 <u>Description</u> : Enduit à base de ciment lissé ou taloché <u>Résultat</u> : Présence d'amiante	Sondage et extension de la ZPSO du ou des prélèvement(s) : Ech.007	Ech.007	Idem photo : Ech.007
	2	<u>Identifiant</u> : ZPSO-002 <u>Description</u> : Enduit à base de ciment lissé ou taloché <u>Résultat</u> : Présence d'amiante	Oui 4ème étage - palier : Mur A,B,C,D	Ech.007

ZPSO-002	<p><u>Localisation</u> : 3ème étage - palier; 4ème étage - palier <u>Echantillons</u> : Ech.007 <u>Description</u> : Enduit à base de ciment lissé ou taloché</p>	<p>Présence d'amiante (Après analyse en laboratoire)</p>

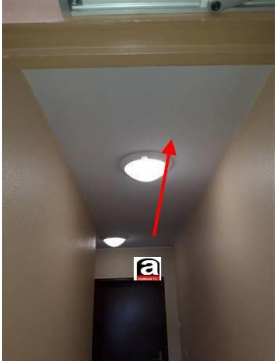
Zone	Identifiant + Description	Conclusion (justification)	Photo
ZPSO-003	<p><u>Localisation</u> : 3ème étage - palier; 4ème étage - palier <u>Echantillons</u> : Ech.008 <u>Description</u> : Enduit à base de ciment lissé ou taloché</p>	<p>Présence d'amiante (Après analyse en laboratoire)</p>

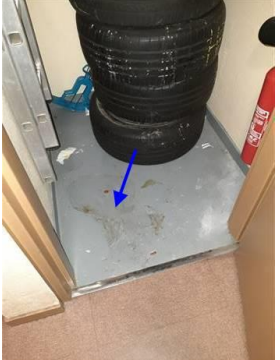
ZPSO-004	<p><u>Localisation</u> : 3ème étage - local; 4ème étage - local <u>Echantillons</u> : Ech.009 <u>Description</u> : Ragréage</p>	<p>Absence d'amiante (Après analyse en laboratoire)</p>

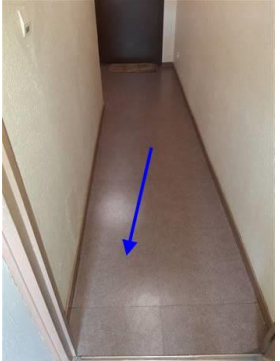
ZPSO-005	<p><u>Localisation</u> : 1er étage - palier; 2ème étage - palier <u>Echantillons</u> : Ech.015 <u>Description</u> : Dalle de sol</p>	<p>Absence d'amiante (Après analyse en laboratoire)</p>

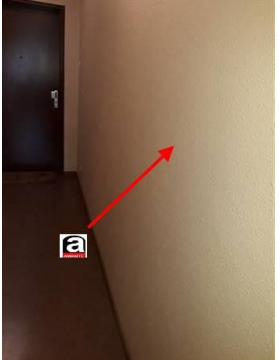
ZPSO-006 : Enduit à base de ciment lissé ou taloché					
Niveau : 1er étage, 2ème étage					
Localisation	n° de sondage	Description	Echantillon	N° Echantillon	Photo
palier	1	<u>Identifiant</u> : ZPSO-006 <u>Description</u> : Enduit à base de ciment lissé ou taloché <u>Résultat</u> : Présence d'amiante	Sondage et extension de la ZPSO du ou des prélèvement(s) : Ech.016	Ech.016	Idem photo : Ech.016
	2	<u>Identifiant</u> : ZPSO-006 <u>Description</u> : Enduit à base de ciment lissé ou taloché <u>Résultat</u> : Présence d'amiante	Oui 2ème étage - palier : Mur A,B,C,D	Ech.016

ZPSO-006	<p><u>Localisation</u> : 1er étage - palier; 2ème étage - palier <u>Echantillons</u> : Ech.016 <u>Description</u> : Enduit à base de ciment lissé ou taloché</p>	<p>Présence d'amiante (Après analyse en laboratoire)</p>

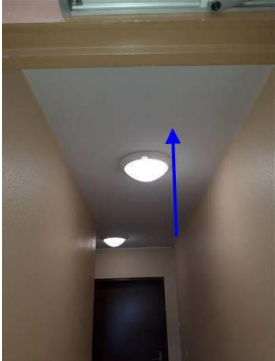
Zone	Identifiant + Description	Conclusion (justification)	Photo
ZPSO-007	<p style="color: red;">Localisation : 1er étage - palier; 2ème étage - palier Echantillons : Ech.017 Description : Enduit à base de plâtre lissé ou taloché</p>	<p style="color: red;">Présence d'amiante (Après analyse en laboratoire)</p>

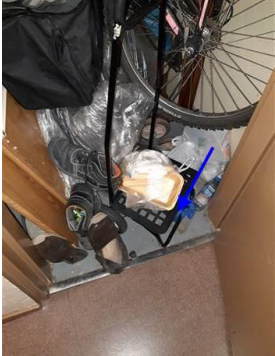
ZPSO-008	<p style="color: green;">Localisation : 1er étage - local; 2ème étage - local Echantillons : Ech.018 Description : Ragréage</p>	<p style="color: green;">Absence d'amiante (Après analyse en laboratoire)</p>
