Rapport de mission de repérage des matériaux et produits contenant de l'amiante avant réalisation de travaux

Référence : RAAT_86LAG0502

Le 20/07/2021

Adresse : 3 Square Auguste Comté 77186 NOISIEL

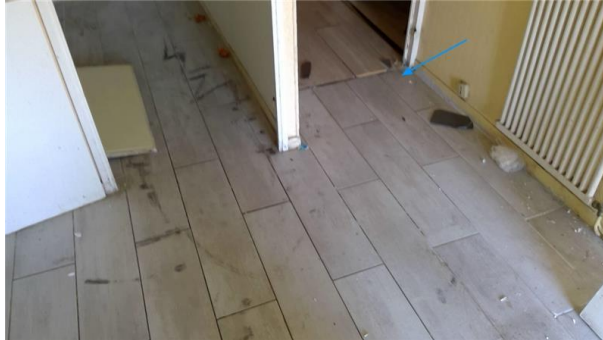
ANNEXE : Fiches d'identification et de cotation
PRELEVEMENT : P001
Emplacement

Nom du client	Numéro de dossier	Localisation
HABITAT 77 OPH DE SEINE ET MARNE	RAAT_86LAG0502	5ème - Cuisine Plancher - Sol
Nom de l'opérateur	Date de prélèvement	Matériau
MARTIN Olivier	20/07/2021	Ragréage / colle - Carrelage
Résultat amiante		
absence d'amiante

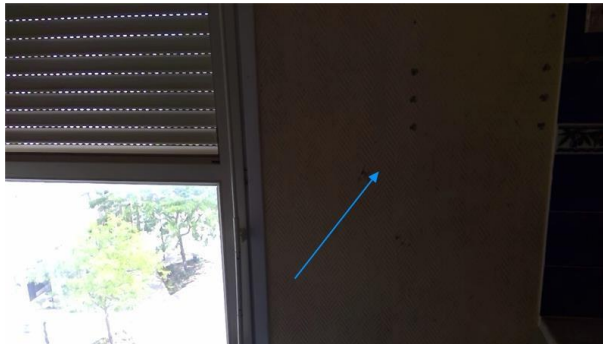
PRELEVEMENT : P002
Emplacement

Nom du client	Numéro de dossier	Localisation
HABITAT 77 OPH DE SEINE ET MARNE	RAAT_86LAG0502	5ème - Cuisine Mur façade - C
Nom de l'opérateur	Date de prélèvement	Matériau
MARTIN Olivier	20/07/2021	Béton / Enduit / Plâtre - Peinture
Résultat amiante		
absence d'amiante

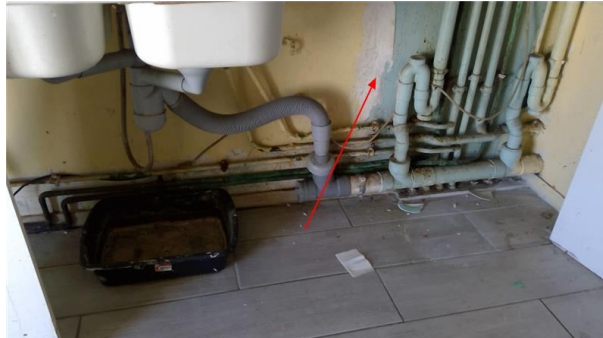
PRELEVEMENT : P003

N° Local	Local	Elément	Zone	Matériau / Produit	Méthode	référence du prélèvement	état de dégradation abrégé	(AVT2019) Quantification
6	Cuisine	Mur	D	Béton / Enduit / Plâtre - Peinture	Résultat d'analyse (P003)	P003	MD	
7	Buanderie	Mur	B	Béton / Enduit / Plâtre - Peinture	Résultat d'analyse (P003)	P003	MD	
10	WC	Mur	C	Béton / Enduit / Plâtre - Peinture	Résultat d'analyse (P003)	P003	MD	
12	Salle de Bains	Mur	C	Béton / Enduit / Plâtre - Peinture	Résultat d'analyse (P003)	P003	MD

Nom du client	Numéro de dossier	Localisation
HABITAT 77 OPH DE SEINE ET MARNE	RAAT_86LAG0502	5ème - Cuisine Mur - D
Nom de l'opérateur	Date de prélèvement	Matériau
MARTIN Olivier	20/07/2021	Béton / Enduit / Plâtre - Peinture
Résultat amiante		
Présence d'amiante (Fibres d'amiante de type chrysotile)

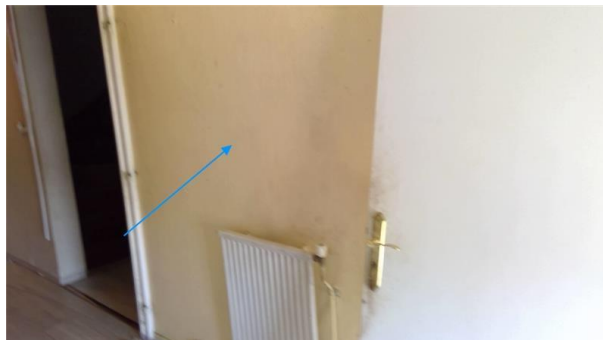
PRELEVEMENT : P004

Nom du client	Numéro de dossier	Localisation
HABITAT 77 OPH DE SEINE ET MARNE	RAAT_86LAG0502	5ème - Cuisine Cloisons - A, B
Nom de l'opérateur	Date de prélèvement	Matériau
MARTIN Olivier	20/07/2021	Plâtre/enduit - Peinture
Résultat amiante		
absence d'amiante

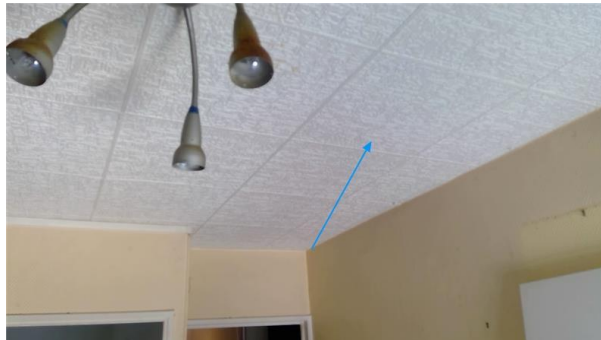
PRELEVEMENT : P005

Nom du client	Numéro de dossier	Localisation
HABITAT 77 OPH DE SEINE ET MARNE	RAAT_86LAG0502	5ème - Cuisine Plafond - Plafond
Nom de l'opérateur	Date de prélèvement	Matériau
MARTIN Olivier	20/07/2021	Enduit / Plâtre - Peinture
Résultat amiante		
absence d'amiante

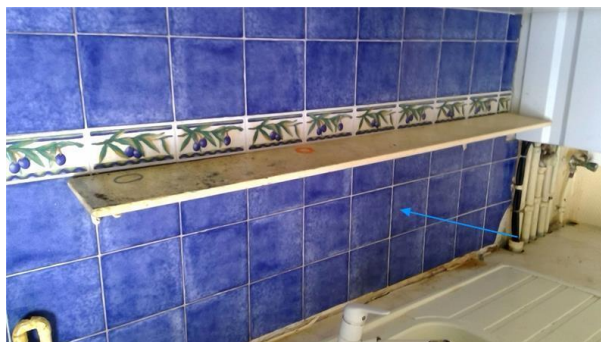
PRELEVEMENT : P006

Nom du client	Numéro de dossier	Localisation
HABITAT 77 OPH DE SEINE ET MARNE	RAAT_86LAG0502	5ème - Cuisine Mur - D
Nom de l'opérateur	Date de prélèvement	Matériau
MARTIN Olivier	20/07/2021	Colle - Faïence
Résultat amiante		
absence d'amiante

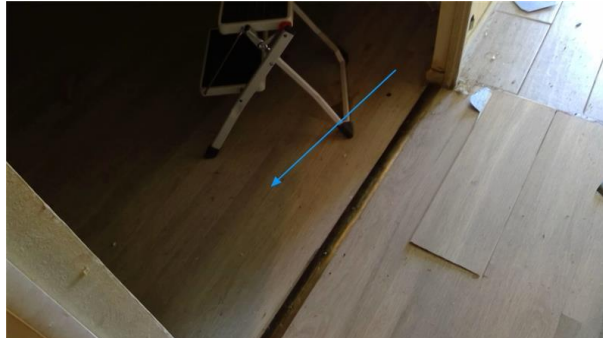
PRELEVEMENT : P007

Nom du client	Numéro de dossier	Localisation
HABITAT 77 OPH DE SEINE ET MARNE	RAAT_86LAG0502	5ème - Séjour Plancher - Sol
Nom de l'opérateur	Date de prélèvement	Matériau
MARTIN Olivier	20/07/2021	Ragréage / colle - Linoleum
Résultat amiante		
absence d'amiante

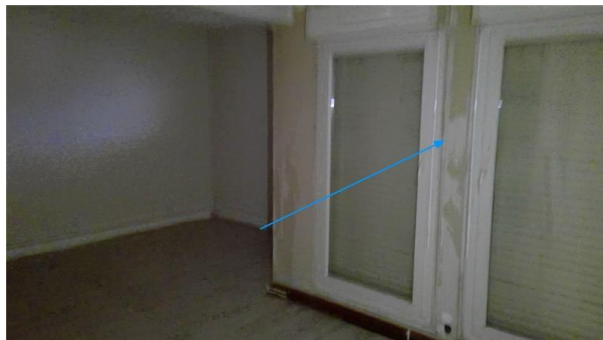
PRELEVEMENT : P008

Nom du client	Numéro de dossier	Localisation
HABITAT 77 OPH DE SEINE ET MARNE	RAAT_86LAG0502	5ème - Séjour Mur façade - D
Nom de l'opérateur	Date de prélèvement	Matériau
MARTIN Olivier	20/07/2021	Béton / Enduit / Plâtre - Peinture
Résultat amiante		
absence d'amiante

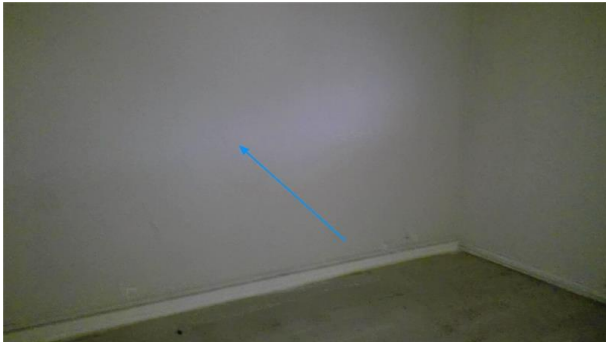
PRELEVEMENT : P009		
Emplacement

Nom du client	Numéro de dossier	Localisation
HABITAT 77 OPH DE SEINE ET MARNE	RAAT_86LAG0502	5ème - Séjour Mur - C
Nom de l'opérateur	Date de prélèvement	Matériau
MARTIN Olivier	20/07/2021	Béton / Enduit / Plâtre - Peinture
Résultat amiante		
absence d'amiante

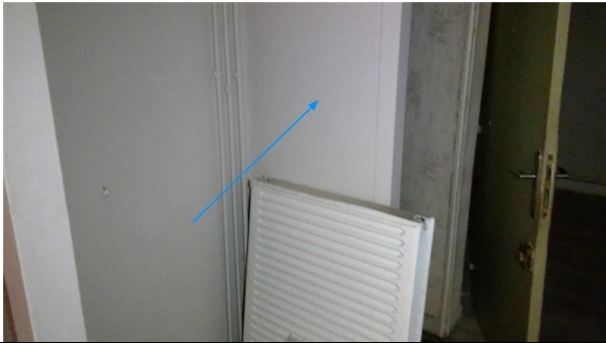
PRELEVEMENT : P010		
Emplacement

Nom du client	Numéro de dossier	Localisation
HABITAT 77 OPH DE SEINE ET MARNE	RAAT_86LAG0502	5ème - Séjour Cloisons - A, B
Nom de l'opérateur	Date de prélèvement	Matériau
MARTIN Olivier	20/07/2021	Plâtre/enduit - Peinture
Résultat amiante		
absence d'amiante

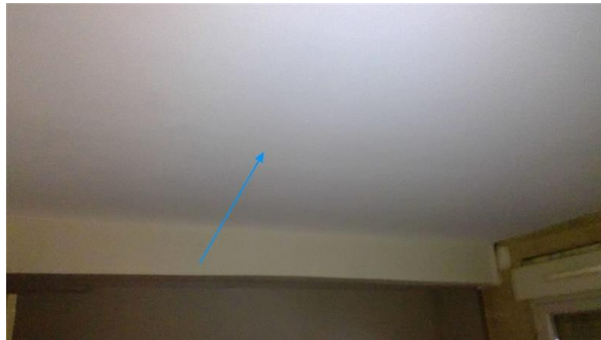
PRELEVEMENT : P011

Nom du client	Numéro de dossier	Localisation
HABITAT 77 OPH DE SEINE ET MARNE	RAAT_86LAG0502	5ème - Séjour Plafond - Plafond
Nom de l'opérateur	Date de prélèvement	Matériau
MARTIN Olivier	20/07/2021	Enduit / Plâtre - Peinture
Résultat amiante		
absence d'amiante

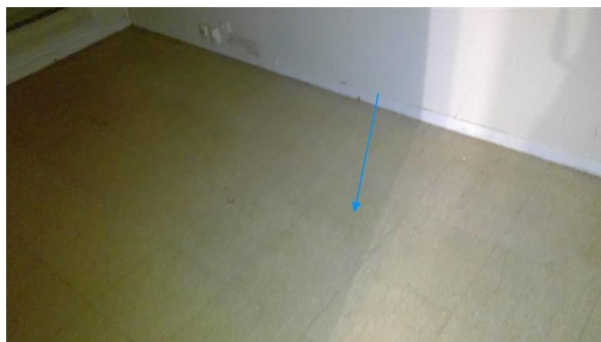
PRELEVEMENT : P012

Nom du client	Numéro de dossier	Localisation
HABITAT 77 OPH DE SEINE ET MARNE	RAAT_86LAG0502	5ème - Chambre n°1 Plancher - Sol
Nom de l'opérateur	Date de prélèvement	Matériau
MARTIN Olivier	20/07/2021	Ragréage / colle - Linoleum
Résultat amiante		
absence d'amiante
