## Rapport de mission de repérage des matériaux et produits contenant de l'amiante avant réalisation de travaux

4 Square A.Comte - Logement 2

2  
77186 NOISIEL

RAPPORT N° :	86LAH0502	Laboratoire d'Analyses :	ITGA
Repérage réalisé le :	05/03/2018	Adresse laboratoire :	3 RUE ARMAND HERPIN LACROIX - CS 46537 35065 RENNES CEDEX
Accompagnateur :		Numéro d'accréditation :	1-5967
Par :	Mohamed HANNOU	Organisme d'assurance professionnelle :	AXA France
N° certificat :	CPDI4755	Adresse assurance :	313 Terrasses de l'Arche 92727 NANTERRE CEDEX
Date d'obtention :	08/02/2018	N° de contrat d'assurance :	10063271004
Organisme certificateur	I.Cert Parc EDONIA - Bâtiment G - Rue de la Terre Victoria - 35760 SAINT GREGOIRE	Date de validité :	31/12/2018

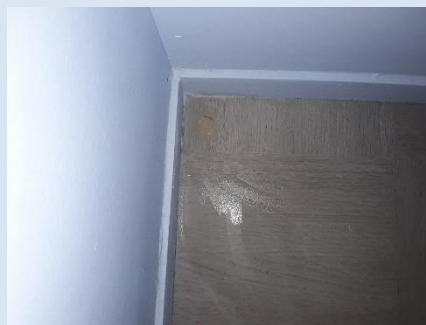
PRELEVEMENT : 86LAH0502P002			
NOM DU CLIENT	NUMERO DU DOSSIER	PIECE OU LOCAL	
OPH77	86LAH0502 05/03/2018	Chambre 1	
ELEMENT	DESCRIPTIF DU LABORATOIRE	DATE DE PRELEVEMENT	NOM DE L'OPERATEUR
Dalle de sol	Colle polymère jaune non séparable + ragréage rose + peintures multiples non séparable + ragréage gris non séparable + sous couche de ragréage blanche non séparable	05/03/2018	HANNOU Mohamed
LOCALISATION		RESULTAT	
Sol		Fr1:Amiante détecté (Chrysotile)

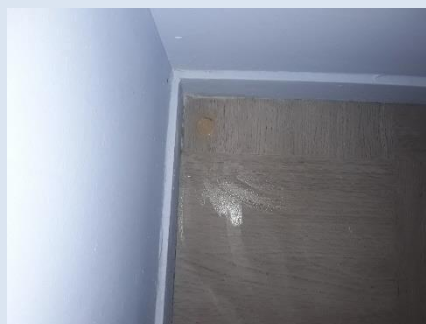
PRELEVEMENT : 86LAH0502P002			
NOM DU CLIENT	NUMERO DU DOSSIER	PIECE OU LOCAL	
OPH77	86LAH0502 05/03/2018	Chambre 1	
ELEMENT	DESCRIPTIF DU LABORATOIRE	DATE DE PRELEVEMENT	NOM DE L'OPERATEUR
Dalle de sol	Revêtement souple beige	05/03/2018	HANNOU Mohamed
LOCALISATION		RESULTAT	
Sol		Fr2:Amiante non détecté

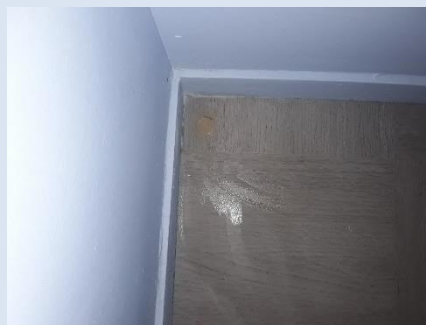
PRELEVEMENT : 86LAH0502P002			
NOM DU CLIENT	NUMERO DU DOSSIER	PIECE OU LOCAL	
OPH77	86LAH0502 05/03/2018	Chambre 1	
ELEMENT	DESCRIPTIF DU LABORATOIRE	DATE DE PRELEVEMENT	NOM DE L'OPERATEUR
Dalle de sol	Colle polymère jaune non séparable + ragréage rose + peintures multiples non séparable + ragréage gris non séparable + sous couche de ragréage blanche non séparable	05/03/2018	HANNOU Mohamed
LOCALISATION		RESULTAT	
Sol		Fr1:Amiante détecté (Chrysotile)

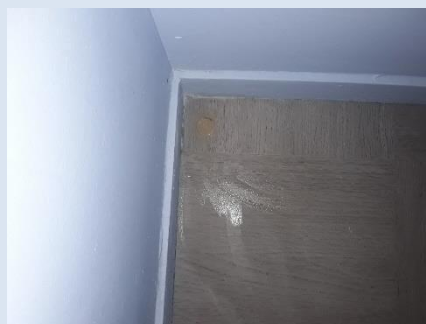
PRELEVEMENT : 86LAH0502P002			
NOM DU CLIENT	NUMERO DU DOSSIER	PIECE OU LOCAL	
OPH77	86LAH0502 05/03/2018	Chambre 1	
ELEMENT	DESCRIPTIF DU LABORATOIRE	DATE DE PRELEVEMENT	NOM DE L'OPERATEUR
Dalle de sol	Revêtement souple beige	05/03/2018	HANNOU Mohamed
LOCALISATION		RESULTAT	
Sol		Fr2:Amiante non détecté
