## Rapport de mission de repérage des matériaux et produits contenant de l'amiante avant réalisation de travaux

**Référence : RAAT\_86LAI0103**

Le 16/07/2021

Adresse : 1 Square Hippolyte Taine 77186 NOISIEL

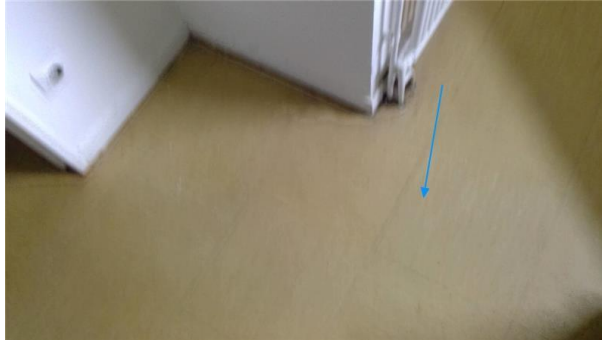
**PRELEVEMENT : P001**

Nom du client	Numéro de dossier	Localisation
HABITAT 77 OPH DE SEINE ET MARNE	RAAT_86LAI0103	1er - Cuisine Plancher - Sol
Nom de l'opérateur	Date de prélèvement	Matériau
MARTIN Olivier	16/07/2021	Ragréage / colle - Dalles de sol
Résultat amiante		
absence d'amiante

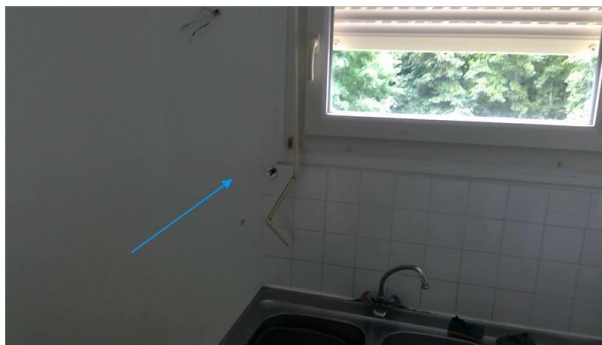
**PRELEVEMENT : P002**

Nom du client	Numéro de dossier	Localisation
HABITAT 77 OPH DE SEINE ET MARNE	RAAT_86LAI0103	1er - Cuisine Mur façade - E
Nom de l'opérateur	Date de prélèvement	Matériau
MARTIN Olivier	16/07/2021	Béton / Enduit / Plâtre - Peinture
Résultat amiante		
absence d'amiante

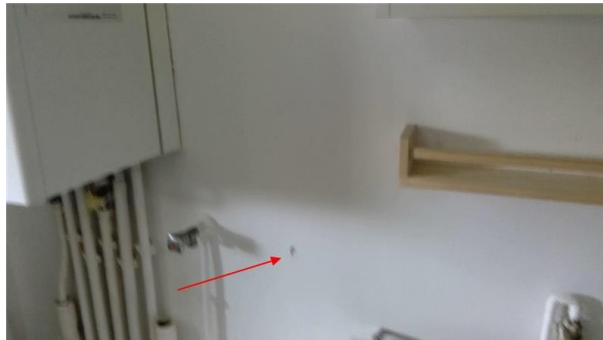
### PRELEVEMENT : P003

Nom du client	Numéro de dossier	Localisation
HABITAT 77 OPH DE SEINE ET MARNE	RAAT_86LAI0103	1er - Cuisine Mur - F
Nom de l'opérateur	Date de prélèvement	Matériau
MARTIN Olivier	16/07/2021	Béton / Enduit / Plâtre - Peinture
Résultat amiante		
Présence d'amiante (Fibres d'amiante de type chrysotile)

Matériau souple fibreux de type papier, carton (beige)	MOLP / TA2A	2 / 2	-	Fibres d'amiante non détectées
003 (1)	21H022432-003 - P003-1er - Cuisine - F Mur - Béton / Enduit / Plâtre - Peinture	Matériau de type système d'enduit peinture (blanc) ; matériau dur de type mortier, béton, chape (beige)	MET / E3HM	1 / 2	Calcination et/ou attaque acide (méthode interne de traitement)	Fibres d'amiante de type chrysotile

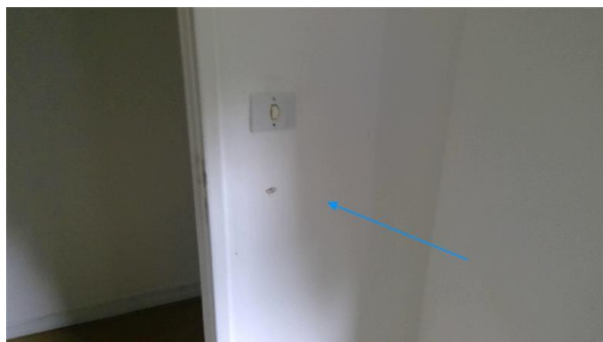
### PRELEVEMENT : P004

Nom du client	Numéro de dossier	Localisation
HABITAT 77 OPH DE SEINE ET MARNE	RAAT_86LAI0103	1er - Cuisine Cloisons - A, B, C, D
Nom de l'opérateur	Date de prélèvement	Matériau
MARTIN Olivier	16/07/2021	Enduit / Plâtre - Peinture
Résultat amiante		
absence d'amiante

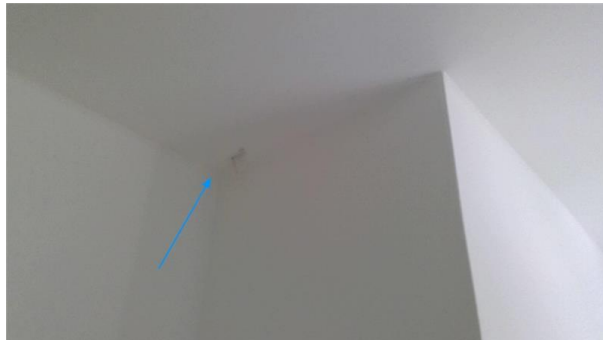
### PRELEVEMENT : P005

Nom du client	Numéro de dossier	Localisation
HABITAT 77 OPH DE SEINE ET MARNE	RAAT_86LAI0103	1er - Cuisine Plafond - Plafond
Nom de l'opérateur	Date de prélèvement	Matériau
MARTIN Olivier	16/07/2021	Enduit / Plâtre - Peinture
Résultat amiante		
absence d'amiante

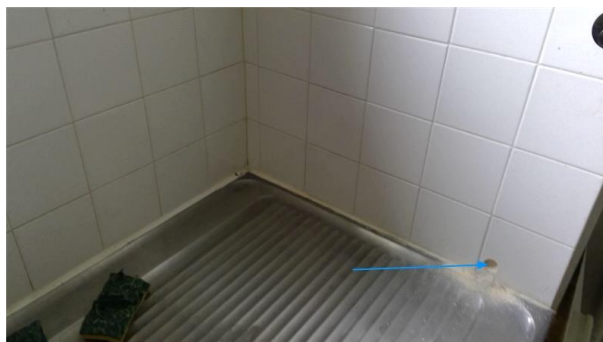
### PRELEVEMENT : P006

Nom du client	Numéro de dossier	Localisation
HABITAT 77 OPH DE SEINE ET MARNE	RAAT_86LAI0103	1er - Cuisine Mur - E
Nom de l'opérateur	Date de prélèvement	Matériau
MARTIN Olivier	16/07/2021	Colle - Faïence
Résultat amiante		
absence d'amiante

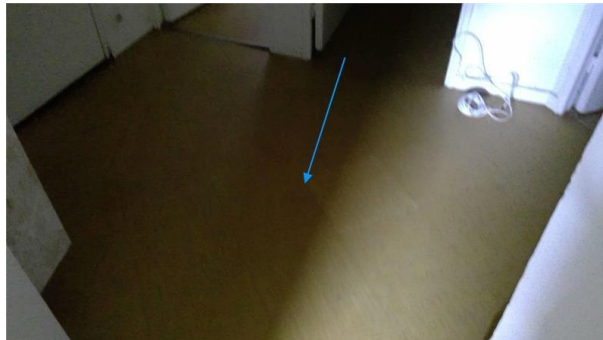
### PRELEVEMENT : P007

Nom du client	Numéro de dossier	Localisation
HABITAT 77 OPH DE SEINE ET MARNE	RAAT_86LAI0103	1er - Entrée Plancher - Sol
Nom de l'opérateur	Date de prélèvement	Matériau
MARTIN Olivier	16/07/2021	Ragréage / colle - Dalles de sol
<b>Résultat amiante</b>		
absence d'amiante

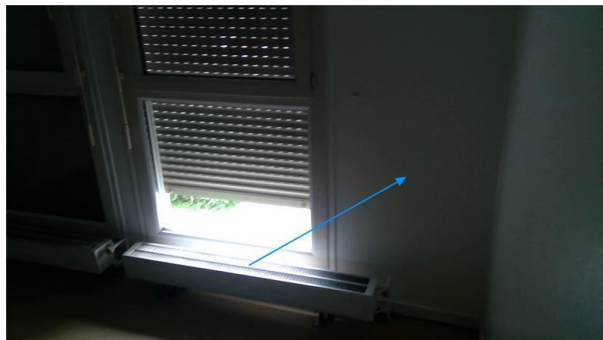
### PRELEVEMENT : P008

Nom du client	Numéro de dossier	Localisation
HABITAT 77 OPH DE SEINE ET MARNE	RAAT_86LAI0103	1er - Séjour Mur façade - D
Nom de l'opérateur	Date de prélèvement	Matériau
MARTIN Olivier	16/07/2021	Béton / Enduit / Plâtre - Peinture
<b>Résultat amiante</b>		
absence d'amiante

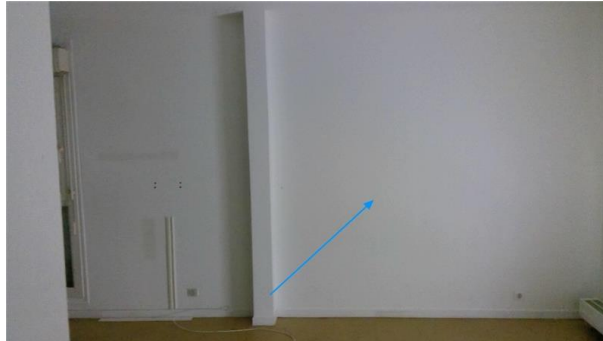
### PRELEVEMENT : P009

Nom du client	Numéro de dossier	Localisation
HABITAT 77 OPH DE SEINE ET MARNE	RAAT_86LAI0103	1er - Séjour Mur - B, C
Nom de l'opérateur	Date de prélèvement	Matériau
MARTIN Olivier	16/07/2021	Béton / Enduit / Plâtre - Peinture
Résultat amiante		
absence d'amiante

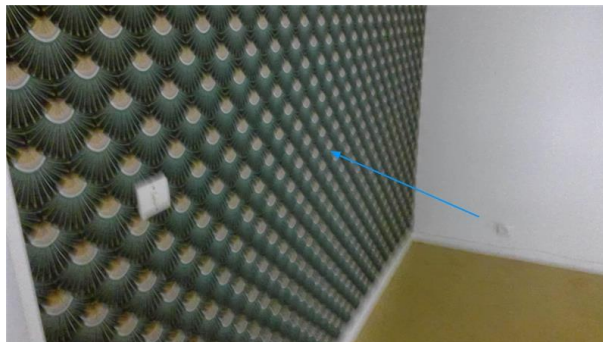
### PRELEVEMENT : P010

Nom du client	Numéro de dossier	Localisation
HABITAT 77 OPH DE SEINE ET MARNE	RAAT_86LAI0103	1er - Séjour Cloisons - A, E, G
Nom de l'opérateur	Date de prélèvement	Matériau
MARTIN Olivier	16/07/2021	Enduit / Plâtre - Peinture
Résultat amiante		
absence d'amiante

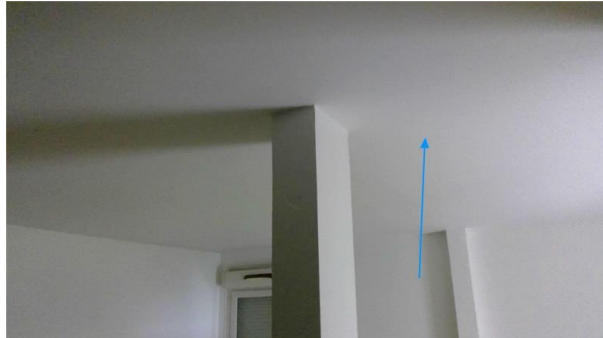
### PRELEVEMENT : P011

Nom du client	Numéro de dossier	Localisation
HABITAT 77 OPH DE SEINE ET MARNE	RAAT_86LAI0103	1er - Séjour Plafond - Plafond
Nom de l'opérateur	Date de prélèvement	Matériau
MARTIN Olivier	16/07/2021	Enduit / Plâtre - Peinture
Résultat amiante		
absence d'amiante

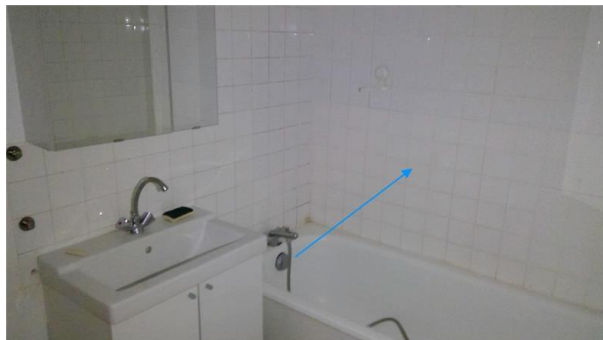
### PRELEVEMENT : P012

Nom du client	Numéro de dossier	Localisation
HABITAT 77 OPH DE SEINE ET MARNE	RAAT_86LAI0103	1er - Salle de Bains Cloisons - ACD
Nom de l'opérateur	Date de prélèvement	Matériau
MARTIN Olivier	16/07/2021	Colle - Faïence
Résultat amiante		
absence d'amiante

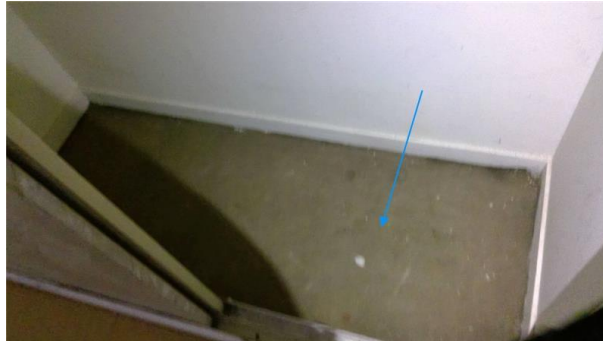
**PRELEVEMENT : P013**

Nom du client	Numéro de dossier	Localisation
HABITAT 77 OPH DE SEINE ET MARNE	RAAT_86LAI0103	1er - Placard n°1 Plancher - Sol
Nom de l'opérateur	Date de prélèvement	Matériau
MARTIN Olivier	16/07/2021	Ragréage / colle - Moquette
Résultat amiante		
absence d'amiante

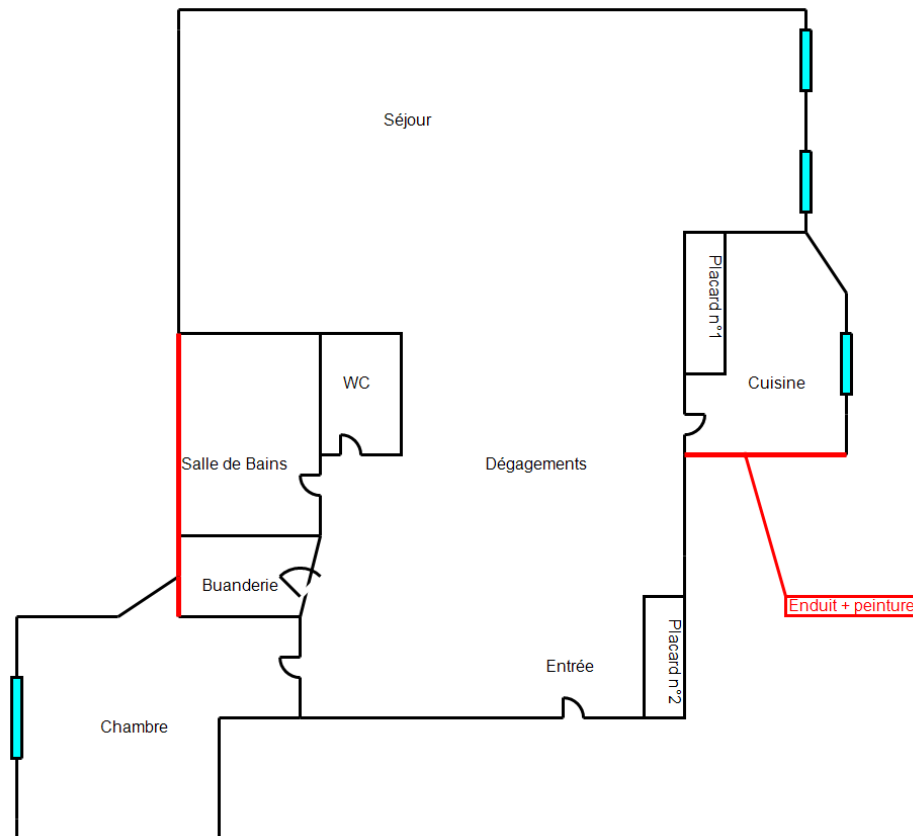
N° Local	Local	Elément	Zone	Matériau / Produit	Méthode	référence du prélèvement	état de dégradation abrégé	(AVT2019) Quantification
4	Buanderie	Mur	C	Béton / Enduit / Plâtre - Peinture	Résultat d'analyse (P003)	P003	MND	
5	Salle de Bains	Mur	C	Béton / Enduit / Plâtre - Peinture	Résultat d'analyse (P003)	P003	MND	
9	Cuisine	Mur	F	Béton / Enduit / Plâtre - Peinture	Résultat d'analyse (P003)	P003	MND
