Rapport de mission de repérage des matériaux et produits contenant de l'amiante avant réalisation de travaux

Référence : RAAT_86LAJ0302

Le 09/08/2021

Adresse : 2 Square Hippolyte Taine 77186 NOISIEL

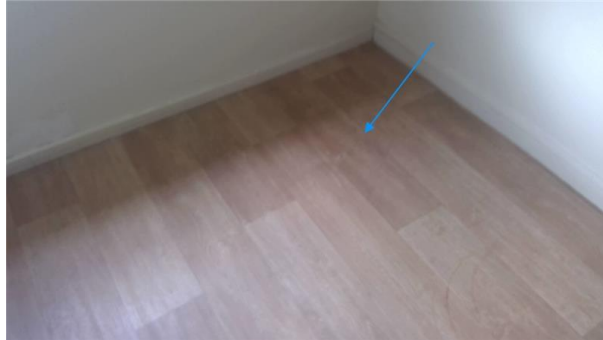
ANNEXE : Fiches d'identification et de cotation
PRELEVEMENT : P001
Emplacement

Nom du client	Numéro de dossier	Localisation
HABITAT 77 OPH DE SEINE ET MARNE	RAAT_86LAJ0302	3ème - Cuisine Plancher - Sol
Nom de l'opérateur	Date de prélèvement	Matériau
MARTIN Olivier	09/08/2021	Ragréage / colle - Linoleum
Résultat amiante		
absence d'amiante

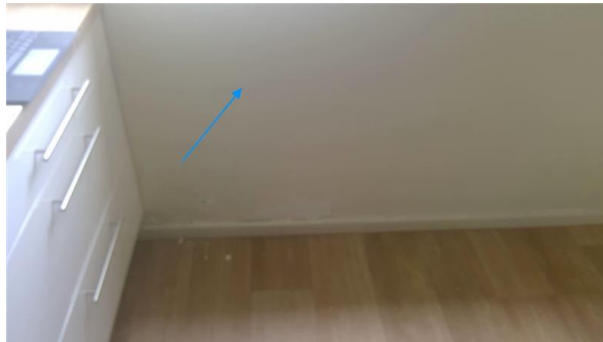
PRELEVEMENT : P002
Emplacement

Nom du client	Numéro de dossier	Localisation
HABITAT 77 OPH DE SEINE ET MARNE	RAAT_86LAJ0302	3ème - Cuisine Mur façade - C
Nom de l'opérateur	Date de prélèvement	Matériau
MARTIN Olivier	09/08/2021	Béton/plâtre/enduit - Tapisserie
Résultat amiante		
absence d'amiante

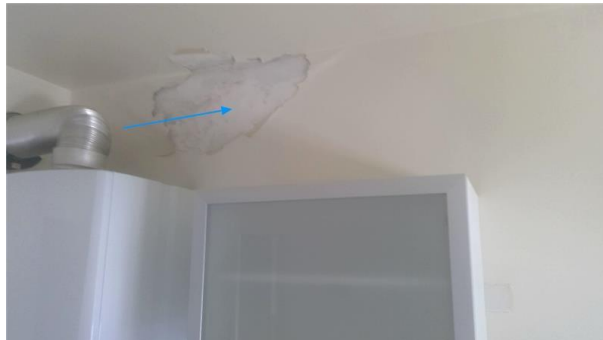
PRELEVEMENT : P003

Nom du client	Numéro de dossier	Localisation
HABITAT 77 OPH DE SEINE ET MARNE	RAAT_86LAJ0302	3ème - Cuisine Mur - B
Nom de l'opérateur	Date de prélèvement	Matériau
MARTIN Olivier	09/08/2021	Béton/plâtre/enduit - Tapisserie
Résultat amiante		
absence d'amiante

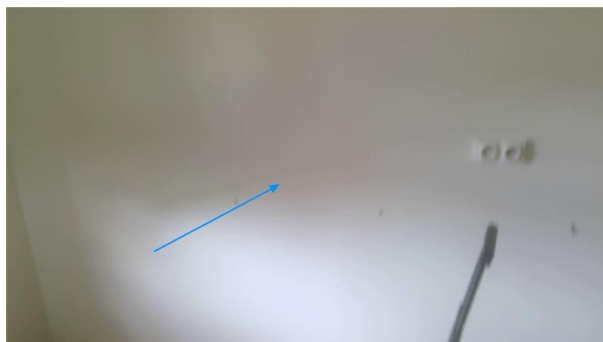
PRELEVEMENT : P004

Nom du client	Numéro de dossier	Localisation
HABITAT 77 OPH DE SEINE ET MARNE	RAAT_86LAJ0302	3ème - Cuisine Cloisons - A, D
Nom de l'opérateur	Date de prélèvement	Matériau
MARTIN Olivier	09/08/2021	Enduit / Plâtre - Tapisserie
Résultat amiante		
absence d'amiante

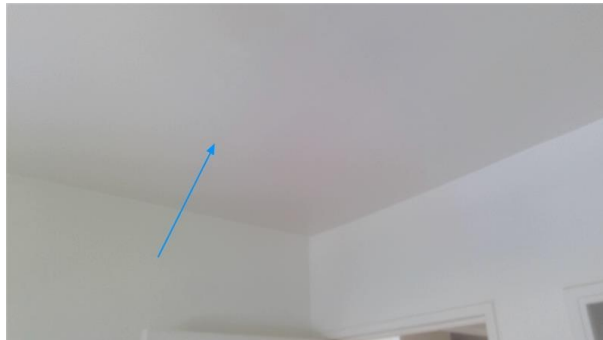
PRELEVEMENT : P005

Nom du client	Numéro de dossier	Localisation
HABITAT 77 OPH DE SEINE ET MARNE	RAAT_86LAJ0302	3ème - Cuisine Plafond - Plafond
Nom de l'opérateur	Date de prélèvement	Matériau
MARTIN Olivier	09/08/2021	Enduit / Plâtre - Peinture
Résultat amiante		
absence d'amiante

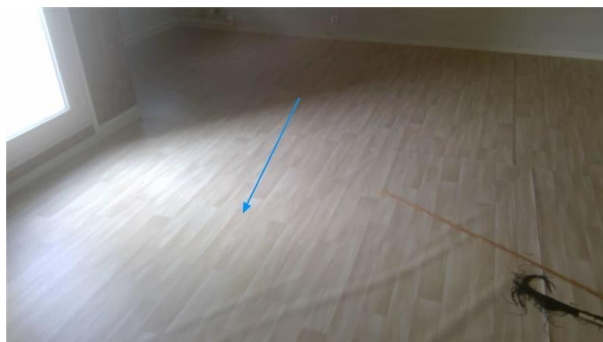
PRELEVEMENT : P006

Nom du client	Numéro de dossier	Localisation
HABITAT 77 OPH DE SEINE ET MARNE	RAAT_86LAJ0302	3ème - Séjour Plancher - Sol
Nom de l'opérateur	Date de prélèvement	Matériau
MARTIN Olivier	09/08/2021	Ragréage / colle - Linoleum
Résultat amiante		
absence d'amiante

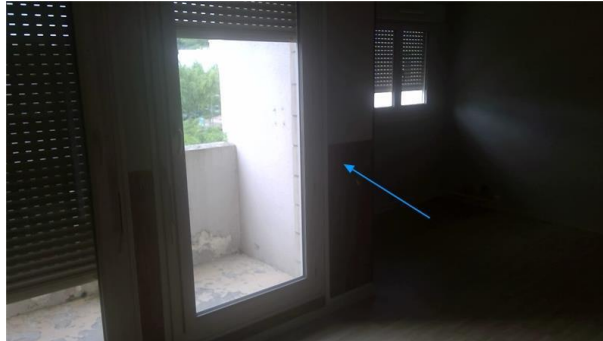
PRELEVEMENT : P007

Nom du client	Numéro de dossier	Localisation
HABITAT 77 OPH DE SEINE ET MARNE	RAAT_86LAJ0302	3ème - Séjour Mur façade - E
Nom de l'opérateur	Date de prélèvement	Matériau
MARTIN Olivier	09/08/2021	Béton/plâtre/enduit - Tapisserie
Résultat amiante		
absence d'amiante

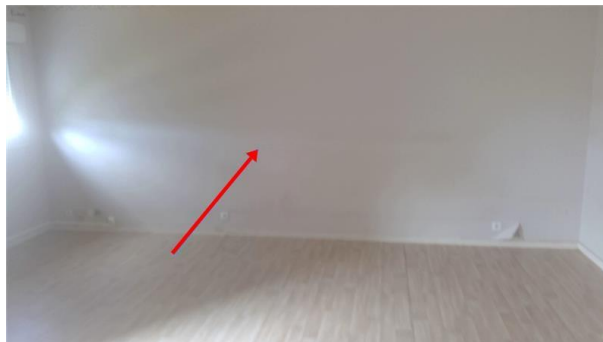
PRELEVEMENT : P008

N° Local	Local	Elément	Zone	Matériau / Produit	Méthode	référence du prélèvement	état de dégradation abrégé	(AVT2019) Quantification
1	Séjour	Mur	A, F, G	Béton/plâtre/enduit - Tapisserie	Résultat d'analyse (P008)	P008	MND	
5	Palier	Mur	E	Béton/plâtre/enduit - Tapisserie	Résultat d'analyse (P008)	P008	MND	
6	Chambre n°1	Mur	C	Béton/plâtre/enduit - Tapisserie	Résultat d'analyse (P008)	P008	MND	
7	Chambre n°2	Mur	D	Béton/plâtre/enduit - Tapisserie	Résultat d'analyse (P008)	P008	MND	
9	Placard	Mur	C	Béton/plâtre/enduit - Tapisserie	Résultat d'analyse (P008)	P008	MND	
11	Chambre n°3	Mur	B	Béton/plâtre/enduit - Tapisserie	Résultat d'analyse (P008)	P008	MND

Nom du client	Numéro de dossier	Localisation
HABITAT 77 OPH DE SEINE ET MARNE	RAAT_86LAJ0302	3ème - Séjour Mur - A, F, G
Nom de l'opérateur	Date de prélèvement	Matériau
MARTIN Olivier	09/08/2021	Béton/plâtre/enduit - Tapisserie
Résultat amiante		
Présence d'amiante (Fibres d'amiante de type chrysotile)

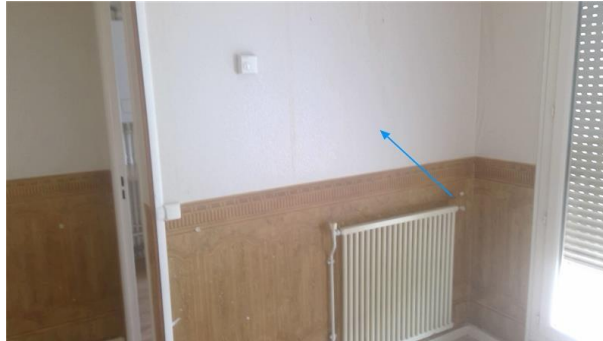
PRELEVEMENT : P009

Nom du client	Numéro de dossier	Localisation
HABITAT 77 OPH DE SEINE ET MARNE	RAAT_86LAJ0302	3ème - Séjour Cloisons - B, C
Nom de l'opérateur	Date de prélèvement	Matériau
MARTIN Olivier	09/08/2021	Enduit / Plâtre - Tapisserie
Résultat amiante		
absence d'amiante

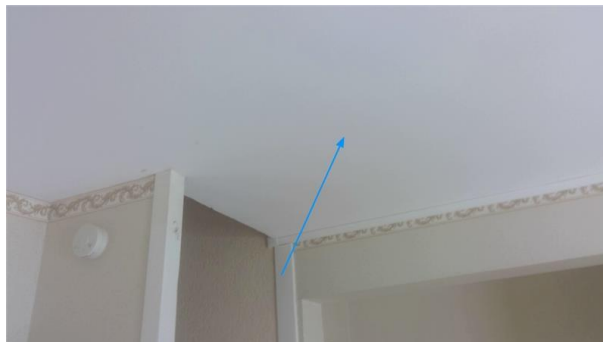
PRELEVEMENT : P010

Nom du client	Numéro de dossier	Localisation
HABITAT 77 OPH DE SEINE ET MARNE	RAAT_86LAJ0302	3ème - Séjour Plafond - Plafond
Nom de l'opérateur	Date de prélèvement	Matériau
MARTIN Olivier	09/08/2021	Enduit / Plâtre - Peinture
Résultat amiante		
absence d'amiante

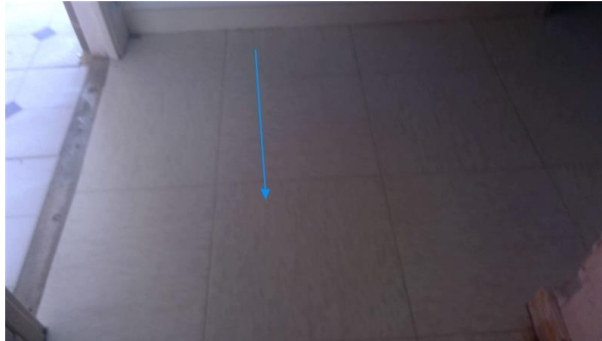
PRELEVEMENT : P011

Nom du client	Numéro de dossier	Localisation
HABITAT 77 OPH DE SEINE ET MARNE	RAAT_86LAJ0302	3ème - Palier Plancher - Sol
Nom de l'opérateur	Date de prélèvement	Matériau
MARTIN Olivier	09/08/2021	Ragréage / colle - Linoleum
Résultat amiante		
absence d'amiante

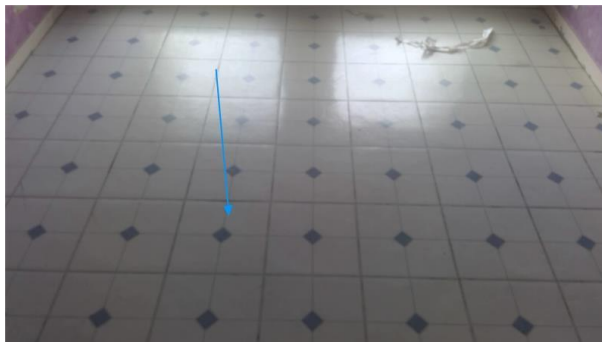
PRELEVEMENT : P012

Nom du client	Numéro de dossier	Localisation
HABITAT 77 OPH DE SEINE ET MARNE	RAAT_86LAJ0302	3ème - Chambre n°1 Plancher - Sol
Nom de l'opérateur	Date de prélèvement	Matériau
MARTIN Olivier	09/08/2021	Ragréage / colle - Linoleum
Résultat amiante		
absence d'amiante

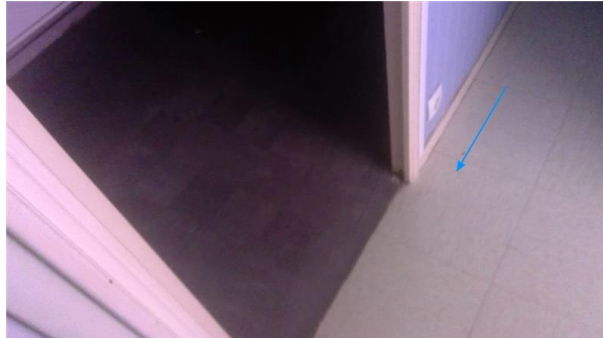
PRELEVEMENT : P013

Nom du client	Numéro de dossier	Localisation
HABITAT 77 OPH DE SEINE ET MARNE	RAAT_86LAJ0302	3ème - Salle de Bains Plancher - Sol
Nom de l'opérateur	Date de prélèvement	Matériau
MARTIN Olivier	09/08/2021	Ragréage / colle - Linoleum
Résultat amiante		
absence d'amiante
