Rapport de mission de repérage des matériaux et produits contenant de l'amiante avant réalisation de travaux

7 SQUARE MENDES FRANCE APT 104

77340 PONTAULT COMBAULT

RAPPORT N° :	OPH77 87LAG0104	Date d'émission du rapport :	20/07/2017
Le repérage a été réalisé le :	05/07/2017	Accompagnateur :	
Par :	Aurélien JAGER	Laboratoire d'Analyses :	ITGA
N° certificat de qualification :	CPDI4311	Adresse laboratoire :	3 RUE ARMAND HERPIN LACROIX - CS 46537 35065 RENNES CEDEX
Date d'obtention :	21/03/2017	Numéro d'accréditation :	1-5967
Le présent rapport est établi par une personne dont les compétences sont certifiées par :	I.CERT Parc Edonia - Bâtiment G - Rue de la Terre Victoria - 35760 SAINT-GREGOIRE	Organisme d'assurance professionnelle :	ALLIANZ
		Adresse assurance :	Direction Opérations Entreprises 5C Esplanade Charles de Gaulle 33081 BORDEAUX CEDEX
		N° de contrat d'assurance :	55897385
		Date de validité :	31/12/2017

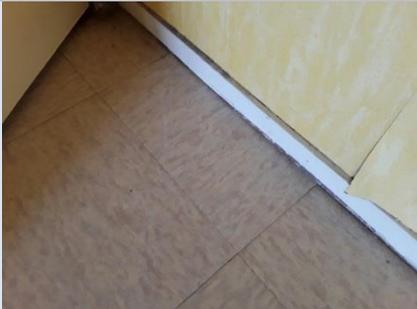
PRELEVEMENT : 87LAG0104P002		
NOM DU CLIENT	NUMERO DU DOSSIER	PIECE OU LOCAL
OPH77	87LAG0104 05/07/2017	Séjour
MATERIAU	DATE DE PRELEVEMENT	NOM DE L'OPERATEUR
Revêtement souple beige + colle polymère jaune non séparable + ragréage rose en vrac + matériau compact gris hétérogène	05/07/2017	JAGER Aurélien
LOCALISATION	RESULTAT	
Sol	Amiante non détecté

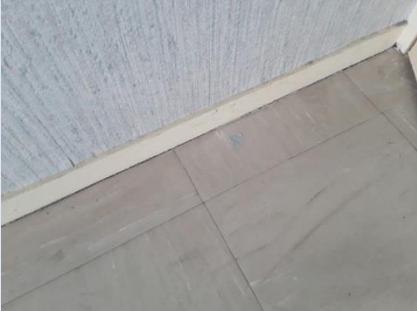
PRELEVEMENT : 87LAG0104P003		
NOM DU CLIENT	NUMERO DU DOSSIER	PIECE OU LOCAL
OPH77	87LAG0104 05/07/2017	Chambre 1
MATERIAU	DATE DE PRELEVEMENT	NOM DE L'OPERATEUR
Revêtement bicouche souple beige et rouge + colle polymère jaune non séparable + ragréage gris + sous couche de ragréage blanche en faible quantité en vrac non séparable	05/07/2017	JAGER Aurélien
LOCALISATION	RESULTAT	
Sol	Amiante non détecté

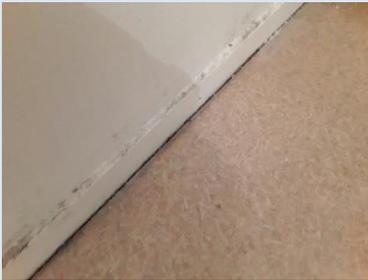
PRELEVEMENT : 87LAG0104P004		
NOM DU CLIENT	NUMERO DU DOSSIER	PIECE OU LOCAL
OPH77	87LAG0104 05/07/2017	Salle de bains
MATERIAU	DATE DE PRELEVEMENT	NOM DE L'OPERATEUR
Revêtement souple beige + revêtement bicouche souple beige et rouge + colle polymère jaune en faible quantité non séparable + ragréage gris en vrac non séparable	05/07/2017	JAGER Aurélien
LOCALISATION	RESULTAT	
Sol	Amiante non détecté	
EMPLACEMENT

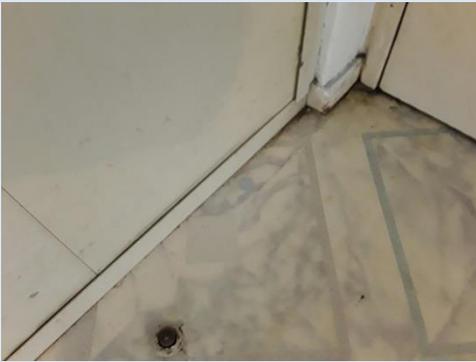
PRELEVEMENT : 87LAG0104P005		
NOM DU CLIENT	NUMERO DU DOSSIER	PIECE OU LOCAL
OPH77	87LAG0104 05/07/2017	Entrée
MATERIAU	DATE DE PRELEVEMENT	NOM DE L'OPERATEUR
Revêtement souple blanc + revêtement bicouche souple beige et rouge + colle polymère jaune non séparable + ragréage gris en vrac non séparable	05/07/2017	JAGER Aurélien
LOCALISATION	RESULTAT	
Sol	Amiante non détecté	
EMPLACEMENT

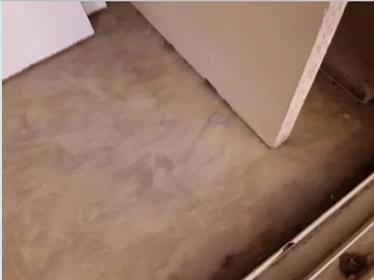
PRELEVEMENT : 87LAG0104P006		
NOM DU CLIENT	NUMERO DU DOSSIER	PIECE OU LOCAL
OPH77	87LAG0104 05/07/2017	Placard
MATERIAU	DATE DE PRELEVEMENT	NOM DE L'OPERATEUR
Revêtement souple beige + revêtement bicouche souple beige et rouge + colle polymère jaune non séparable + ragréage gris en vrac	05/07/2017	JAGER Aurélien
LOCALISATION	RESULTAT	
Sol	Amiante non détecté	
EMPLACEMENT

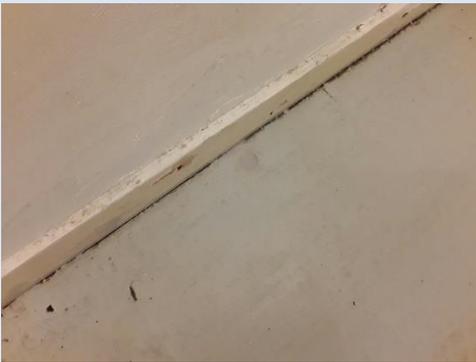
PRELEVEMENT : 87LAG0104P007		
NOM DU CLIENT	NUMERO DU DOSSIER	PIECE OU LOCAL
OPH77	87LAG0104 05/07/2017	WC
MATERIAU	DATE DE PRELEVEMENT	NOM DE L'OPERATEUR
Revêtement bicouche souple gris et rouge + colle polymère jaune non séparable + ragréage gris en vrac non séparable + sous couche de ragréage blanche en faible quantité non séparable	05/07/2017	JAGER Aurélien
LOCALISATION	RESULTAT	
Sol	Amiante non détecté	
EMPLACEMENT

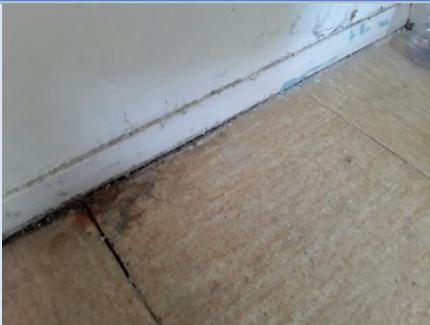
PRELEVEMENT : 87LAG0104P008		
NOM DU CLIENT	NUMERO DU DOSSIER	PIECE OU LOCAL
OPH77	87LAG0104 05/07/2017	Cuisine
MATERIAU	DATE DE PRELEVEMENT	NOM DE L'OPERATEUR
Revêtement souple beige + colle polymère jaune non séparable + ragréage gris en faible quantité en vrac non séparable + matériau compact gris hétérogène	05/07/2017	JAGER Aurélien

LOCALISATION	RESULTAT
Sol	Amiante non détecté

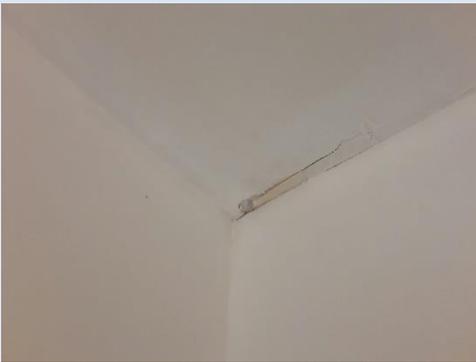
PRELEVEMENT : 87LAG0104P009		
NOM DU CLIENT	NUMERO DU DOSSIER	PIECE OU LOCAL
OPH77	87LAG0104 05/07/2017	Entrée
MATERIAU	DATE DE PRELEVEMENT	NOM DE L'OPERATEUR
Enduit plâtreux blanc en vrac + peinture non séparable + papier non séparable	05/07/2017	JAGER Aurélien

LOCALISATION	RESULTAT
Plafond	Amiante non détecté

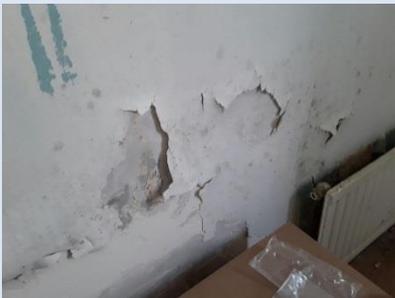
Cuisine	R+1	Enduit plâtreux blanc en vrac + peintures multiples non séparable	Mur A	87LAG0104P010	RESULTAT ANALYSE	DEGRADATION TOTALE

PRELEVEMENT : 87LAG0104P010		
NOM DU CLIENT	NUMERO DU DOSSIER	PIECE OU LOCAL
OPH77	87LAG0104 05/07/2017	Cuisine
MATERIAU	DATE DE PRELEVEMENT	NOM DE L'OPERATEUR
Enduit plâtreux blanc en vrac + peintures multiples non séparable	05/07/2017	JAGER Aurélien
LOCALISATION		RESULTAT
Mur A		Amiante non détecté
EMPLACEMENT

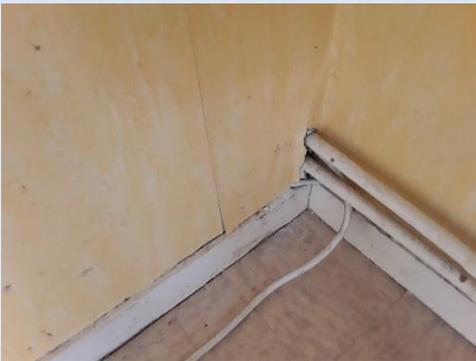
PRELEVEMENT : 87LAG0104P011		
NOM DU CLIENT	NUMERO DU DOSSIER	PIECE OU LOCAL
OPH77	87LAG0104 05/07/2017	Séjour
MATERIAU	DATE DE PRELEVEMENT	NOM DE L'OPERATEUR
Enduit gris en vrac non séparable + peinture non séparable + enduit plâtreux blanc en vrac non séparable + carton non séparable	05/07/2017	JAGER Aurélien
LOCALISATION		RESULTAT
Mur A		Amiante non détecté
EMPLACEMENT

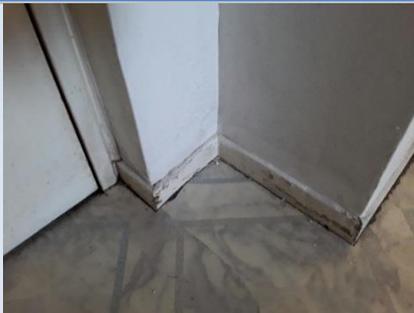
PRELEVEMENT : 87LAG0104P012		
NOM DU CLIENT	NUMERO DU DOSSIER	PIECE OU LOCAL
OPH77	87LAG0104 05/07/2017	Entrée
MATERIAU	DATE DE PRELEVEMENT	NOM DE L'OPERATEUR
Enduit plâtreux blanc en vrac + peintures multiples non séparable + toile fibreuse blanche non séparable + carton en faible quantité non séparable + matériau beige en faible quantité non séparable	05/07/2017	JAGER Aurélien
LOCALISATION		RESULTAT
Mur D		Amiante non détecté
EMPLACEMENT

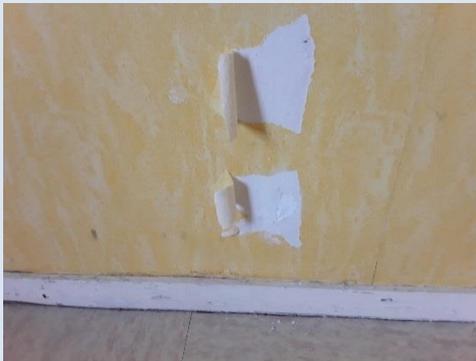
PRELEVEMENT : 87LAG0104P013		
NOM DU CLIENT	NUMERO DU DOSSIER	PIECE OU LOCAL
OPH77	87LAG0104 05/07/2017	Séjour
MATERIAU	DATE DE PRELEVEMENT	NOM DE L'OPERATEUR
Enduit gris en vrac non séparable + peinture non séparable + papier non séparable + matériau plâtreux blanc en vrac non séparable	05/07/2017	JAGER Aurélien
LOCALISATION		RESULTAT
Mur D		Amiante non détecté
EMPLACEMENT

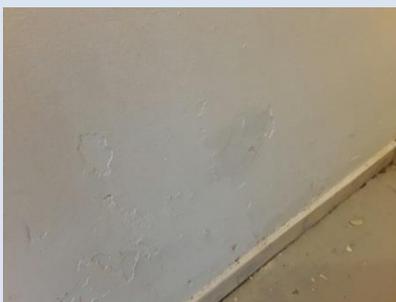
PRELEVEMENT : 87LAG0104P014		
NOM DU CLIENT	NUMERO DU DOSSIER	PIECE OU LOCAL
OPH77	87LAG0104 05/07/2017	WC
MATERIAU	DATE DE PRELEVEMENT	NOM DE L'OPERATEUR
Enduit plâtreux blanc en vrac non séparable + peinture non séparable + carton non séparable	05/07/2017	JAGER Aurélien
LOCALISATION		RESULTAT
Mur A		Amiante non détecté

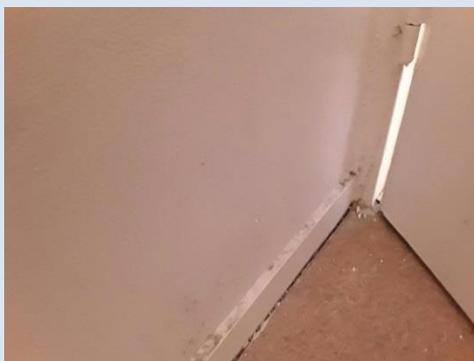
PRELEVEMENT : 87LAG0104P015		
NOM DU CLIENT	NUMERO DU DOSSIER	PIECE OU LOCAL
OPH77	87LAG0104 05/07/2017	Salle de bains
MATERIAU	DATE DE PRELEVEMENT	NOM DE L'OPERATEUR
Enduit plâtreux blanc en vrac + peintures multiples non séparable + carton non séparable	05/07/2017	JAGER Aurélien
LOCALISATION		RESULTAT
Mur C		Amiante non détecté

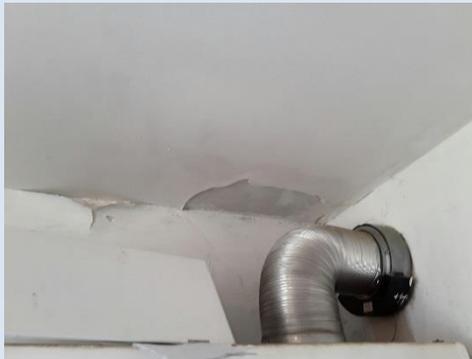
PRELEVEMENT : 87LAG0104P016		
NOM DU CLIENT	NUMERO DU DOSSIER	PIECE OU LOCAL
OPH77	87LAG0104 05/07/2017	Cuisine
MATERIAU	DATE DE PRELEVEMENT	NOM DE L'OPERATEUR
Enduit plâtreux blanc en vrac + peintures multiples non séparable	05/07/2017	JAGER Aurélien
LOCALISATION	RESULTAT	
Plafond	Amiante non détecté	
EMPLACEMENT
