## Rapport de mission de repérage des matériaux et produits contenant de l'amiante avant réalisation de travaux

4 SQUARE MENDES FRANCE

77340 PONTAULT COMBAULT

RAPPORT N° :	87LAD0103	Laboratoire d'Analyses :	ITGA
Repérage réalisé le :	08/03/2018	Adresse laboratoire :	3 RUE ARMAND HERPIN LACROIX - CS 46537 35065 RENNES CEDEX
Accompagnateur :		Numéro d'accréditation :	1-5967
Par :	Gaetan BEDEL	Organisme d'assurance professionnelle :	AXA France
N° certificat :	CPDI3869	Adresse assurance :	313 Terrasses de l'Arche 92727 NANTERRE CEDEX
Date d'obtention :	22/04/2016	N° de contrat d'assurance :	10063271004
Organisme certificateur	I.CERT PARC EDONIA - BAT G - RUE DE LA TERRE VICTORIA - 35760 SAINT GREGOIRE	Date de validité :	31/12/2018

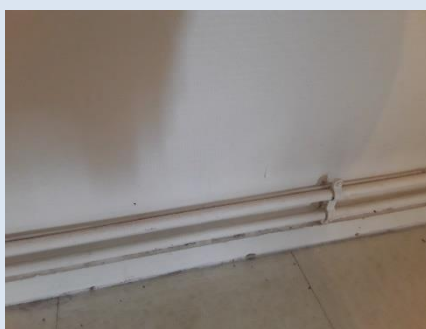
PRELEVEMENT : 87LAD0103P001			
NOM DU CLIENT	NUMERO DU DOSSIER		PIECE OU LOCAL
OPH77	87LAD0103 08/03/2018		Séjour
ELEMENT	DESCRIPTIF DU LABORATOIRE	DATE DE PRELEVEMENT	NOM DE L'OPERATEUR
Enduit / Peinture béton	Enduit plâtreux blanc en vrac + peinture avec couche en toile non séparable + matériau gris en faible quantité non séparable	08/03/2018	BEDEL Gaetan
LOCALISATION		RESULTAT	
Mur D		Amiante non détecté

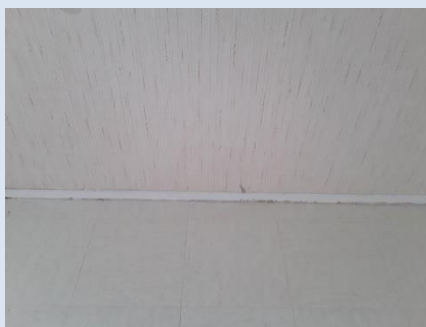
PRELEVEMENT : 87LAD0103P002			
NOM DU CLIENT	NUMERO DU DOSSIER		PIECE OU LOCAL
OPH77	87LAD0103 08/03/2018		Chambre 2
ELEMENT	DESCRIPTIF DU LABORATOIRE	DATE DE PRELEVEMENT	NOM DE L'OPERATEUR
Enduit / Peinture plaque de plâtre	Enduit plâtreux blanc en vrac + carton en vrac non séparable	08/03/2018	BEDEL Gaetan
LOCALISATION		RESULTAT	
Mur C		Amiante non détecté

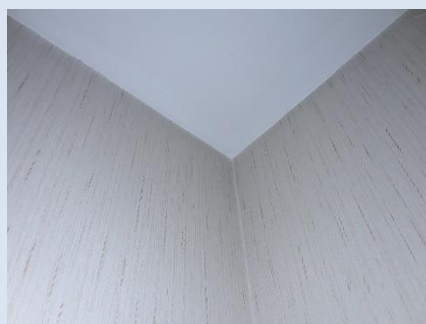
PRELEVEMENT : 87LAD0103P003			
NOM DU CLIENT	NUMERO DU DOSSIER		PIECE OU LOCAL
OPH77	87LAD0103 08/03/2018		Chambre 1
ELEMENT	DESCRIPTIF DU LABORATOIRE	DATE DE PRELEVEMENT	NOM DE L'OPERATEUR
Enduit / Peinture béton	Enduit gris en vrac + peinture non séparable + papier non séparable	08/03/2018	BEDEL Gaetan
LOCALISATION		RESULTAT	
Plafonds		Amiante non détecté

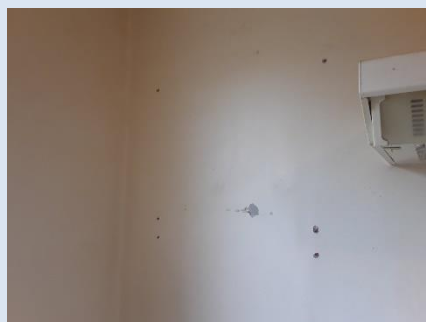
PRELEVEMENT : 87LAD0103P004			
NOM DU CLIENT	NUMERO DU DOSSIER		PIECE OU LOCAL
OPH77	87LAD0103 08/03/2018		Cuisine
ELEMENT	DESCRIPTIF DU LABORATOIRE	DATE DE PRELEVEMENT	NOM DE L'OPERATEUR
Enduit / Peinture béton	Enduit plâtreux blanc en vrac + peintures multiples non séparable + matériau beige non séparable	08/03/2018	BEDEL Gaetan
LOCALISATION		RESULTAT	
Mur C		Amiante non détecté

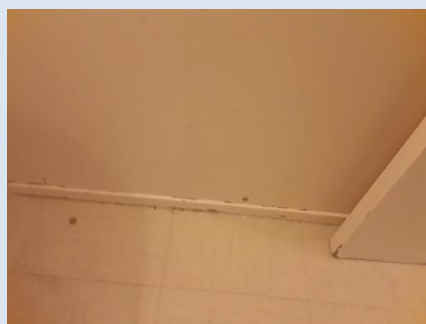
PRELEVEMENT : 87LAD0103P005			
NOM DU CLIENT	NUMERO DU DOSSIER	PIECE OU LOCAL	
OPH77	87LAD0103 08/03/2018	Salle de bains	
ELEMENT	DESCRIPTIF DU LABORATOIRE	DATE DE PRELEVEMENT	NOM DE L'OPERATEUR
Enduit / Peinture plaque de plâtre	Enduit plâtreux blanc en vrac + peinture non séparable + carton non séparable	08/03/2018	BEDEL Gaetan
LOCALISATION		RESULTAT	
Mur C		Amiante non détecté
