## Rapport de mission de repérage des matériaux et produits contenant de l'amiante avant réalisation de travaux

4 SQUARE MENDES FRANCE

77340 PONTAULT COMBAULT

RAPPORT N° :	87LAD0203	Laboratoire d'Analyses :	ITGA
Repérage réalisé le :	08/03/2018	Adresse laboratoire :	3 RUE ARMAND HERPIN LACROIX - CS 46537 35065 RENNES CEDEX
Accompagnateur :		Numéro d'accréditation :	1-5967
Par :	Gaetan BEDEL	Organisme d'assurance professionnelle :	AXA France
N° certificat :	CPDI3869	Adresse assurance :	313 Terrasses de l'Arche 92727 NANTERRE CEDEX
Date d'obtention :	22/04/2016	N° de contrat d'assurance :	10063271004
Organisme certificateur	I.CERT PARC EDONIA - BAT G - RUE DE LA TERRE VICTORIA - 35760 SAINT GREGOIRE	Date de validité :	31/12/2018

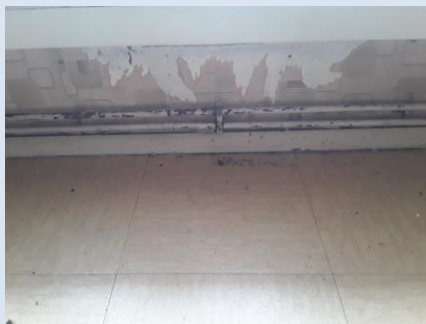
PRELEVEMENT : 87LAD0203P001			
NOM DU CLIENT	NUMERO DU DOSSIER		PIECE OU LOCAL
OPH77	87LAD0203 08/03/2018		Séjour
ELEMENT	DESCRIPTIF DU LABORATOIRE	DATE DE PRELEVEMENT	NOM DE L'OPERATEUR
Enduit / Peinture béton	Enduit plâtreux blanc en vrac non séparable + peinture non séparable	08/03/2018	BEDEL Gaetan
LOCALISATION		RESULTAT	
Mur D		Amiante non détecté

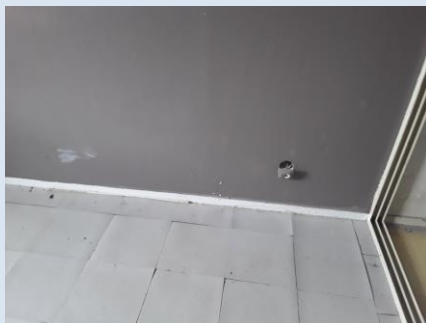
PRELEVEMENT : 87LAD0203P002			
NOM DU CLIENT	NUMERO DU DOSSIER		PIECE OU LOCAL
OPH77	87LAD0203 08/03/2018		Chambre 2
ELEMENT	DESCRIPTIF DU LABORATOIRE	DATE DE PRELEVEMENT	NOM DE L'OPERATEUR
Enduit / Peinture plaque de plâtre	Enduit plâtreux blanc en vrac non séparable + carton non séparable + peinture non séparable	08/03/2018	BEDEL Gaetan
LOCALISATION		RESULTAT	
Mur C		Amiante non détecté

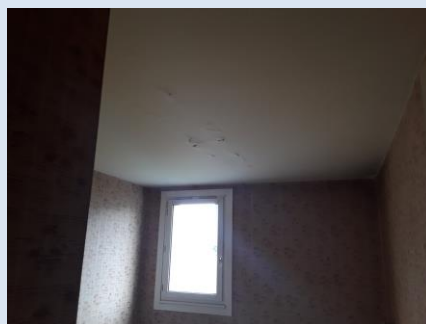
**PRELEVEMENT : 87LAD0203P003**

NOM DU CLIENT	NUMERO DU DOSSIER	PIECE OU LOCAL	
OPH77	87LAD0203 08/03/2018	Chambre 1	
ELEMENT	DESCRIPTIF DU LABORATOIRE	DATE DE PRELEVEMENT	NOM DE L'OPERATEUR
Enduit / Peinture béton	Enduit plâtreux blanc en vrac non séparable + matériau gris en faible quantité non séparable + peinture non séparable	08/03/2018	BEDEL Gaetan
LOCALISATION		RESULTAT	
Plafonds		Amiante non détecté

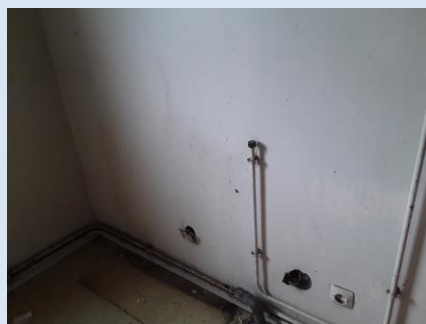
**PRELEVEMENT : 87LAD0203P004**

NOM DU CLIENT	NUMERO DU DOSSIER	PIECE OU LOCAL	
OPH77	87LAD0203 08/03/2018	Cuisine	
ELEMENT	DESCRIPTIF DU LABORATOIRE	DATE DE PRELEVEMENT	NOM DE L'OPERATEUR
Enduit / Peinture béton	Enduit plâtreux blanc en vrac non séparable + peinture non séparable	08/03/2018	BEDEL Gaetan
LOCALISATION		RESULTAT	
Mur C		Amiante non détecté

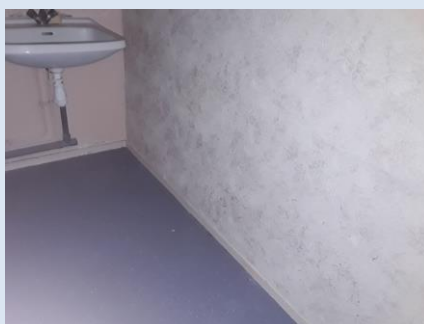
PRELEVEMENT : 87LAD0203P005			
NOM DU CLIENT	NUMERO DU DOSSIER	PIECE OU LOCAL	
OPH77	87LAD0203 08/03/2018	Salle de bains	
ELEMENT	DESCRIPTIF DU LABORATOIRE	DATE DE PRELEVEMENT	NOM DE L'OPERATEUR
Enduit / Peinture plaque de plâtre	Enduit plâtreux blanc en vrac non séparable + carton non séparable + peinture non séparable	08/03/2018	BEDEL Gaetan
LOCALISATION		RESULTAT	
Mur C		Amiante non détecté

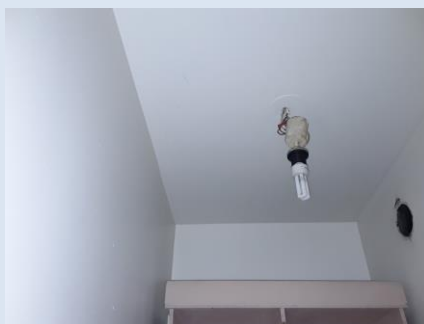
PRELEVEMENT : 87LAD0203P006			
NOM DU CLIENT	NUMERO DU DOSSIER	PIECE OU LOCAL	
OPH77	87LAD0203 08/03/2018	WC	
ELEMENT	DESCRIPTIF DU LABORATOIRE	DATE DE PRELEVEMENT	NOM DE L'OPERATEUR
Enduit / Peinture béton	Enduit plâtreux blanc en vrac non séparable + peinture non séparable	08/03/2018	BEDEL Gaetan
LOCALISATION		RESULTAT	
Plafonds		Amiante non détecté

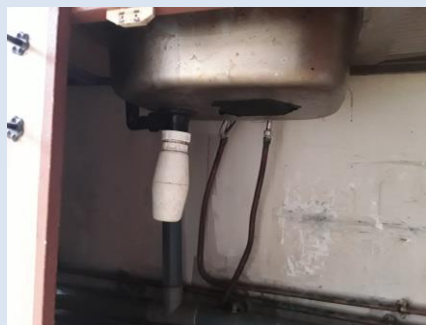
PRELEVEMENT : 87LAD0203P007			
NOM DU CLIENT	NUMERO DU DOSSIER	PIECE OU LOCAL	
OPH77	87LAD0203 08/03/2018	Cuisine	
ELEMENT	DESCRIPTIF DU LABORATOIRE	DATE DE PRELEVEMENT	NOM DE L'OPERATEUR
Revêtement bitumineux	Matériau bitumineux noir	08/03/2018	BEDEL Gaetan
LOCALISATION		RESULTAT	
Sous évier		Amiante non détecté

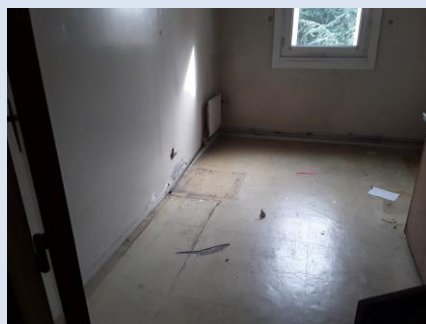
PRELEVEMENT : 87LAD0203P008			
NOM DU CLIENT	NUMERO DU DOSSIER	PIECE OU LOCAL	
OPH77	87LAD0203 08/03/2018	Cuisine	
ELEMENT	DESCRIPTIF DU LABORATOIRE	DATE DE PRELEVEMENT	NOM DE L'OPERATEUR
Dalle de sol	Revêtement souple beige + colle polymère jaune non séparable + ragréage gris + sous couche de ragréage blanche non séparable	08/03/2018	BEDEL Gaetan
LOCALISATION		RESULTAT	
Sols		Amiante non détecté

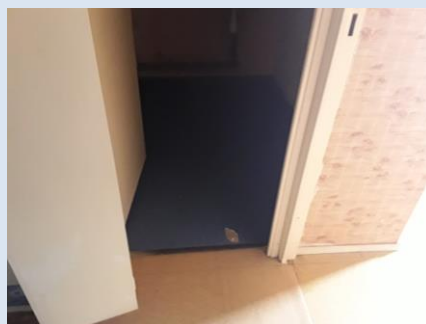
PRELEVEMENT : 87LAD0203P009			
NOM DU CLIENT	NUMERO DU DOSSIER	PIECE OU LOCAL	
OPH77	87LAD0203 08/03/2018	Salle de bains	
ELEMENT	DESCRIPTIF DU LABORATOIRE	DATE DE PRELEVEMENT	NOM DE L'OPERATEUR
Revêtement souple	Revêtement souple bleu + revêtement souple beige + colle polymère jaune non séparable + ragréage gris	08/03/2018	BEDEL Gaetan
LOCALISATION		RESULTAT	
Sol		Amiante non détecté

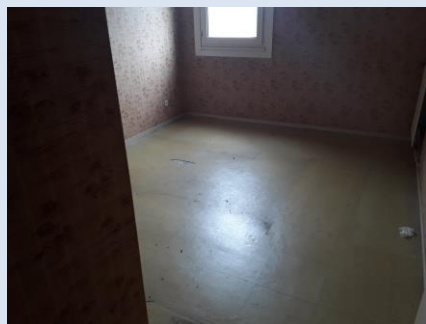
PRELEVEMENT : 87LAD0203P010			
NOM DU CLIENT	NUMERO DU DOSSIER	PIECE OU LOCAL	
OPH77	87LAD0203 08/03/2018	Chambre 1	
ELEMENT	DESCRIPTIF DU LABORATOIRE	DATE DE PRELEVEMENT	NOM DE L'OPERATEUR
Dalle de sol	Revêtement souple beige + colle polymère jaune non séparable + ragréage gris + sous couche de ragréage blanche non séparable	08/03/2018	BEDEL Gaetan
LOCALISATION		RESULTAT	
Sols		Amiante non détecté

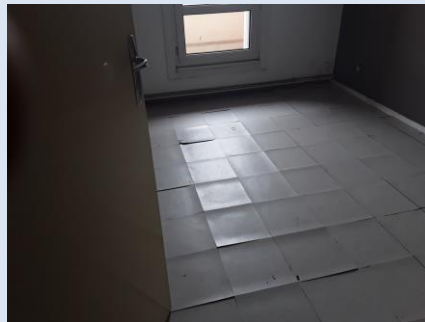
PRELEVEMENT : 87LAD0203P011			
NOM DU CLIENT	NUMERO DU DOSSIER		PIECE OU LOCAL
OPH77	87LAD0203 08/03/2018		Chambre 2
ELEMENT	DESCRIPTIF DU LABORATOIRE	DATE DE PRELEVEMENT	NOM DE L'OPERATEUR
Dalle de sol	Revêtement cassant gris + revêtement souple beige + colle polymère jaune non séparable + ragréage gris en faible quantité non séparable	08/03/2018	BEDEL Gaetan
LOCALISATION		RESULTAT	
Sol		Amiante non détecté
