## Rapport de mission de repérage des matériaux et produits contenant de l'amiante avant réalisation de travaux

8 SQUARE MENDES FRANCE

77340 PONTAULT COMBAULT

RAPPORT N° :	87LAH0002	Laboratoire d'Analyses :	ITGA
Repérage réalisé le :	17/04/2018	Adresse laboratoire :	3 RUE ARMAND HERPIN LACROIX - CS 46537 35065 RENNES CEDEX
Accompagnateur :		Numéro d'accréditation :	1-5967
Par :	Mickaël JULIEN	Organisme d'assurance professionnelle :	AXA France
N° certificat :	CPDI 4129	Adresse assurance :	313 Terrasses de l'Arche 92727 NANTERRE CEDEX
Date d'obtention :	01/01/2017	N° de contrat d'assurance :	10063271004
Organisme certificateur	I.CERT Parc Edonia - Bâtiment G - Rue de la Terre Victoria - 35760 SAINT-GREGOIRE	Date de validité :	31/12/2018

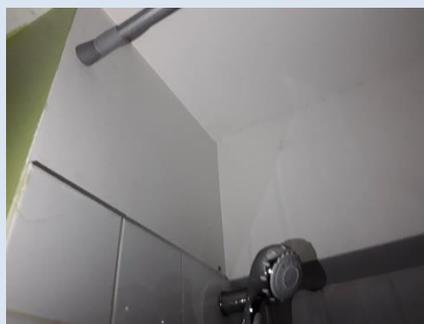
PRELEVEMENT : 87LAH0002P002			
NOM DU CLIENT	NUMERO DU DOSSIER		PIECE OU LOCAL
OPH77	87LAH0002 17/04/2018		Salle de bains
ELEMENT	DESCRIPTIF DU LABORATOIRE	DATE DE PRELEVEMENT	NOM DE L'OPERATEUR
Enduit béton	Enduit plâtreux blanc en vrac + peinture non séparable	17/04/2018	JULIEN Mickaël
LOCALISATION		RESULTAT	
Plafond		Amiante non détecté

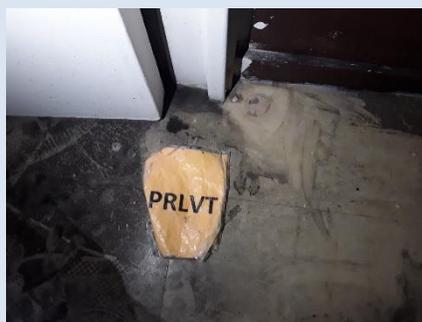
PRELEVEMENT : 87LAH0002P005			
NOM DU CLIENT	NUMERO DU DOSSIER	PIECE OU LOCAL	
OPH77	87LAH0002 17/04/2018	WC	
ELEMENT	DESCRIPTIF DU LABORATOIRE	DATE DE PRELEVEMENT	NOM DE L'OPERATEUR
Dalle de sol	Revêtement bicouche souple beige et rouge + colle polymère jaune non séparable + ragréage gris non séparable + matériau compact gris hétérogène + peinture non séparable	17/04/2018	JULIEN Mickaël
LOCALISATION		RESULTAT	
Sols		Amiante non détecté

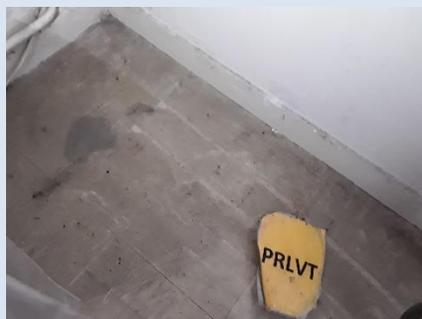
PRELEVEMENT : 87LAH0002P006			
NOM DU CLIENT	NUMERO DU DOSSIER	PIECE OU LOCAL	
OPH77	87LAH0002 17/04/2018	Chambre 3	
ELEMENT	DESCRIPTIF DU LABORATOIRE	DATE DE PRELEVEMENT	NOM DE L'OPERATEUR
Enduit béton	Enduit plâtreux blanc en vrac + peinture non séparable + matériau gris en vrac non séparable	17/04/2018	JULIEN Mickaël
LOCALISATION		RESULTAT	
Mur B		Amiante non détecté

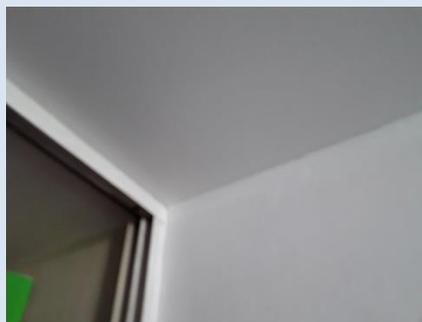
PRELEVEMENT : 87LAH0002P007			
NOM DU CLIENT	NUMERO DU DOSSIER		PIECE OU LOCAL
OPH77	87LAH0002 17/04/2018		Chambre 2
ELEMENT	DESCRIPTIF DU LABORATOIRE	DATE DE PRELEVEMENT	NOM DE L'OPERATEUR
Enduit béton	Enduit plâtreux blanc en vrac + peinture non séparable	17/04/2018	JULIEN Mickaël
LOCALISATION		RESULTAT	
Plafond		Amiante non détecté

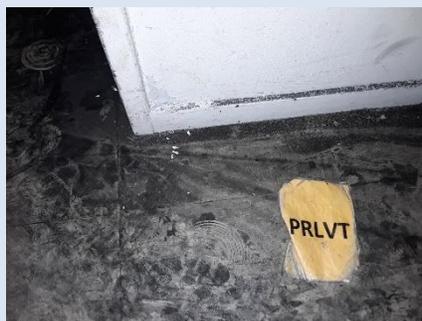
PRELEVEMENT : 87LAH0002P008			
NOM DU CLIENT	NUMERO DU DOSSIER		PIECE OU LOCAL
OPH77	87LAH0002 17/04/2018		Entrée
ELEMENT	DESCRIPTIF DU LABORATOIRE	DATE DE PRELEVEMENT	NOM DE L'OPERATEUR
Enduit / Peinture plaque de plâtre	Enduit plâtreux blanc en vrac + peinture non séparable + carton non séparable	17/04/2018	JULIEN Mickaël
LOCALISATION		RESULTAT	
Mur C		Amiante non détecté

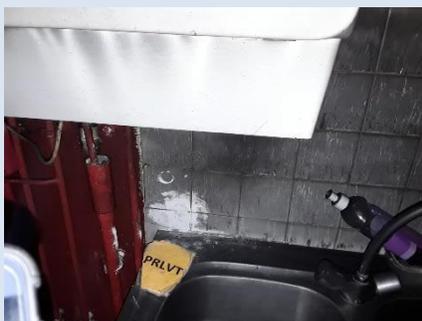
PRELEVEMENT : 87LAH0002P010

NOM DU CLIENT	NUMERO DU DOSSIER	PIECE OU LOCAL	
OPH77	87LAH0002 17/04/2018	Cuisine	
ELEMENT	DESCRIPTIF DU LABORATOIRE	DATE DE PRELEVEMENT	NOM DE L'OPERATEUR
Faïence 1	Colle grise non séparable + matériau compact gris hétérogène + carrelage	17/04/2018	JULIEN Mickaël
LOCALISATION		RESULTAT	
Mur A		Amiante non détecté

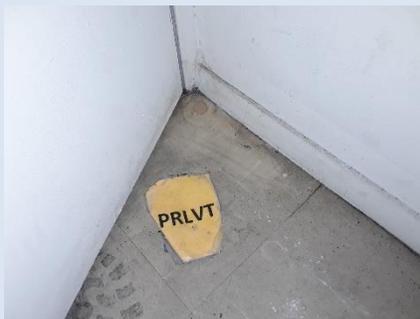
PRELEVEMENT : 87LAH0002P011			
NOM DU CLIENT	NUMERO DU DOSSIER	PIECE OU LOCAL	
OPH77	87LAH0002 17/04/2018	Séjour	
ELEMENT	DESCRIPTIF DU LABORATOIRE	DATE DE PRELEVEMENT	NOM DE L'OPERATEUR
Dalle de sol	Revêtement bicouche souple beige et rouge + colle polymère jaune non séparable + ragréage gris non séparable	17/04/2018	JULIEN Mickaël
LOCALISATION		RESULTAT	
Sol		Amiante non détecté
