Rapport de mission de repérage des matériaux et produits contenant de l'amiante avant réalisation de travaux

Norme NF X 46-020 V .2017

8 SQUARE MENDES FRANCE

77340 PONTAULT COMBAULT

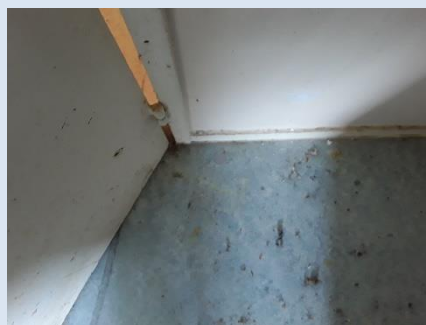
PRELEVEMENT : 87LAH0103P002			
NOM DU CLIENT	NUMERO DU DOSSIER		PIECE OU LOCAL
OPH77	87LAH0103 21/08/2019		Cuisine (Rez de chaussée)
ELEMENT	DESCRIPTIF DU LABORATOIRE	DATE DE PRELEVEMENT	NOM DE L'OPERATEUR
Revêtement souple	Revêtement souple bleu	21/08/2019	TAVARES Serge
LOCALISATION		RESULTAT	
Sol		AmianteNonDetecte

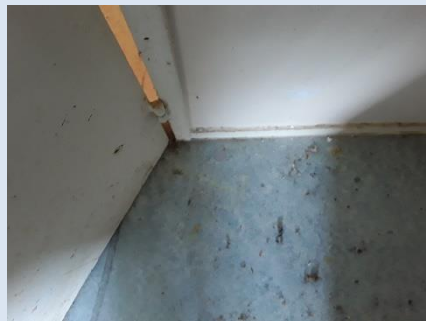
PRELEVEMENT : 87LAH0103P002			
NOM DU CLIENT	NUMERO DU DOSSIER	PIECE OU LOCAL	
OPH77	87LAH0103 21/08/2019	Cuisine (Rez de chaussée)	
ELEMENT	DESCRIPTIF DU LABORATOIRE	DATE DE PRELEVEMENT	NOM DE L'OPERATEUR
Revêtement souple	Colle polymère jaune + peinture non séparable	21/08/2019	TAVARES Serge
LOCALISATION		RESULTAT	
Sol		AmianteNonDetecte

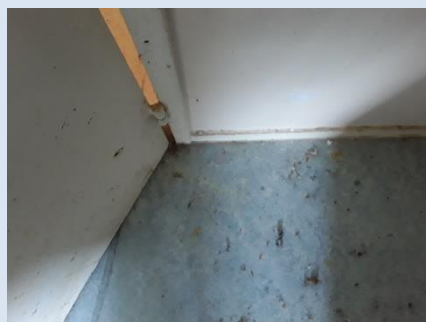
PRELEVEMENT : 87LAH0103P002			
NOM DU CLIENT	NUMERO DU DOSSIER	PIECE OU LOCAL	
OPH77	87LAH0103 21/08/2019	Cuisine (Rez de chaussée)	
ELEMENT	DESCRIPTIF DU LABORATOIRE	DATE DE PRELEVEMENT	NOM DE L'OPERATEUR
Revêtement souple	Revêtement bicouche souple beige et rouge + colle polymère jaune en faible quantité non séparable + ragréage gris en faible quantité non séparable	21/08/2019	TAVARES Serge
LOCALISATION		RESULTAT	
Sol		AmianteNonDetecte

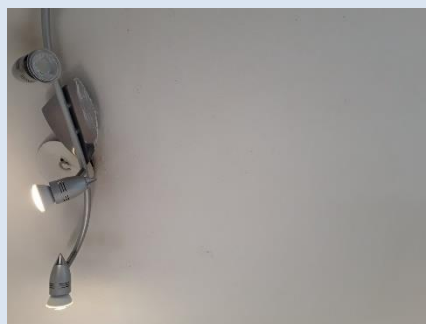
PRELEVEMENT : 87LAH0103P005			
NOM DU CLIENT	NUMERO DU DOSSIER		PIECE OU LOCAL
OPH77	87LAH0103 21/08/2019		Séjour (Rez de chaussée)
ELEMENT	DESCRIPTIF DU LABORATOIRE	DATE DE PRELEVEMENT	NOM DE L'OPERATEUR
Enduit / Peinture béton	Peinture non séparable + enduit plâtreux blanc en vrac + matériau gris en faible quantité non séparable	21/08/2019	TAVARES Serge
LOCALISATION		RESULTAT	
Plafond		AmianteNonDetecte

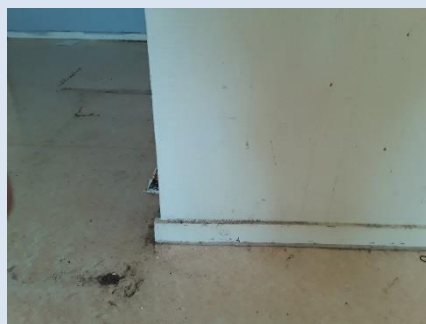
PRELEVEMENT : 87LAH0103P006			
NOM DU CLIENT	NUMERO DU DOSSIER		PIECE OU LOCAL
OPH77	87LAH0103 21/08/2019		Séjour (Rez de chaussée)
ELEMENT	DESCRIPTIF DU LABORATOIRE	DATE DE PRELEVEMENT	NOM DE L'OPERATEUR
Fibre de verre	Peinture avec couche en toile non séparable + matériau plâtreux blanc	21/08/2019	TAVARES Serge
LOCALISATION		RESULTAT	
Mur A		AmianteNonDetecte

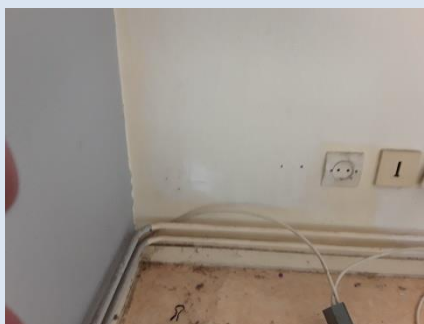
PRELEVEMENT : 87LAH0103P007

NOM DU CLIENT	NUMERO DU DOSSIER	PIECE OU LOCAL	
OPH77	87LAH0103 21/08/2019	Séjour (Rez de chaussée)	
ELEMENT	DESCRIPTIF DU LABORATOIRE	DATE DE PRELEVEMENT	NOM DE L'OPERATEUR
Fibre de verre	Peinture avec couche en toile non séparable + matériau plâtreux blanc en vrac + matériau gris en faible quantité non séparable	21/08/2019	TAVARES Serge
LOCALISATION		RESULTAT	
Mur E		AmianteNonDetecte

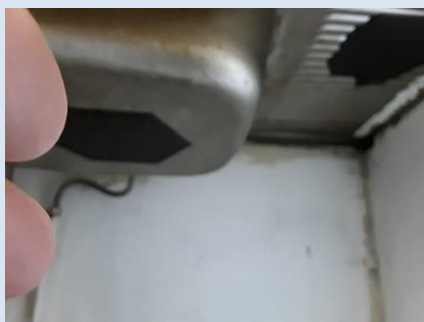
PRELEVEMENT : 87LAH0103P008

PIECE	ETAGE	ELEMENTS	DESCRIPTIF LABORATOIRE	Echantillon	REPERAGE	ETAT	RESULTAT
Cuisine	Rez de chaussée	Revêtement bitumineux	Tampon bitumineux noir	87LAH0103P008	Sous évier	DEGRADATION PARTIELLE	Amiante détecté (Chrysotile)

NOM DU CLIENT	NUMERO DU DOSSIER	PIECE OU LOCAL	
OPH77	87LAH0103 21/08/2019	Cuisine (Rez de chaussée)	
ELEMENT	DESCRIPTIF DU LABORATOIRE	DATE DE PRELEVEMENT	NOM DE L'OPERATEUR
Revêtement bitumineux	Tampon bitumineux noir	21/08/2019	TAVARES Serge
LOCALISATION		RESULTAT	
Sous évier		AmianteDetecte
