Rapport de mission de repérage des matériaux et produits contenant de l'amiante avant réalisation de travaux

1 SQUARE MENDES FRANCE

MODULE 87DAA9901
77340 PONTAULT COMBAULT
Aucun document disponible

RAPPORT N° :	87DAA9901	Laboratoire d'Analyses :	ITGA
Repérage réalisé le :	01/04/2019	Adresse laboratoire :	3 RUE ARMAND HERPIN LACROIX - CS 46537 35065 RENNES CEDEX
Accompagnateur :		Numéro d'accréditation :	1-5967
Par :	Serge TAVARES	Organisme d'assurance professionnelle :	AXA France
N° certificat :	DTI3472	Adresse assurance :	313 Terrasses de l'Arche 92727 NANTERRE CEDEX
Date d'obtention :	20/08/2018	N° de contrat d'assurance :	10158549604
Organisme certificateur		Date de validité :	31/12/2019

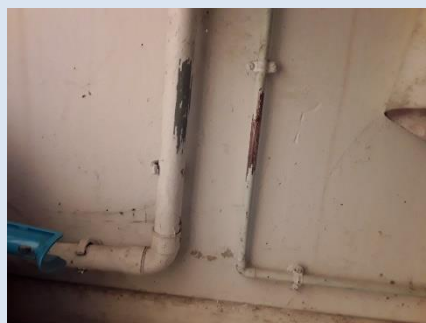
PIECE	ETAGE	ELEMENTS	DESCRIPTIF LABORATOIRE	Echantillon	REPERAGE	ETAT	RESULTAT	METHODE
Local 1	RC	Peinture	Peintures multiples en vrac	87DAA9901P001	Tuyauterie	DEGRADATION PARTIELLE	Amiante non détecté	RESULTAT ANALYSE
Local 1	RC	Enduit / Peinture béton	Enduit plâtreux blanc en faible quantité en vrac non séparable + peintures multiples en vrac avec poussières	87DAA9901P002	Mur A	DEGRADATION PARTIELLE	Amiante non détecté	RESULTAT ANALYSE

* Peintures multiples en vrac	META (1)	1	18/04/2019	Amiante non détecté / -
Réf dossier client : 87DAA9901-01 - 1 SQUARE MENDES FRANCE 77340 PONTAULT COMBAULT				Réf échantillon ITGA : IT071904-30826
Réf échantillon client : 87DAA9901P002 / LOGEMENTS COLLECTIFS - - - / Local 1 Mur A Enduit Peinture béton				Description ITGA : Enduit plâtreux blanc en faible quantité en vrac / Peintures multiples en vrac avec poussières

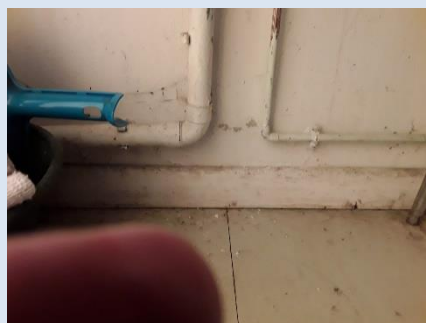
PIECE	ETAGE	ELEMENTS	DESCRIPTIF LABORATOIRE	Echantillon	REPERAGE	ETAT	RESULTAT	METHODE
Local 1	RC	Enduit / Peinture béton	Enduit plâtreux blanc en faible quantité en vrac non séparable + peintures multiples en vrac avec poussières	87DAA9901P002	Mur A	DEGRADATION PARTIELLE	Amiante non détecté	ZPSO
Local 1	RC	Enduit / Peinture béton	Enduit plâtreux blanc en faible quantité en vrac non séparable + peintures multiples en vrac avec poussières	87DAA9901P002	Mur B	DEGRADATION PARTIELLE	Amiante non détecté	ZPSO
Local 1	RC	Enduit / Peinture béton	Enduit plâtreux blanc en faible quantité en vrac non séparable + peintures multiples en vrac avec poussières	87DAA9901P002	Mur C	DEGRADATION PARTIELLE	Amiante non détecté	ZPSO
Local 1	RC	Enduit / Peinture béton	Enduit plâtreux blanc en faible quantité en vrac non séparable + peintures multiples en vrac avec poussières	87DAA9901P002	Mur D	DEGRADATION PARTIELLE	Amiante non détecté	ZPSO

* Enduit plâtreux blanc en faible quantité en vrac non séparable + peintures multiples en vrac avec poussières	META (1)	1	17/04/2019	Amiante non détecté / -
