Rapport de mission de repérage des matériaux et produits contenant de l'amiante avant réalisation de travaux

Norme NF X 46-020 V .2017

1 SQUARE MENDES FRANCE

77340 PONTAULT COMBAULT

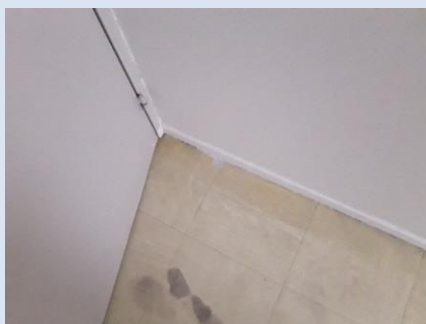
PRELEVEMENT : 87LAA0105P001			
NOM DU CLIENT	NUMERO DU DOSSIER		PIECE OU LOCAL
OPH77	87LAA0105 16/10/2019		Cuisine (R+1)
ELEMENT	DESCRIPTIF DU LABORATOIRE	DATE DE PRELEVEMENT	NOM DE L'OPERATEUR
Dalle de sol	Peinture	16/10/2019	RHENZOUR Abdessamad
LOCALISATION		RESULTAT	
Sol		Fr1:Amiante non détecté

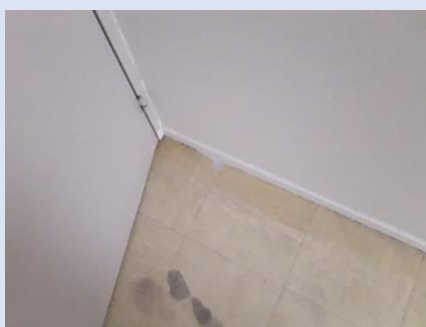
PRELEVEMENT : 87LAA0105P001			
NOM DU CLIENT	NUMERO DU DOSSIER		PIECE OU LOCAL
OPH77	87LAA0105 16/10/2019		Cuisine (R+1)
ELEMENT	DESCRIPTIF DU LABORATOIRE	DATE DE PRELEVEMENT	NOM DE L'OPERATEUR
Dalle de sol	Revêtement bicouche souple beige et rouge	16/10/2019	RHENZOUR Abdessamad
LOCALISATION		RESULTAT	
Sol		Fr2:Amiante non détecté

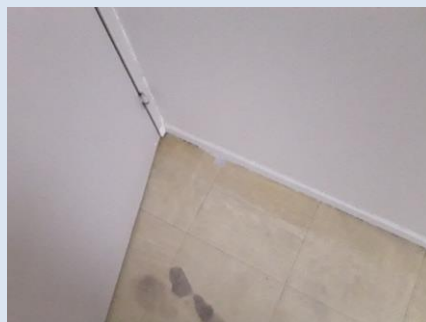
PRELEVEMENT : 87LAA0105P001			
NOM DU CLIENT	NUMERO DU DOSSIER	PIECE OU LOCAL	
OPH77	87LAA0105 16/10/2019	Cuisine (R+1)	
ELEMENT	DESCRIPTIF DU LABORATOIRE	DATE DE PRELEVEMENT	NOM DE L'OPERATEUR
Dalle de sol	Colle polymère jaune + ragréage gris en vrac non séparable + matériau blanc non séparable	16/10/2019	RHENZOUR Abdessamad
LOCALISATION		RESULTAT	
Sol		Fr3:Amiante non détecté

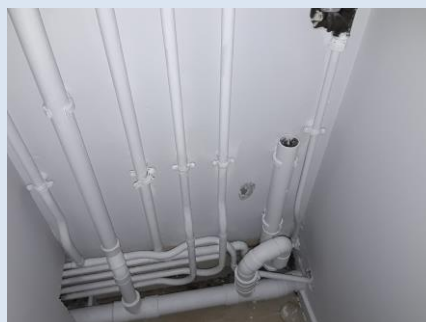
PRELEVEMENT : 87LAA0105P002			
NOM DU CLIENT	NUMERO DU DOSSIER	PIECE OU LOCAL	
OPH77	87LAA0105 16/10/2019	Cuisine (R+1)	
ELEMENT	DESCRIPTIF DU LABORATOIRE	DATE DE PRELEVEMENT	NOM DE L'OPERATEUR
Enduit / Peinture béton	Enduit plâtreux blanc en vrac + peinture non séparable	16/10/2019	RHENZOUR Abdessamad
LOCALISATION		RESULTAT	
Mur C		Amiante non détecté

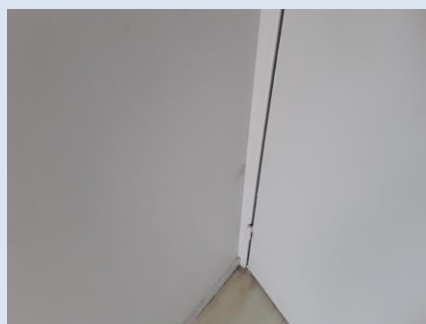
PRELEVEMENT : 87LAA0105P003			
NOM DU CLIENT	NUMERO DU DOSSIER	PIECE OU LOCAL	
OPH77	87LAA0105 16/10/2019	Séjour / Salon (R+1)	
ELEMENT	DESCRIPTIF DU LABORATOIRE	DATE DE PRELEVEMENT	NOM DE L'OPERATEUR
Enduit / Peinture plaque de plâtre	Carton + peinture non séparable	16/10/2019	RHENZOUR Abdessamad
LOCALISATION		RESULTAT	
Mur C		Fr1:Amiante non détecté

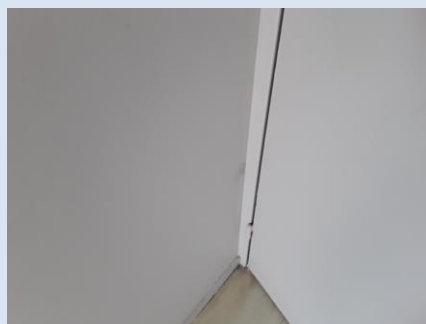
PRELEVEMENT : 87LAA0105P003			
NOM DU CLIENT	NUMERO DU DOSSIER	PIECE OU LOCAL	
OPH77	87LAA0105 16/10/2019	Séjour / Salon (R+1)	
ELEMENT	DESCRIPTIF DU LABORATOIRE	DATE DE PRELEVEMENT	NOM DE L'OPERATEUR
Enduit / Peinture plaque de plâtre	Enduit plâtreux blanc	16/10/2019	RHENZOUR Abdessamad
LOCALISATION		RESULTAT	
Mur C		Fr2:Amiante non détecté

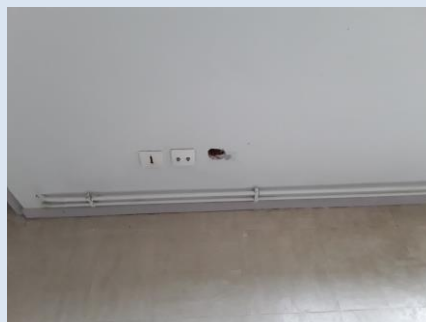
PRELEVEMENT : 87LAA0105P004			
NOM DU CLIENT	NUMERO DU DOSSIER	PIECE OU LOCAL	
OPH77	87LAA0105 16/10/2019	Séjour / Salon (R+1)	
ELEMENT	DESCRIPTIF DU LABORATOIRE	DATE DE PRELEVEMENT	NOM DE L'OPERATEUR
Enduit / Peinture béton	Enduit plâtreux blanc en vrac + peinture non séparable	16/10/2019	RHENZOUR Abdessamad
LOCALISATION		RESULTAT	
Mur B		Amiante non détecté
