Pré-Rapport de repérage des matériaux et produits contenant de l'amiante avant réalisation de travaux dans un immeuble bâti

2, Square Mendens France - Logement 1 - ESC AB - R+3
77340 PONTAULT COMBAULT

Référence du dossier : Diffus OPH77

87LAB0301 06/06/2020 - 03:56

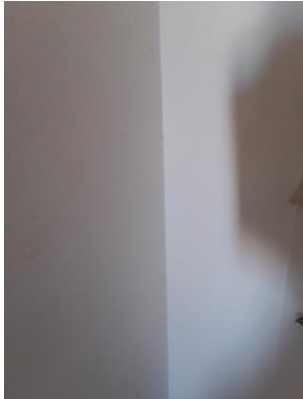
Identification : P009
Pièce et étage : Salle de bains R+3
Localisation : Mur A
Parties d'ouvrages ou de composants : Murs et cloisons maçonnés (Enduits de lissage)
Descriptif Laboratoire : Peinture non séparable + papier non séparable + matériau plâtreux blanc avec couche cartonnée
Résultat (justification) : Amiante non détectée (RESULTAT ANALYSE)

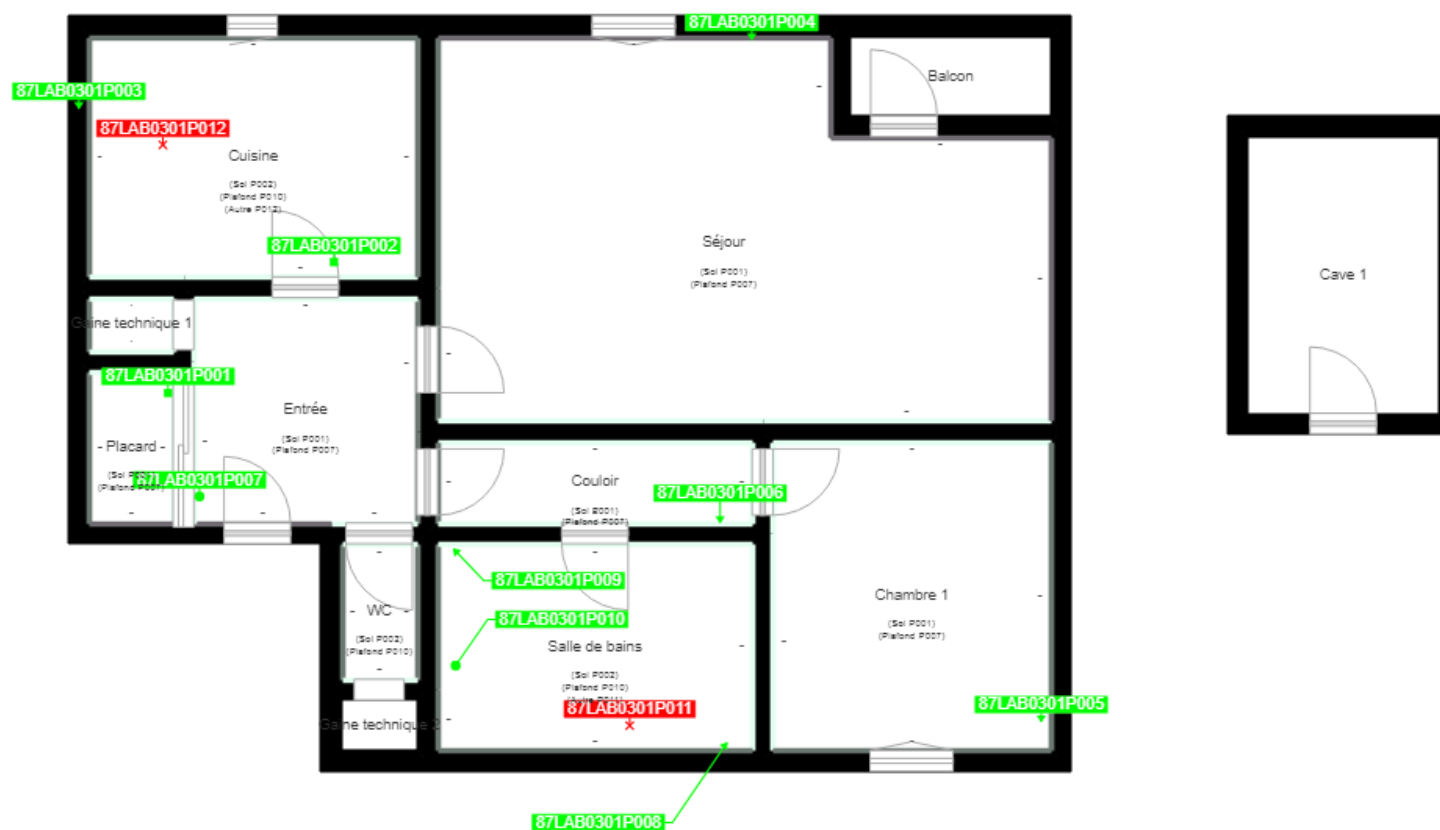
PLANCHE DE REPERAGE

Dans le cadre de la mission objet du présent pré-rapport, il a été repéré des matériaux et produits contenant de l'amiante.
