Rapport de repérage des matériaux et produits contenant de l'amiante avant réalisation de travaux dans un immeuble bâti

2 SQUARE MENDES FRANCE
77340 PONTAULT COMBAULT

Référence du dossier : Diffus OPH77

87LAB0303 25/08/2020 - 02:53

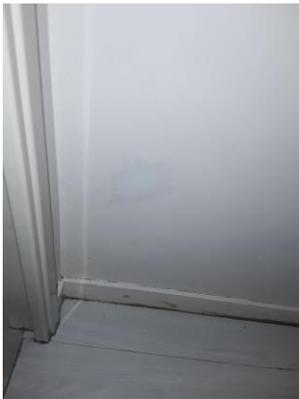
Identification : P006
Pièce et étage : WC Rez de chaussée
Localisation : Mur B
Parties d'ouvrages ou de composants : Murs et cloisons maçonnés (Enduits à base de plâtre projetés, lissés ou talochés)
Descriptif Laboratoire : Peinture non séparable + matériau plâtreux blanc en vrac non séparable + matériau gris en vrac non séparable
Résultat (justification) : Amiante non détectée (RESULTAT ANALYSE)
