## Rapport de mission de repérage des matériaux et produits contenant de l'amiante avant réalisation de travaux

3 SQUARE MENDES FRANCE LGT 4

77340 PONTAULT COMBAULT

RAPPORT N° :	87LAC0004	Laboratoire d'Analyses :	ITGA
Repérage réalisé le :	11/12/2017	Adresse laboratoire :	3 RUE ARMAND HERPIN LACROIX - CS 46537 35065 RENNES CEDEX
Accompagnateur :		Numéro d'accréditation :	1-5967
Par :	Tristan BRUNOT	Organisme d'assurance professionnelle :	ALLIANZ
N° certificat :	CPDI 3541	Adresse assurance :	Direction Opérations Entreprises 5C Esplanade Charles de Gaulle 33081 BORDEAUX CEDEX
Date d'obtention :	06/08/2015	N° de contrat d'assurance :	55897385
Organisme certificateur	I.CERT PARC EDONIA - BAT G - RUE DE LA TERRE VICTORIA - 35760 SAINT GREGOIRE	Date de validité :	31/12/2017

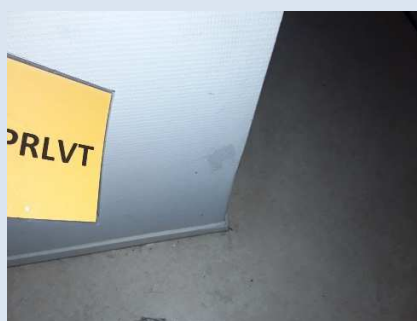
PRELEVEMENT : 87LAC0004P001			
NOM DU CLIENT	NUMERO DU DOSSIER		PIECE OU LOCAL
OPH77	87LAC0004 11/12/2017		Entrée
ELEMENT	DESCRIPTIF DU LABORATOIRE	DATE DE PRELEVEMENT	NOM DE L'OPERATEUR
Enduit béton	Enduit plâtreux blanc en faible quantité en vrac non séparable + peinture en faible quantité en vrac non séparable	11/12/2017	BRUNOT Tristan
LOCALISATION		RESULTAT	
Mur A		Amiante non détecté

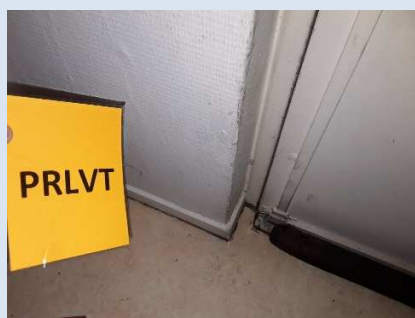
PRELEVEMENT : 87LAC0004P002			
NOM DU CLIENT	NUMERO DU DOSSIER		PIECE OU LOCAL
OPH77	87LAC0004 11/12/2017		Entrée
ELEMENT	DESCRIPTIF DU LABORATOIRE	DATE DE PRELEVEMENT	NOM DE L'OPERATEUR
Enduit / Calicot	Enduit plâtreux blanc en faible quantité en vrac non séparable + peinture en faible quantité en vrac non séparable + carton en faible quantité non séparable	11/12/2017	BRUNOT Tristan
LOCALISATION		RESULTAT	
Mur F		Amiante non détecté

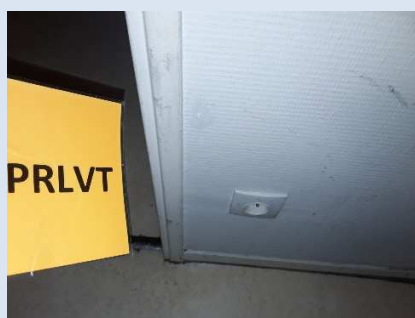
PRELEVEMENT : 87LAC0004P003			
NOM DU CLIENT	NUMERO DU DOSSIER		PIECE OU LOCAL
OPH77	87LAC0004 11/12/2017		Entrée
ELEMENT	DESCRIPTIF DU LABORATOIRE	DATE DE PRELEVEMENT	NOM DE L'OPERATEUR
Enduit / Calicot	Enduit plâtreux blanc en vrac + peinture non séparable + papier non séparable	11/12/2017	BRUNOT Tristan
LOCALISATION		RESULTAT	
Mur D		Amiante non détecté

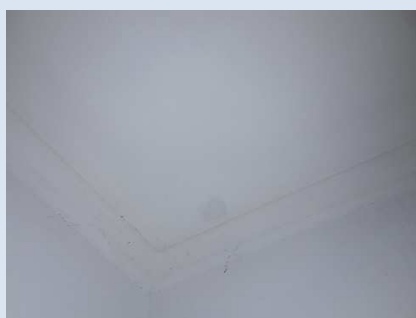
PRELEVEMENT : 87LAC0004P004			
NOM DU CLIENT	NUMERO DU DOSSIER		PIECE OU LOCAL
OPH77	87LAC0004 11/12/2017		Entrée
ELEMENT	DESCRIPTIF DU LABORATOIRE	DATE DE PRELEVEMENT	NOM DE L'OPERATEUR
Enduit béton	Enduit plâtreux blanc en vrac + peinture non séparable	11/12/2017	BRUNOT Tristan
LOCALISATION		RESULTAT	
Plafond		Amiante non détecté

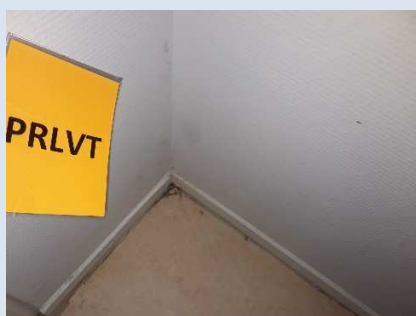
PRELEVEMENT : 87LAC0004P005			
NOM DU CLIENT	NUMERO DU DOSSIER		PIECE OU LOCAL
OPH77	87LAC0004 11/12/2017		Salle de bains
ELEMENT	DESCRIPTIF DU LABORATOIRE	DATE DE PRELEVEMENT	NOM DE L'OPERATEUR
Enduit / Calicot	Enduit plâtreux blanc en vrac + peinture non séparable + carton non séparable	11/12/2017	BRUNOT Tristan
LOCALISATION		RESULTAT	
Mur A		Amiante non détecté

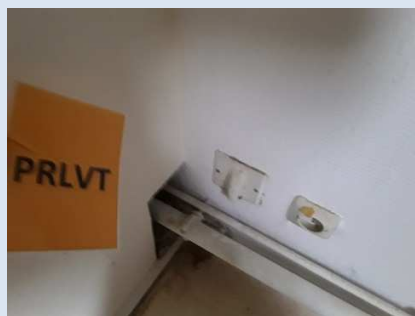
PRELEVEMENT : 87LAC0004P006			
NOM DU CLIENT	NUMERO DU DOSSIER		PIECE OU LOCAL
OPH77	87LAC0004 11/12/2017		Cuisine
ELEMENT	DESCRIPTIF DU LABORATOIRE	DATE DE PRELEVEMENT	NOM DE L'OPERATEUR
Enduit béton	Enduit plâtreux blanc en vrac + peinture non séparable + toile fibreuse blanche en faible quantité non séparable	11/12/2017	BRUNOT Tristan
LOCALISATION		RESULTAT	
Mur A		Amiante non détecté

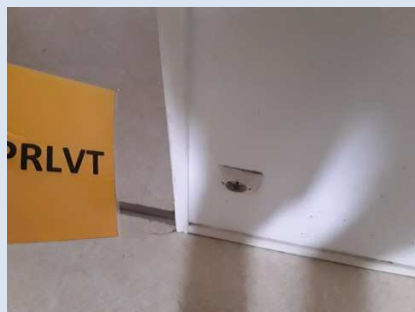
PRELEVEMENT : 87LAC0004P007			
NOM DU CLIENT	NUMERO DU DOSSIER		PIECE OU LOCAL
OPH77	87LAC0004 11/12/2017		Cuisine
ELEMENT	DESCRIPTIF DU LABORATOIRE	DATE DE PRELEVEMENT	NOM DE L'OPERATEUR
Enduit / Calicot	Enduit plâtreux blanc en vrac + peintures multiples non séparable + carton en faible quantité non séparable + toile fibreuse blanche en faible quantité non séparable	11/12/2017	BRUNOT Tristan
LOCALISATION		RESULTAT	
Mur D		Amiante non détecté

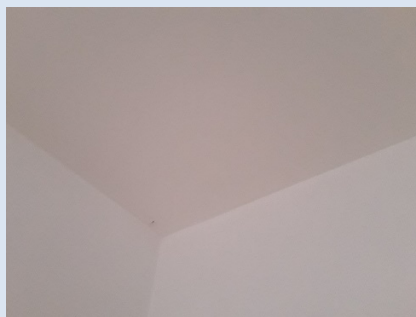
PRELEVEMENT : 87LAC0004P008			
NOM DU CLIENT	NUMERO DU DOSSIER		PIECE OU LOCAL
OPH77	87LAC0004 11/12/2017		Cuisine
ELEMENT	DESCRIPTIF DU LABORATOIRE	DATE DE PRELEVEMENT	NOM DE L'OPERATEUR
Enduit béton	Enduit plâtreux blanc en vrac + peintures multiples non séparable	11/12/2017	BRUNOT Tristan
LOCALISATION		RESULTAT	
Plafond		Amiante non détecté	
EMPLACEMENT
