## Rapport de mission de repérage des matériaux et produits contenant de l'amiante avant réalisation de travaux

3 SQUARE MENDES FRANCE LGT 1

77340 PONTAULT COMBAULT

RAPPORT N° :	87LAC0201	Laboratoire d'Analyses :	ITGA
Repérage réalisé le :	16/01/2018	Adresse laboratoire :	3 RUE ARMAND HERPIN LACROIX - CS 46537 35065 RENNES CEDEX
Accompagnateur :		Numéro d'accréditation :	1-5967
Par :	Tristan BRUNOT	Organisme d'assurance professionnelle :	ALLIANZ
N° certificat :	CPDI 3541	Adresse assurance :	Direction Opérations Entreprises 5C Esplanade Charles de Gaulle 33081 BORDEAUX CEDEX
Date d'obtention :	27/12/2017	N° de contrat d'assurance :	55832566
Organisme certificateur	I.CERT PARC EDONIA - BAT G - RUE DE LA TERRE VICTORIA - 35760 SAINT GREGOIRE	Date de validité :	31/12/2018

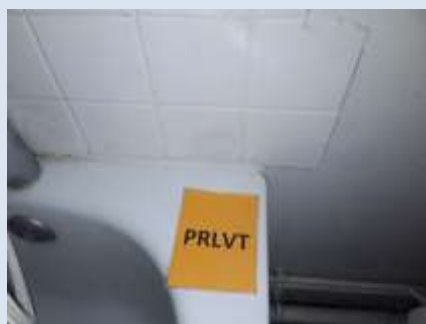
PRELEVEMENT : 87LAC0201P002

NOM DU CLIENT	NUMERO DU DOSSIER	PIECE OU LOCAL	
OPH77	87LAC0201 16/01/2018	Salle de bains	
ELEMENT	DESCRIPTIF DU LABORATOIRE	DATE DE PRELEVEMENT	NOM DE L'OPERATEUR
Faïence 1	Colle beige + matériau gris en faible quantité non séparable + peinture + carrelage	16/01/2018	BRUNOT Tristan
LOCALISATION		RESULTAT	
Mur C		Amiante non détecté

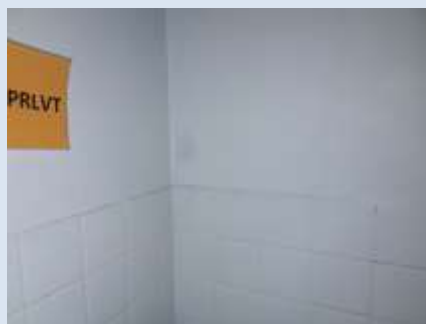
PRELEVEMENT : 87LAC0201P003

NOM DU CLIENT	NUMERO DU DOSSIER	PIECE OU LOCAL	
OPH77	87LAC0201 16/01/2018	Salle de bains	
ELEMENT	DESCRIPTIF DU LABORATOIRE	DATE DE PRELEVEMENT	NOM DE L'OPERATEUR
Enduit béton	Enduit plâtreux blanc en faible quantité + peintures multiples en vrac non séparable	16/01/2018	BRUNOT Tristan
LOCALISATION		RESULTAT	
Mur B		Amiante non détecté

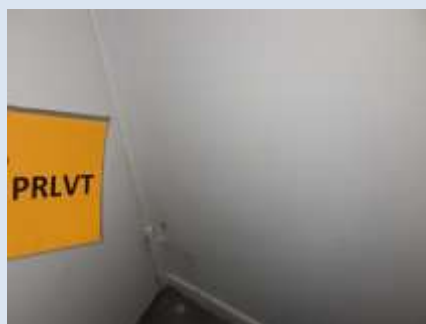
PRELEVEMENT : 87LAC0201P004			
NOM DU CLIENT	NUMERO DU DOSSIER	PIECE OU LOCAL	
OPH77	87LAC0201 16/01/2018	Salle de bains	
ELEMENT	DESCRIPTIF DU LABORATOIRE	DATE DE PRELEVEMENT	NOM DE L'OPERATEUR
Enduit	Enduit plâtreux blanc en vrac + peintures multiples non séparable	16/01/2018	BRUNOT Tristan
LOCALISATION		RESULTAT	
Mur A		Amiante non détecté

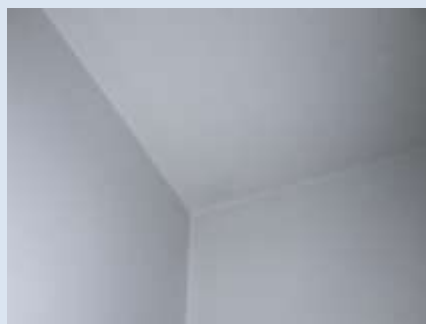
PRELEVEMENT : 87LAC0201P005			
NOM DU CLIENT	NUMERO DU DOSSIER	PIECE OU LOCAL	
OPH77	87LAC0201 16/01/2018	Salle de bains	
ELEMENT	DESCRIPTIF DU LABORATOIRE	DATE DE PRELEVEMENT	NOM DE L'OPERATEUR
Enduit béton	Enduit plâtreux blanc en vrac + peinture non séparable	16/01/2018	BRUNOT Tristan
LOCALISATION		RESULTAT	
Plafond		Amiante non détecté
