Rapport de mission de repérage des matériaux et produits contenant de l'amiante avant
réalisation de travaux

Norme NF X 46-020 V .2017

3 SQUARE MENDES FRANCE

77340 PONTAULT COMBAULT

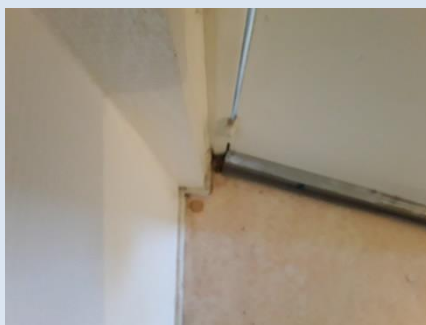
PRELEVEMENT : 87LAC0203P001			
NOM DU CLIENT	NUMERO DU DOSSIER		PIECE OU LOCAL
OPH77	87LAC0203 21/08/2019		Entrée (Rez de chaussée)
ELEMENT	DESCRIPTIF DU LABORATOIRE	DATE DE PRELEVEMENT	NOM DE L'OPERATEUR
Revêtement souple	Revêtement souple beige	21/08/2019	TAVARES Serge
LOCALISATION		RESULTAT	
Sol		AmianteNonDetecte

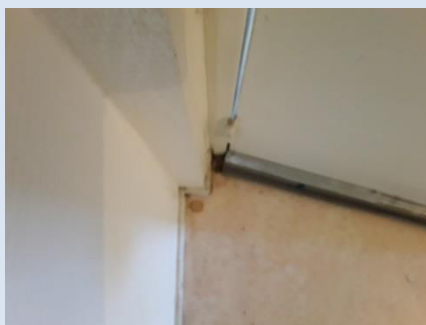
PRELEVEMENT : 87LAC0203P001			
NOM DU CLIENT	NUMERO DU DOSSIER		PIECE OU LOCAL
OPH77	87LAC0203 21/08/2019		Entrée (Rez de chaussée)
ELEMENT	DESCRIPTIF DU LABORATOIRE	DATE DE PRELEVEMENT	NOM DE L'OPERATEUR
Revêtement souple	Colle polymère jaune non séparable + ragréage gris	21/08/2019	TAVARES Serge
LOCALISATION		RESULTAT	
Sol		AmianteNonDetecte

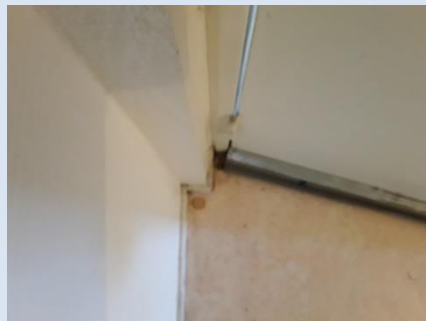
PRELEVEMENT : 87LAC0203P001			
NOM DU CLIENT	NUMERO DU DOSSIER	PIECE OU LOCAL	
OPH77	87LAC0203 21/08/2019	Entrée (Rez de chaussée)	
ELEMENT	DESCRIPTIF DU LABORATOIRE	DATE DE PRELEVEMENT	NOM DE L'OPERATEUR
Revêtement souple	Revêtement souple gris	21/08/2019	TAVARES Serge
LOCALISATION		RESULTAT	
Sol		AmianteNonDetecte

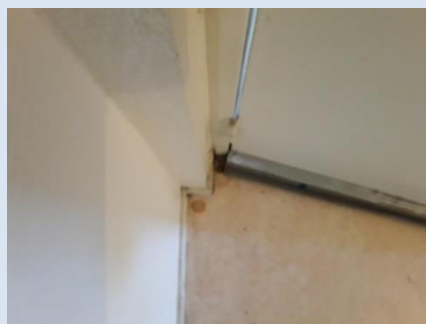
PRELEVEMENT : 87LAC0203P001			
NOM DU CLIENT	NUMERO DU DOSSIER	PIECE OU LOCAL	
OPH77	87LAC0203 21/08/2019	Entrée (Rez de chaussée)	
ELEMENT	DESCRIPTIF DU LABORATOIRE	DATE DE PRELEVEMENT	NOM DE L'OPERATEUR
Revêtement souple	Colle polymère jaune non séparable + ragréage gris + matériau gris non séparable	21/08/2019	TAVARES Serge
LOCALISATION		RESULTAT	
Sol		AmianteNonDetecte

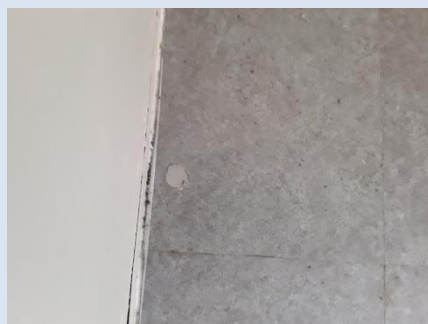
PRELEVEMENT : 87LAC0203P003			
NOM DU CLIENT	NUMERO DU DOSSIER	PIECE OU LOCAL	
OPH77	87LAC0203 21/08/2019	Cuisine (Rez de chaussée)	
ELEMENT	DESCRIPTIF DU LABORATOIRE	DATE DE PRELEVEMENT	NOM DE L'OPERATEUR
Dalle de sol	Revêtement souple beige	21/08/2019	TAVARES Serge
LOCALISATION		RESULTAT	
Sol		AmianteNonDetecte

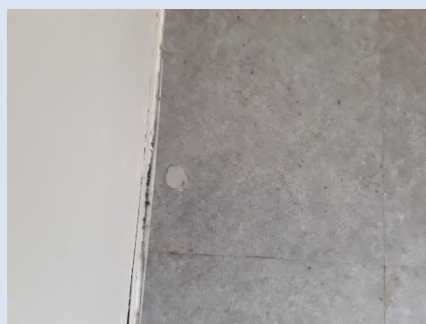
PRELEVEMENT : 87LAC0203P003			
NOM DU CLIENT	NUMERO DU DOSSIER	PIECE OU LOCAL	
OPH77	87LAC0203 21/08/2019	Cuisine (Rez de chaussée)	
ELEMENT	DESCRIPTIF DU LABORATOIRE	DATE DE PRELEVEMENT	NOM DE L'OPERATEUR
Dalle de sol	Colle polymère jaune non séparable + colle polymère incolore non séparable + peinture	21/08/2019	TAVARES Serge
LOCALISATION		RESULTAT	
Sol		AmianteNonDetecte

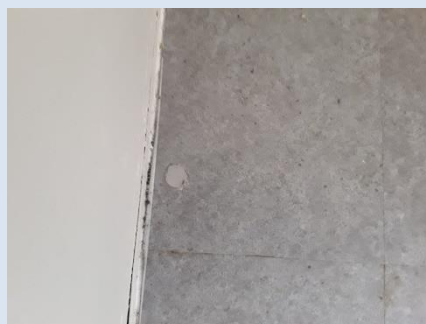
PRELEVEMENT : 87LAC0203P003			
NOM DU CLIENT	NUMERO DU DOSSIER	PIECE OU LOCAL	
OPH77	87LAC0203 21/08/2019	Cuisine (Rez de chaussée)	
ELEMENT	DESCRIPTIF DU LABORATOIRE	DATE DE PRELEVEMENT	NOM DE L'OPERATEUR
Dalle de sol	Revêtement cassant gris	21/08/2019	TAVARES Serge
LOCALISATION		RESULTAT	
Sol		AmianteNonDetecte

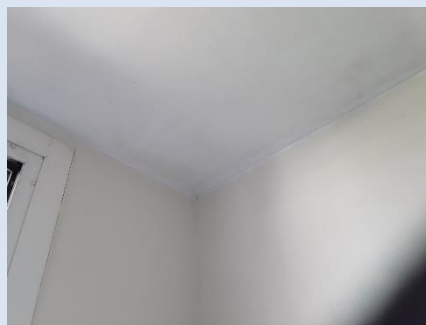
PRELEVEMENT : 87LAC0203P004			
NOM DU CLIENT	NUMERO DU DOSSIER		PIECE OU LOCAL
OPH77	87LAC0203 21/08/2019		Cuisine (Rez de chaussée)
ELEMENT	DESCRIPTIF DU LABORATOIRE	DATE DE PRELEVEMENT	NOM DE L'OPERATEUR
Enduit / Peinture béton	Enduit plâtreux blanc en vrac non séparable + peintures multiples non séparable	21/08/2019	TAVARES Serge
LOCALISATION		RESULTAT	
Plafond		AmianteNonDetecte

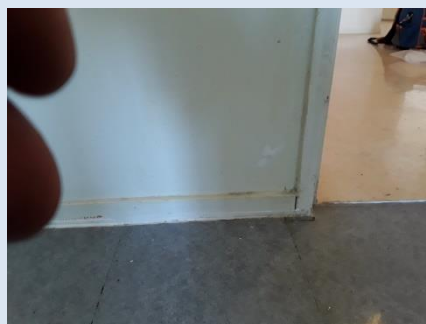
PRELEVEMENT : 87LAC0203P005			
NOM DU CLIENT	NUMERO DU DOSSIER		PIECE OU LOCAL
OPH77	87LAC0203 21/08/2019		Cuisine (Rez de chaussée)
ELEMENT	DESCRIPTIF DU LABORATOIRE	DATE DE PRELEVEMENT	NOM DE L'OPERATEUR
Enduit / Peinture plaque de plâtre	Enduit plâtreux blanc en vrac non séparable + peinture non séparable + carton non séparable	21/08/2019	TAVARES Serge
LOCALISATION		RESULTAT	
Mur D		AmianteNonDetecte

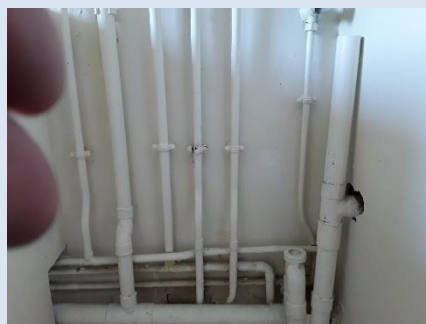
PRELEVEMENT : 87LAC0203P006			
NOM DU CLIENT	NUMERO DU DOSSIER	PIECE OU LOCAL	
OPH77	87LAC0203 21/08/2019	Cuisine (Rez de chaussée)	
ELEMENT	DESCRIPTIF DU LABORATOIRE	DATE DE PRELEVEMENT	NOM DE L'OPERATEUR
Enduit / Peinture béton	Enduit plâtreux blanc en vrac non séparable + peintures multiples non séparable + matériau gris en faible quantité non séparable	21/08/2019	TAVARES Serge
LOCALISATION		RESULTAT	
Mur C		AmianteNonDetecte

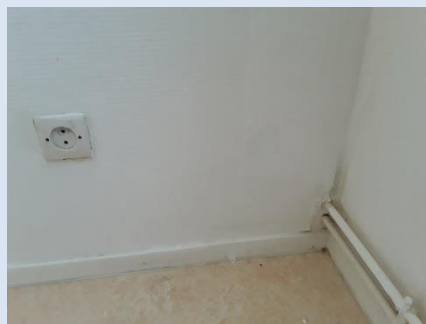
PRELEVEMENT : 87LAC0203P007			
NOM DU CLIENT	NUMERO DU DOSSIER	PIECE OU LOCAL	
OPH77	87LAC0203 21/08/2019	Séjour (NC)	
ELEMENT	DESCRIPTIF DU LABORATOIRE	DATE DE PRELEVEMENT	NOM DE L'OPERATEUR
Fibre de verre	Matériau plâtreux blanc en vrac non séparable + toile fibreuse blanche non séparable + peinture non séparable	21/08/2019	TAVARES Serge
LOCALISATION		RESULTAT	
Mur D		AmianteNonDetecte

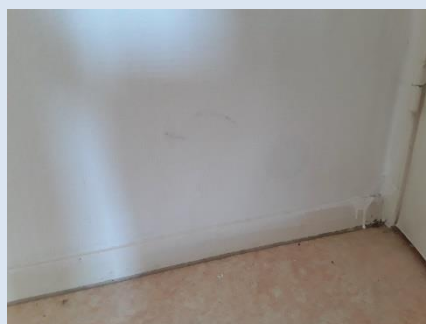
PRELEVEMENT : 87LAC0203P008			
NOM DU CLIENT	NUMERO DU DOSSIER	PIECE OU LOCAL	
OPH77	87LAC0203 21/08/2019	Séjour (Rez de chaussée)	
ELEMENT	DESCRIPTIF DU LABORATOIRE	DATE DE PRELEVEMENT	NOM DE L'OPERATEUR
Fibre de verre	Matériau plâtreux blanc en vrac non séparable + peinture non séparable + carton non séparable	21/08/2019	TAVARES Serge
LOCALISATION		RESULTAT	
Mur C		AmianteNonDetecte

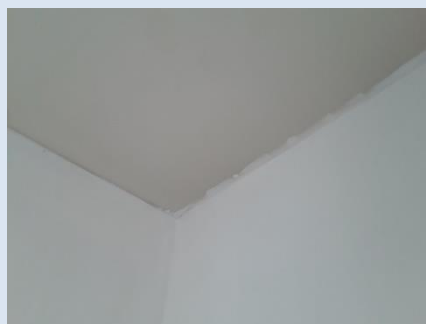
PRELEVEMENT : 87LAC0203P009			
NOM DU CLIENT	NUMERO DU DOSSIER	PIECE OU LOCAL	
OPH77	87LAC0203 21/08/2019	Séjour (Rez de chaussée)	
ELEMENT	DESCRIPTIF DU LABORATOIRE	DATE DE PRELEVEMENT	NOM DE L'OPERATEUR
Enduit / Peinture béton	Enduit plâtreux blanc en vrac non séparable + peinture non séparable	21/08/2019	TAVARES Serge
LOCALISATION		RESULTAT	
Plafond		AmianteNonDetecte
