## Rapport de mission de repérage des matériaux et produits contenant de l'amiante avant réalisation de travaux

Norme NF X 46-020 V .2017

6 Square Mendens France - Logement 1 - ESC AF - RC

RAPPORT N° :	87LAF0001	Laboratoire d'Analyses :	ITGA
Repérage réalisé le :	23/12/2019	Adresse laboratoire :	3 RUE ARMAND HERPIN LACROIX - CS 46537 35065 RENNES CEDEX
Accompagnateur :		Numéro d'accréditation :	1-5967
Par :	Mickaël JULIEN	Organisme d'assurance professionnelle :	AXA France
N° certificat :	CPDI 4129	Adresse assurance :	313 Terrasses de l'Arche 92727 NANTERRE CEDEX
Date d'obtention :	01/01/2017	N° de contrat d'assurance :	10158549604
Organisme certificateur	I.CERT Parc Edonia - Bâtiment G - Rue de la Terre Victoria - 35760 SAINT-GREGOIRE	Date de validité :	31/12/2019

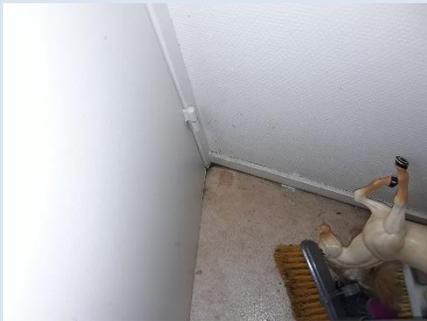
PRELEVEMENT : 87LAF0001P002			
NOM DU CLIENT	NUMERO DU DOSSIER	PIECE OU LOCAL	
HABITAT 77-OPH DE SEINE ET MARNE	87LAF0001 23/12/2019	Cuisine (RC)	
ELEMENT	DESCRIPTIF DU LABORATOIRE	DATE DE PRELEVEMENT	NOM DE L'OPERATEUR
Revêtement souple	Revêtement souple beige	23/12/2019	JULIEN Mickaël
LOCALISATION		RESULTAT	
Sol		Fr1:Amiante non détecté	
EMPLACEMENT

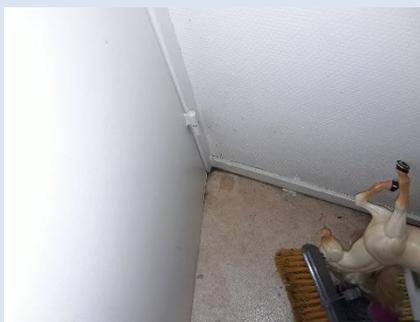
PRELEVEMENT : 87LAF0001P002			
NOM DU CLIENT	NUMERO DU DOSSIER	PIECE OU LOCAL	
HABITAT 77-OPH DE SEINE ET MARNE	87LAF0001 23/12/2019	Cuisine (RC)	
ELEMENT	DESCRIPTIF DU LABORATOIRE	DATE DE PRELEVEMENT	NOM DE L'OPERATEUR
Revêtement souple	Colle polymère jaune non séparable + ragréage gris + peinture non séparable	23/12/2019	JULIEN Mickaël
LOCALISATION		RESULTAT	
Sol		Fr2:Amiante non détecté

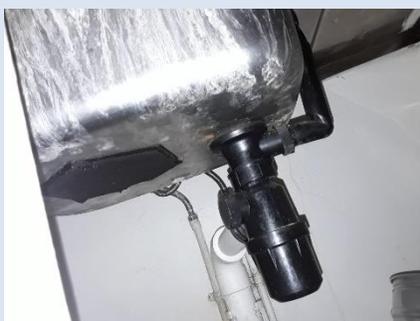
PIECE	ETAGE	ELEMENTS	DESCRIPTIF LABORATOIRE	Echantillon	REPERAGE	ETAT	RESULTAT
Cuisine	RC	Revêtement bitumineux	Matériau bitumineux noir	87LAF0001P003	Sous évier	BON ETAT	Amiante détecté (Chrysotile)
Salle de bains	RC	Revêtement bitumineux	Matériau bitumineux noir avec couche en papier	87LAF0001P013	Sous baignoire	BON ETAT	Amiante détecté (Chrysotile)

PRELEVEMENT : 87LAF0001P003			
NOM DU CLIENT	NUMERO DU DOSSIER	PIECE OU LOCAL	
HABITAT 77-OPH DE SEINE ET MARNE	87LAF0001 23/12/2019	Cuisine (RC)	
ELEMENT	DESCRIPTIF DU LABORATOIRE	DATE DE PRELEVEMENT	NOM DE L'OPERATEUR
Revêtement bitumineux	Matériau bitumineux noir	23/12/2019	JULIEN Mickaël
LOCALISATION		RESULTAT	
Sous évier		Amiante détecté (Chrysotile)

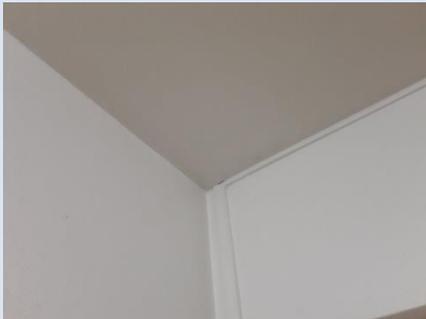
PRELEVEMENT : 87LAF0001P005			
NOM DU CLIENT	NUMERO DU DOSSIER	PIECE OU LOCAL	
HABITAT 77-OPH DE SEINE ET MARNE	87LAF0001 23/12/2019	Entrée (RC)	
ELEMENT	DESCRIPTIF DU LABORATOIRE	DATE DE PRELEVEMENT	NOM DE L'OPERATEUR
Enduit béton	Peinture en vrac non séparable + enduit plâtreux blanc en vrac non séparable	23/12/2019	JULIEN Mickaël
LOCALISATION		RESULTAT	
Plafond		Amiante non détecté	
EMPLACEMENT

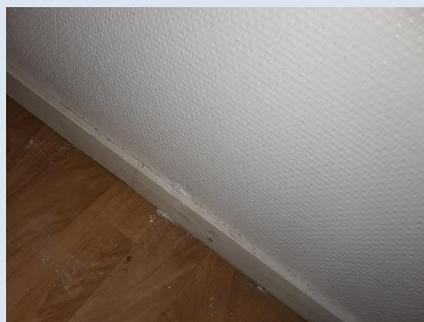
PRELEVEMENT : 87LAF0001P007			
NOM DU CLIENT	NUMERO DU DOSSIER	PIECE OU LOCAL	
HABITAT 77-OPH DE SEINE ET MARNE	87LAF0001 23/12/2019	Séjour (RC)	
ELEMENT	DESCRIPTIF DU LABORATOIRE	DATE DE PRELEVEMENT	NOM DE L'OPERATEUR
Enduit béton	Peinture non séparable + toile fibreuse blanche non séparable + enduit plâtreux blanc en vrac non séparable + enduit gris en vrac non séparable	23/12/2019	JULIEN Mickaël
LOCALISATION		RESULTAT	
Mur A		Amiante non détecté

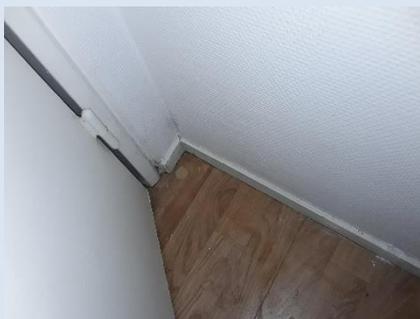
PRELEVEMENT : 87LAF0001P008			
NOM DU CLIENT	NUMERO DU DOSSIER	PIECE OU LOCAL	
HABITAT 77-OPH DE SEINE ET MARNE	87LAF0001 23/12/2019	Séjour (RC)	
ELEMENT	DESCRIPTIF DU LABORATOIRE	DATE DE PRELEVEMENT	NOM DE L'OPERATEUR
Revêtement souple	Revêtement souple marron	23/12/2019	JULIEN Mickaël
LOCALISATION		RESULTAT	
Sol		Fr1:Amiante non détecté

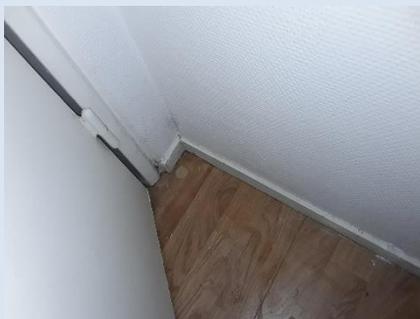
PRELEVEMENT : 87LAF0001P008			
NOM DU CLIENT	NUMERO DU DOSSIER	PIECE OU LOCAL	
HABITAT 77-OPH DE SEINE ET MARNE	87LAF0001 23/12/2019	Séjour (RC)	
ELEMENT	DESCRIPTIF DU LABORATOIRE	DATE DE PRELEVEMENT	NOM DE L'OPERATEUR
Revêtement souple	Colle polymère jaune non séparable + ragréage rose	23/12/2019	JULIEN Mickaël
LOCALISATION		RESULTAT	
Sol		Fr2:Amiante non détecté

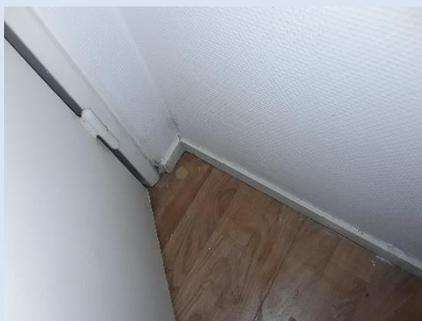
PRELEVEMENT : 87LAF0001P008			
NOM DU CLIENT	NUMERO DU DOSSIER	PIECE OU LOCAL	
HABITAT 77-OPH DE SEINE ET MARNE	87LAF0001 23/12/2019	Séjour (RC)	
ELEMENT	DESCRIPTIF DU LABORATOIRE	DATE DE PRELEVEMENT	NOM DE L'OPERATEUR
Revêtement souple	Peinture	23/12/2019	JULIEN Mickaël
LOCALISATION		RESULTAT	
Sol		Fr3:Amiante non détecté

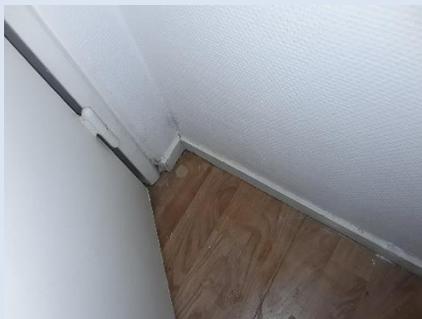
PRELEVEMENT : 87LAF0001P008			
NOM DU CLIENT	NUMERO DU DOSSIER	PIECE OU LOCAL	
HABITAT 77-OPH DE SEINE ET MARNE	87LAF0001 23/12/2019	Séjour (RC)	
ELEMENT	DESCRIPTIF DU LABORATOIRE	DATE DE PRELEVEMENT	NOM DE L'OPERATEUR
Revêtement souple	Revêtement souple jaune	23/12/2019	JULIEN Mickaël
LOCALISATION		RESULTAT	
Sol		Fr4:Amiante non détecté

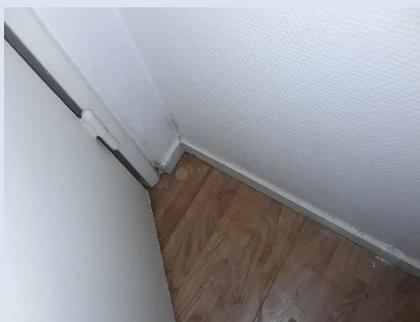
PRELEVEMENT : 87LAF0001P008			
NOM DU CLIENT	NUMERO DU DOSSIER	PIECE OU LOCAL	
HABITAT 77-OPH DE SEINE ET MARNE	87LAF0001 23/12/2019	Séjour (RC)	
ELEMENT	DESCRIPTIF DU LABORATOIRE	DATE DE PRELEVEMENT	NOM DE L'OPERATEUR
Revêtement souple	Colle polymère jaune non séparable + ragréage gris non séparable	23/12/2019	JULIEN Mickaël
LOCALISATION		RESULTAT	
Sol		Fr5:Amiante non détecté

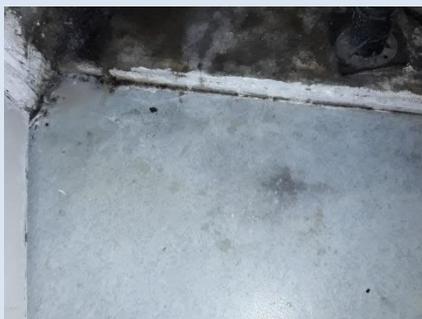
PRELEVEMENT : 87LAF0001P010			
NOM DU CLIENT	NUMERO DU DOSSIER	PIECE OU LOCAL	
HABITAT 77-OPH DE SEINE ET MARNE	87LAF0001 23/12/2019	Salle de bains (RC)	
ELEMENT	DESCRIPTIF DU LABORATOIRE	DATE DE PRELEVEMENT	NOM DE L'OPERATEUR
Revêtement souple	Revêtement souple bleu	23/12/2019	JULIEN Mickaël
LOCALISATION		RESULTAT	
Sol		Fr1:Amiante non détecté

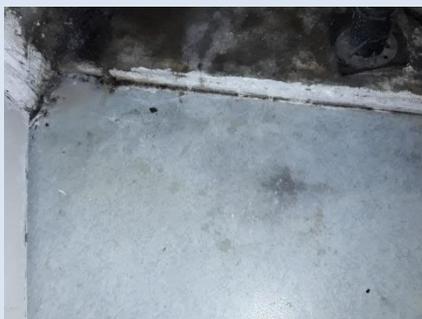
PRELEVEMENT : 87LAF0001P010			
NOM DU CLIENT	NUMERO DU DOSSIER	PIECE OU LOCAL	
HABITAT 77-OPH DE SEINE ET MARNE	87LAF0001 23/12/2019	Salle de bains (RC)	
ELEMENT	DESCRIPTIF DU LABORATOIRE	DATE DE PRELEVEMENT	NOM DE L'OPERATEUR
Revêtement souple	Colle polymère jaune non séparable + ragréage rose + colle polymère jaune non séparable + ragréage gris non séparable	23/12/2019	JULIEN Mickaël
LOCALISATION		RESULTAT	
Sol		Fr2:Amiante non détecté

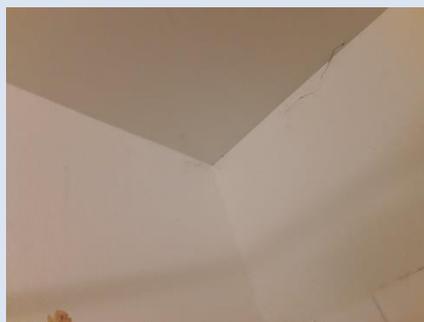
PRELEVEMENT : 87LAF0001P011			
NOM DU CLIENT	NUMERO DU DOSSIER	PIECE OU LOCAL	
HABITAT 77-OPH DE SEINE ET MARNE	87LAF0001 23/12/2019	Salle de bains (RC)	
ELEMENT	DESCRIPTIF DU LABORATOIRE	DATE DE PRELEVEMENT	NOM DE L'OPERATEUR
Enduit béton	Peintures multiples en vrac non séparable + enduit plâtreux blanc en vrac non séparable	23/12/2019	JULIEN Mickaël
LOCALISATION		RESULTAT	
Plafond		Amiante non détecté

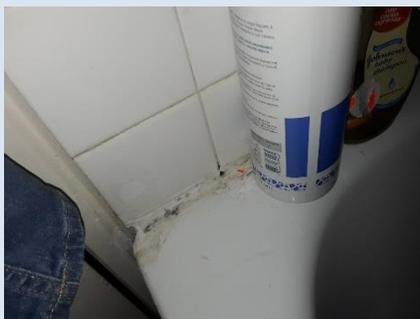
PRELEVEMENT : 87LAF0001P014			
NOM DU CLIENT	NUMERO DU DOSSIER	PIECE OU LOCAL	
HABITAT 77-OPH DE SEINE ET MARNE	87LAF0001 23/12/2019	Salle de bains (RC)	
ELEMENT	DESCRIPTIF DU LABORATOIRE	DATE DE PRELEVEMENT	NOM DE L'OPERATEUR
Colle faïence	Carrelage	23/12/2019	JULIEN Mickaël
LOCALISATION		RESULTAT	
Mur D		Fr1:Amiante non détecté

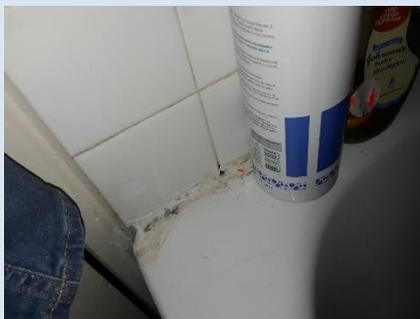
PRELEVEMENT : 87LAF0001P014			
NOM DU CLIENT	NUMERO DU DOSSIER	PIECE OU LOCAL	
HABITAT 77-OPH DE SEINE ET MARNE	87LAF0001 23/12/2019	Salle de bains (RC)	
ELEMENT	DESCRIPTIF DU LABORATOIRE	DATE DE PRELEVEMENT	NOM DE L'OPERATEUR
Colle faïence	Colle grise non séparable + couche plâtreuse blanche non séparable	23/12/2019	JULIEN Mickaël
LOCALISATION		RESULTAT	
Mur D		Fr2:Amiante non détecté
