## Rapport de mission de repérage des matériaux et produits contenant de l'amiante avant réalisation de travaux

6 SQUARE MENDES FRANCE

77340 PONTAULT COMBAULT

**Rapport N° : 87LAF0102 23/05/2019**

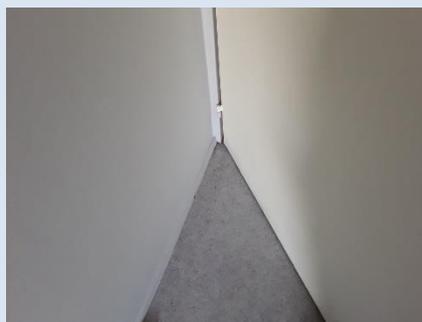
PRELEVEMENT : 87LAF0102P001			
NOM DU CLIENT	NUMERO DU DOSSIER		PIECE OU LOCAL
OPH77	87LAF0102 23/05/2019		Cuisine (RC)
ELEMENT	DESCRIPTIF DU LABORATOIRE	DATE DE PRELEVEMENT	NOM DE L'OPERATEUR
Revêtement souple	Revêtement souple marron	23/05/2019	IMBERT Yoann
LOCALISATION		RESULTAT	
Sol		Fr1:Amiante non détecté

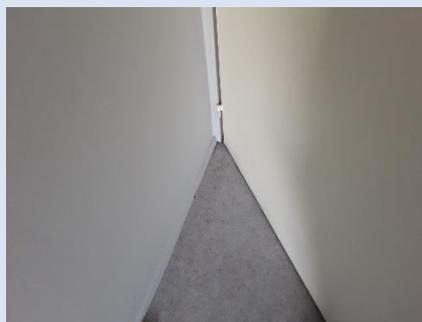
PRELEVEMENT : 87LAF0102P001			
NOM DU CLIENT	NUMERO DU DOSSIER		PIECE OU LOCAL
OPH77	87LAF0102 23/05/2019		Cuisine (RC)
ELEMENT	DESCRIPTIF DU LABORATOIRE	DATE DE PRELEVEMENT	NOM DE L'OPERATEUR
Revêtement souple	Colle polymère jaune non séparable + ragréage gris + peinture en faible quantité non séparable	23/05/2019	IMBERT Yoann
LOCALISATION		RESULTAT	
Sol		Fr2:Amiante non détecté

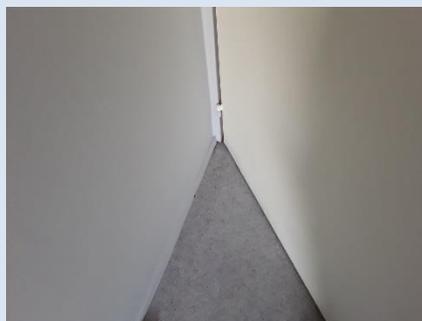
**PRELEVEMENT : 87LAF0102P001**

NOM DU CLIENT	NUMERO DU DOSSIER	PIECE OU LOCAL	
OPH77	87LAF0102 23/05/2019	Cuisine (RC)	
ELEMENT	DESCRIPTIF DU LABORATOIRE	DATE DE PRELEVEMENT	NOM DE L'OPERATEUR
Revêtement souple	Revêtement souple gris	23/05/2019	IMBERT Yoann
LOCALISATION		RESULTAT	
Sol		Fr3:Amiante non détecté

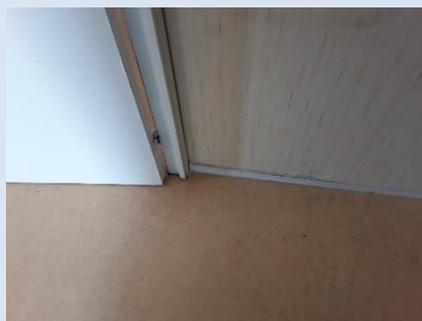
**PRELEVEMENT : 87LAF0102P002**

NOM DU CLIENT	NUMERO DU DOSSIER	PIECE OU LOCAL	
OPH77	87LAF0102 23/05/2019	Cellier (RC)	
ELEMENT	DESCRIPTIF DU LABORATOIRE	DATE DE PRELEVEMENT	NOM DE L'OPERATEUR
Calicot	Matériau plâtreux blanc en vrac non séparable + papier peint non séparable	23/05/2019	IMBERT Yoann
LOCALISATION		RESULTAT	
Mur A		Amiante non détecté

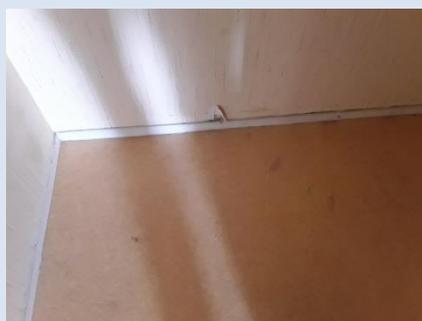
PRELEVEMENT : 87LAF0102P003			
NOM DU CLIENT	NUMERO DU DOSSIER		PIECE OU LOCAL
OPH77	87LAF0102 23/05/2019		Cellier (RC)
ELEMENT	DESCRIPTIF DU LABORATOIRE	DATE DE PRELEVEMENT	NOM DE L'OPERATEUR
Enduit / Peinture béton	Enduit gris en vrac non séparable + peinture non séparable	23/05/2019	IMBERT Yoann
LOCALISATION		RESULTAT	
Mur B		Amiante non détecté

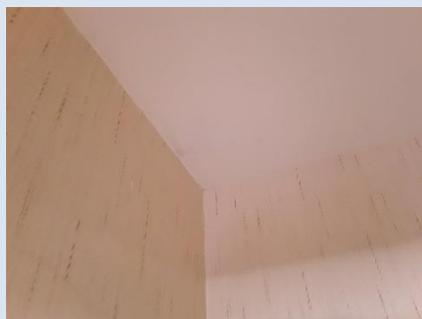
PRELEVEMENT : 87LAF0102P004			
NOM DU CLIENT	NUMERO DU DOSSIER		PIECE OU LOCAL
OPH77	87LAF0102 23/05/2019		Cellier (RC)
ELEMENT	DESCRIPTIF DU LABORATOIRE	DATE DE PRELEVEMENT	NOM DE L'OPERATEUR
Enduit / Peinture béton	Enduit gris en vrac non séparable + matériau plâtreux blanc en vrac non séparable + peinture non séparable	23/05/2019	IMBERT Yoann
LOCALISATION		RESULTAT	
Plafond		Amiante non détecté
