Rapport de mission de repérage des matériaux et produits contenant de l'amiante avant réalisation de travaux

Norme NF X 46-020 V .2017

6 SQUARE MENDES FRANCE

RAPPORT N° :	87LAF0203	Laboratoire d'Analyses :	ITGA
Repérage réalisé le :	26/09/2019	Adresse laboratoire :	3 RUE ARMAND HERPIN LACROIX - CS 46537 35065 RENNES CEDEX
Accompagnateur :		Numéro d'accréditation :	1-5967
Par :	Abdessamad RHENZOUR	Organisme d'assurance professionnelle :	AXA France
N° certificat :	DTI3342	Adresse assurance :	313 Terrasses de l'Arche 92727 NANTERRE CEDEX
Date d'obtention :	23/11/2017	N° de contrat d'assurance :	10158549604
Organisme certificateur	DEKRA 5 avenue Garlande - 92220 BAGNEUX	Date de validité :	31/12/2019

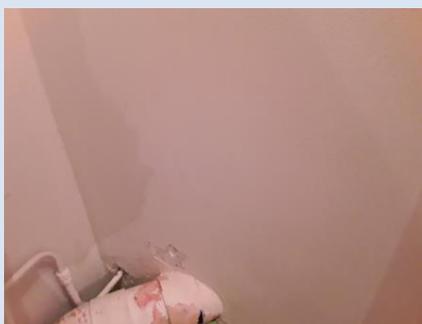
EMPLACEMENT

PRELEVEMENT : 87LAF0203P001			
NOM DU CLIENT	NUMERO DU DOSSIER		PIECE OU LOCAL
OPH77	87LAF0203 26/09/2019		WC (Rez de chaussée)
ELEMENT	DESCRIPTIF DU LABORATOIRE	DATE DE PRELEVEMENT	NOM DE L'OPERATEUR
Enduit / Peinture béton	Enduit plâtreux blanc en vrac non séparable + peintures multiples non séparable	26/09/2019	RHENZOUR Abdessamad
LOCALISATION		RESULTAT	
Mur C		Amiante non détecté

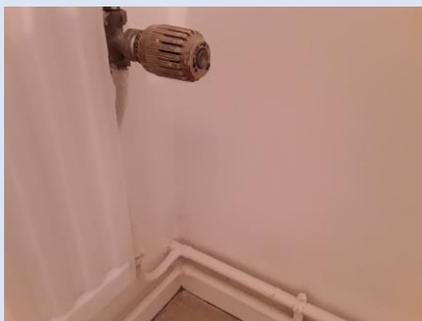
EMPLACEMENT

PRELEVEMENT : 87LAF0203P002			
NOM DU CLIENT	NUMERO DU DOSSIER		PIECE OU LOCAL
OPH77	87LAF0203 26/09/2019		Cuisine (Rez de chaussée)
ELEMENT	DESCRIPTIF DU LABORATOIRE	DATE DE PRELEVEMENT	NOM DE L'OPERATEUR
Enduit / Peinture béton	Enduit plâtreux blanc en vrac non séparable + peintures multiples non séparable + matériau gris en faible quantité en vrac non séparable	26/09/2019	RHENZOUR Abdessamad
LOCALISATION		RESULTAT	
Mur B		Amiante non détecté

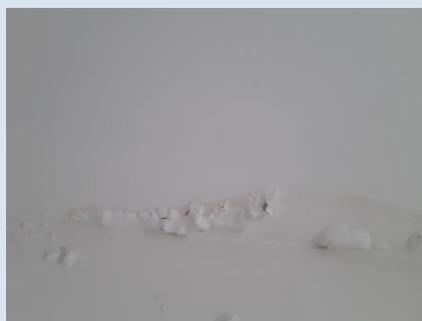
EMPLACEMENT

PRELEVEMENT : 87LAF0203P004			
NOM DU CLIENT	NUMERO DU DOSSIER		PIECE OU LOCAL
OPH77	87LAF0203 26/09/2019		Chambre 2 (Rez de chaussée)
ELEMENT	DESCRIPTIF DU LABORATOIRE	DATE DE PRELEVEMENT	NOM DE L'OPERATEUR
Enduit / Peinture béton	Enduit plâtreux blanc en vrac non séparable + peintures multiples non séparable	26/09/2019	RHENZOUR Abdessamad
LOCALISATION		RESULTAT	
Plafond		Amiante non détecté
