Pré-Rapport de repérage des matériaux et produits contenant de l'amiante avant réalisation de travaux dans un immeuble bâti

7 Square Mendès France - Logement 1 - ESC AG - RC
77340 PONTAULT COMBAULT

Référence du dossier : Diffus OPH77

87LAG0001 12/02/2020 - 02:27

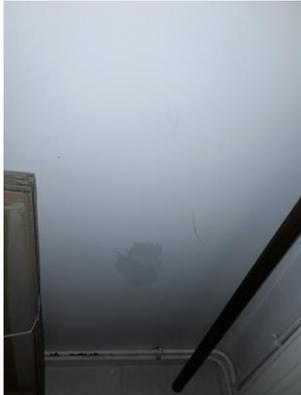
Identification : P004

Pièce et étage : Chambre RC

Localisation : Mur B

Parties d'ouvrages ou de composants : Autres (Enduit / Peinture béton)

Descriptif Laboratoire : Peinture non séparable + enduit plâtreux blanc en vrac

Résultat (justification) : Amiante non détectée (RESULTAT ANALYSE)

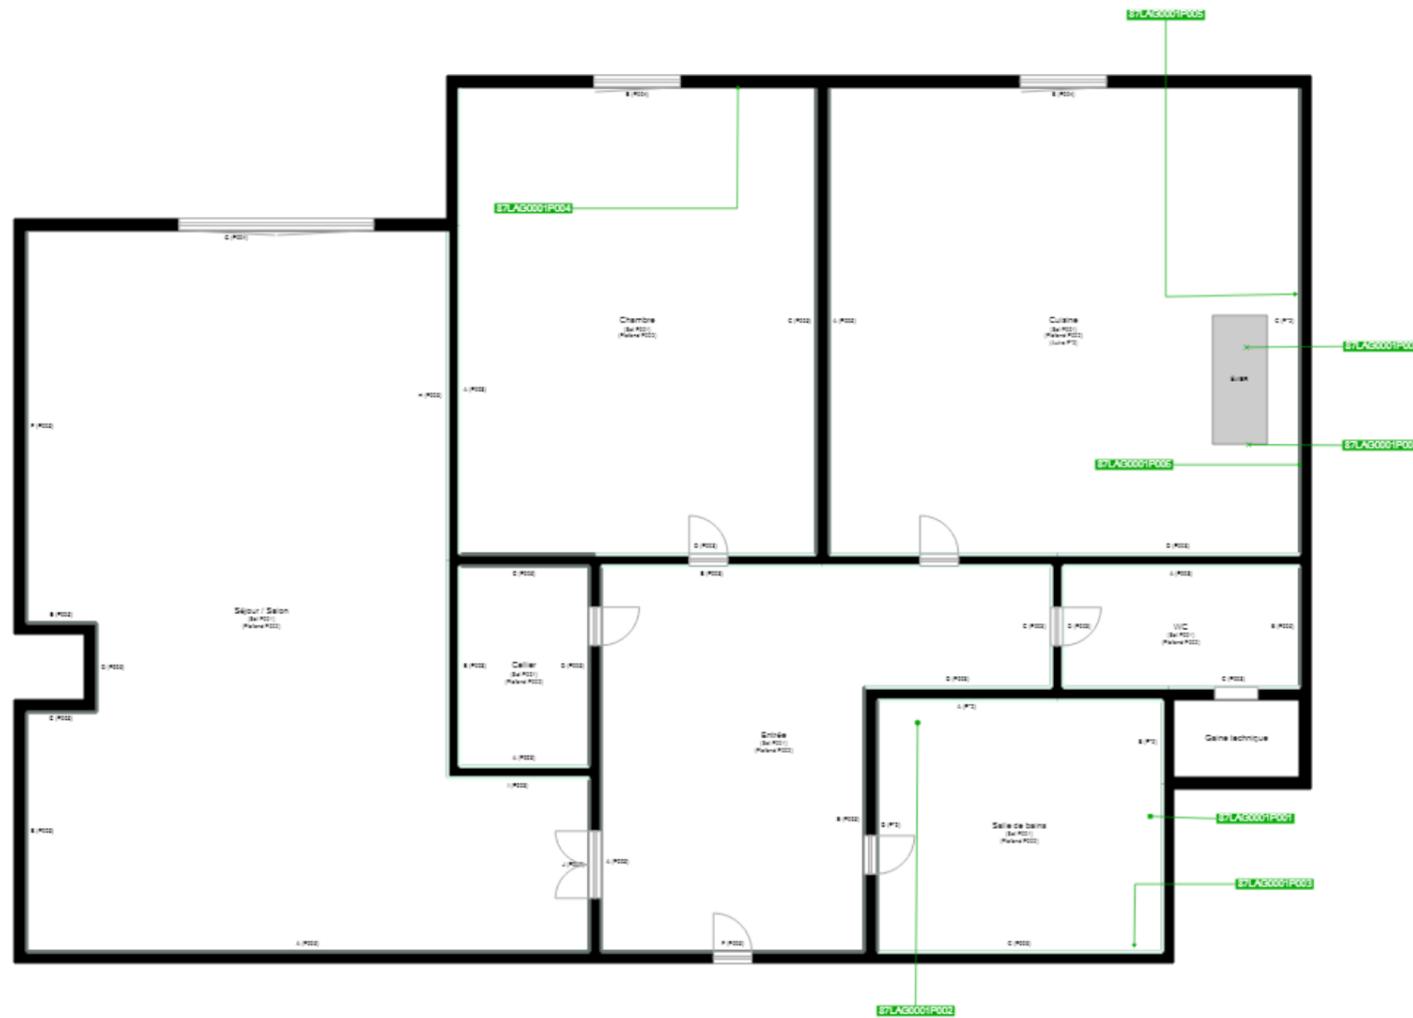
PLANCHE DE REPERAGE

Bien : 87LAG0001 - 7 Square Mendès France - Logement 1 - ESC AG - RC
77340 PONTAULT COMBAULT
