Rapport de mission de repérage des matériaux et produits contenant de l'amiante avant réalisation de travaux

Norme NF X 46-020 V .2017

7 Square Mendens France - Logement 3 - ESC AG - RC

RAPPORT N° :	87LAG0003	Laboratoire d'Analyses :	ITGA
Repérage réalisé le :	23/12/2019	Adresse laboratoire :	3 RUE ARMAND HERPIN LACROIX - CS 46537 35065 RENNES CEDEX
Accompagnateur :		Numéro d'accréditation :	1-5967
Par :	Mickaël JULIEN	Organisme d'assurance professionnelle :	AXA France
N° certificat :	CPDI 4129	Adresse assurance :	313 Terrasses de l'Arche 92727 NANTERRE CEDEX
Date d'obtention :	01/01/2017	N° de contrat d'assurance :	10158549604
Organisme certificateur	I.CERT Parc Edonia - Bâtiment G - Rue de la Terre Victoria - 35760 SAINT-GREGOIRE	Date de validité :	31/12/2019

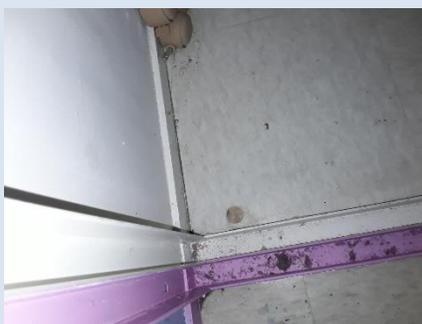
PRELEVEMENT : 87LAG0003P001			
NOM DU CLIENT	NUMERO DU DOSSIER		PIECE OU LOCAL
HABITAT 77-OPH DE SEINE ET MARNE	87LAG0003 23/12/2019		Placard 2 (RC)
ELEMENT	DESCRIPTIF DU LABORATOIRE	DATE DE PRELEVEMENT	NOM DE L'OPERATEUR
Dalle de sol	Revêtement souple beige	23/12/2019	JULIEN Mickaël
LOCALISATION		RESULTAT	
Sol		Fr1:Amiante non détecté

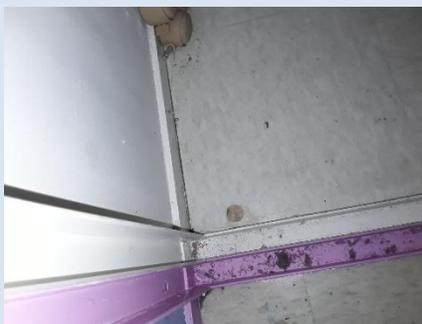
PRELEVEMENT : 87LAG0003P001			
NOM DU CLIENT	NUMERO DU DOSSIER		PIECE OU LOCAL
HABITAT 77-OPH DE SEINE ET MARNE	87LAG0003 23/12/2019		Placard 2 (RC)
ELEMENT	DESCRIPTIF DU LABORATOIRE	DATE DE PRELEVEMENT	NOM DE L'OPERATEUR
Dalle de sol	Colle polymère jaune + peinture non séparable	23/12/2019	JULIEN Mickaël
LOCALISATION		RESULTAT	
Sol		Fr2:Amiante non détecté

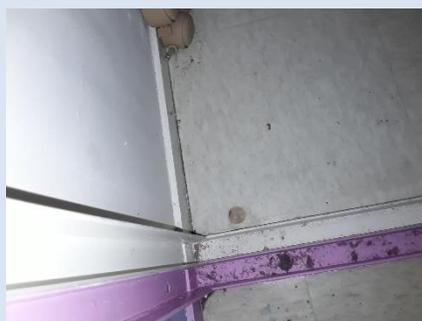
PRELEVEMENT : 87LAG0003P001			
NOM DU CLIENT	NUMERO DU DOSSIER	PIECE OU LOCAL	
HABITAT 77-OPH DE SEINE ET MARNE	87LAG0003 23/12/2019	Placard 2 (RC)	
ELEMENT	DESCRIPTIF DU LABORATOIRE	DATE DE PRELEVEMENT	NOM DE L'OPERATEUR
Dalle de sol	Revêtement bicouche souple gris et rouge	23/12/2019	JULIEN Mickaël
LOCALISATION		RESULTAT	
Sol		Fr3:Amiante non détecté

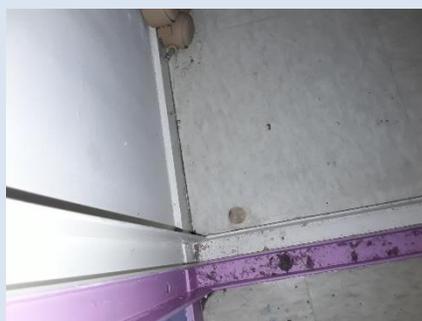
PRELEVEMENT : 87LAG0003P001			
NOM DU CLIENT	NUMERO DU DOSSIER	PIECE OU LOCAL	
HABITAT 77-OPH DE SEINE ET MARNE	87LAG0003 23/12/2019	Placard 2 (RC)	
ELEMENT	DESCRIPTIF DU LABORATOIRE	DATE DE PRELEVEMENT	NOM DE L'OPERATEUR
Dalle de sol	Colle polymère jaune non séparable + ragréage gris non séparable + matériau beige non séparable	23/12/2019	JULIEN Mickaël
LOCALISATION		RESULTAT	
Sol		Fr4:Amiante non détecté

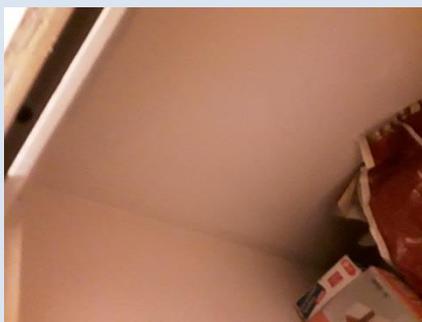
PRELEVEMENT : 87LAG0003P002			
NOM DU CLIENT	NUMERO DU DOSSIER	PIECE OU LOCAL	
HABITAT 77-OPH DE SEINE ET MARNE	87LAG0003 23/12/2019	Placard 1 (RC)	
ELEMENT	DESCRIPTIF DU LABORATOIRE	DATE DE PRELEVEMENT	NOM DE L'OPERATEUR
Enduit béton	Peinture en vrac non séparable + enduit gris en vrac non séparable	23/12/2019	JULIEN Mickaël
LOCALISATION		RESULTAT	
Plafond		Amiante non détecté

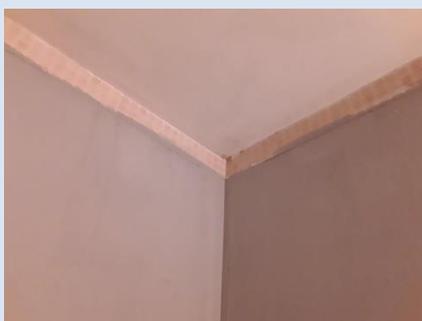
PRELEVEMENT : 87LAG0003P003			
NOM DU CLIENT	NUMERO DU DOSSIER	PIECE OU LOCAL	
HABITAT 77-OPH DE SEINE ET MARNE	87LAG0003 23/12/2019	Salle de bains (RC)	
ELEMENT	DESCRIPTIF DU LABORATOIRE	DATE DE PRELEVEMENT	NOM DE L'OPERATEUR
Enduit béton	Peintures multiples en vrac non séparable + enduit plâtreux blanc en vrac non séparable	23/12/2019	JULIEN Mickaël
LOCALISATION		RESULTAT	
Plafond		Amiante non détecté

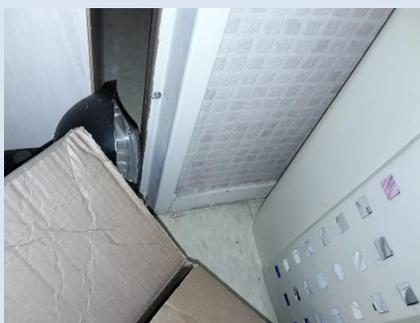
PRELEVEMENT : 87LAG0003P004			
NOM DU CLIENT	NUMERO DU DOSSIER	PIECE OU LOCAL	
HABITAT 77-OPH DE SEINE ET MARNE	87LAG0003 23/12/2019	Salle de bains (RC)	
ELEMENT	DESCRIPTIF DU LABORATOIRE	DATE DE PRELEVEMENT	NOM DE L'OPERATEUR
Enduit plaque de plâtre	Peinture non séparable + enduit plâtreux blanc non séparable + matériau plâtreux blanc avec couche cartonnée non séparable	23/12/2019	JULIEN Mickaël
LOCALISATION		RESULTAT	
Mur D		Amiante non détecté

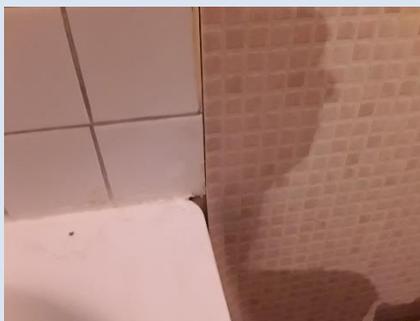
PRELEVEMENT : 87LAG0003P005			
NOM DU CLIENT	NUMERO DU DOSSIER	PIECE OU LOCAL	
HABITAT 77-OPH DE SEINE ET MARNE	87LAG0003 23/12/2019	Salle de bains (RC)	
ELEMENT	DESCRIPTIF DU LABORATOIRE	DATE DE PRELEVEMENT	NOM DE L'OPERATEUR
Colle faïence	Carrelage	23/12/2019	JULIEN Mickaël
LOCALISATION		RESULTAT	
Mur B		Fr1:Amiante non détecté

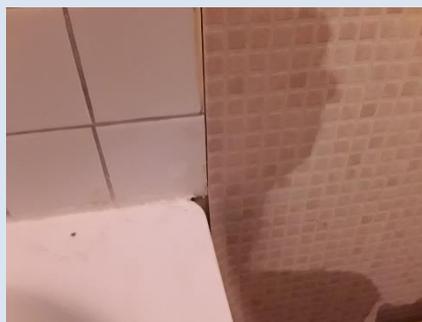
PRELEVEMENT : 87LAG0003P005			
NOM DU CLIENT	NUMERO DU DOSSIER	PIECE OU LOCAL	
HABITAT 77-OPH DE SEINE ET MARNE	87LAG0003 23/12/2019	Salle de bains (RC)	
ELEMENT	DESCRIPTIF DU LABORATOIRE	DATE DE PRELEVEMENT	NOM DE L'OPERATEUR
Colle faïence	Colle grise non séparable + couche plâtréuse beige non séparable	23/12/2019	JULIEN Mickaël
LOCALISATION		RESULTAT	
Mur B		Fr2:Amiante non détecté

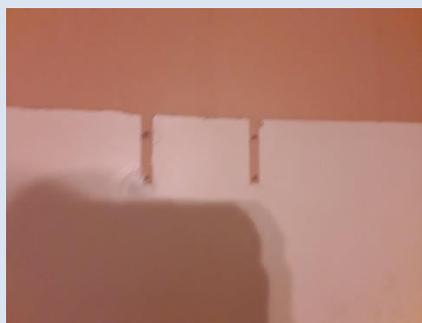
PRELEVEMENT : 87LAG0003P009			
NOM DU CLIENT	NUMERO DU DOSSIER	PIECE OU LOCAL	
HABITAT 77-OPH DE SEINE ET MARNE	87LAG0003 23/12/2019	Séjour (RC)	
ELEMENT	DESCRIPTIF DU LABORATOIRE	DATE DE PRELEVEMENT	NOM DE L'OPERATEUR
Enduit béton	Peinture en vrac non séparable + enduit plâtreux blanc en vrac non séparable + enduit gris en vrac non séparable	23/12/2019	JULIEN Mickaël
LOCALISATION		RESULTAT	
Mur D		Amiante non détecté

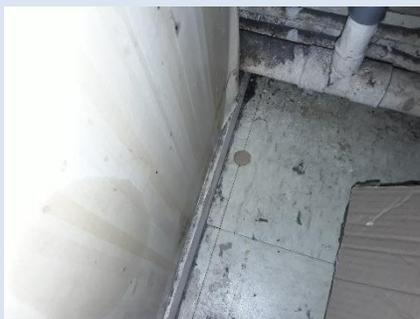
PRELEVEMENT : 87LAG0003P011			
NOM DU CLIENT	NUMERO DU DOSSIER	PIECE OU LOCAL	
HABITAT 77-OPH DE SEINE ET MARNE	87LAG0003 23/12/2019	Cuisine (RC)	
ELEMENT	DESCRIPTIF DU LABORATOIRE	DATE DE PRELEVEMENT	NOM DE L'OPERATEUR
Dalle de sol	Revêtement souple beige	23/12/2019	JULIEN Mickaël
LOCALISATION		RESULTAT	
Sol		Fr1:Amiante non détecté

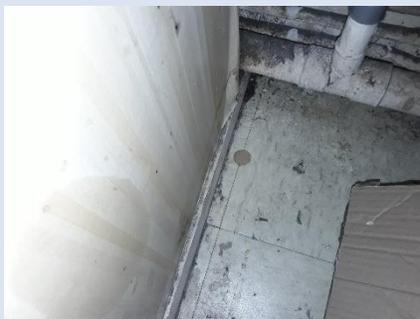
PRELEVEMENT : 87LAG0003P011			
NOM DU CLIENT	NUMERO DU DOSSIER	PIECE OU LOCAL	
HABITAT 77-OPH DE SEINE ET MARNE	87LAG0003 23/12/2019	Cuisine (RC)	
ELEMENT	DESCRIPTIF DU LABORATOIRE	DATE DE PRELEVEMENT	NOM DE L'OPERATEUR
Dalle de sol	Colle polymère jaune non séparable + ragréage rose	23/12/2019	JULIEN Mickaël
LOCALISATION		RESULTAT	
Sol		Fr2:Amiante non détecté

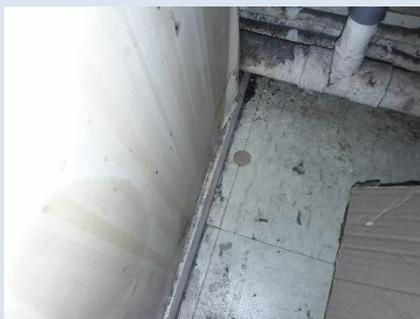
PRELEVEMENT : 87LAG0003P011			
NOM DU CLIENT	NUMERO DU DOSSIER	PIECE OU LOCAL	
HABITAT 77-OPH DE SEINE ET MARNE	87LAG0003 23/12/2019	Cuisine (RC)	
ELEMENT	DESCRIPTIF DU LABORATOIRE	DATE DE PRELEVEMENT	NOM DE L'OPERATEUR
Dalle de sol	Ragréage gris	23/12/2019	JULIEN Mickaël
LOCALISATION		RESULTAT	
Sol		Fr3:Amiante non détecté

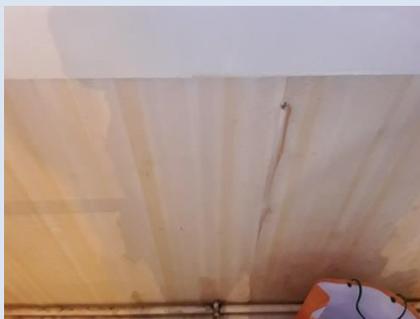
PRELEVEMENT : 87LAG0003P012			
NOM DU CLIENT	NUMERO DU DOSSIER	PIECE OU LOCAL	
HABITAT 77-OPH DE SEINE ET MARNE	87LAG0003 23/12/2019	Cuisine (RC)	
ELEMENT	DESCRIPTIF DU LABORATOIRE	DATE DE PRELEVEMENT	NOM DE L'OPERATEUR
Enduit béton	Peinture en vrac non séparable + enduit plâtreux blanc en vrac non séparable	23/12/2019	JULIEN Mickaël
LOCALISATION		RESULTAT	
Mur B		Amiante non détecté

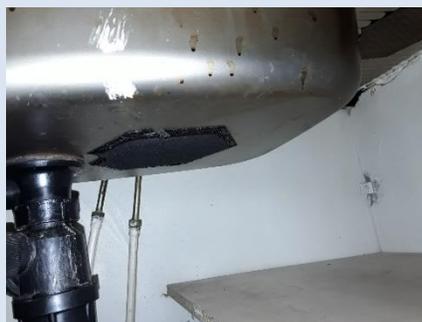
PIECE	ETAGE	ELEMENTS	DESRIPTIF LABORATOIRE	REPERAGE	Echantillon	METHODE	ETAT	RESULTAT
Salle de bains	RC	Revêtement bitumineux	Matériau bitumineux noir avec couche fibreuse	Sous baignoire	87LAG0003P006	RESULTAT ANALYSE	BON ETAT	Amiante détecté (Chrysotile)
Cuisine	RC	Revêtement bitumineux	Matériau bitumineux noir	Sous évier	87LAG0003P013	RESULTAT ANALYSE	BON ETAT	Amiante détecté (Chrysotile)

PRELEVEMENT : 87LAG0003P013			
NOM DU CLIENT	NUMERO DU DOSSIER	PIECE OU LOCAL	
HABITAT 77-OPH DE SEINE ET MARNE	87LAG0003 23/12/2019	Cuisine (RC)	
ELEMENT	DESCRIPTIF DU LABORATOIRE	DATE DE PRELEVEMENT	NOM DE L'OPERATEUR
Revêtement bitumineux	Matériau bitumineux noir	23/12/2019	JULIEN Mickaël
LOCALISATION		RESULTAT	
Sous évier		Amiante détecté (Chrysotile)
