## Rapport de mission de repérage des matériaux et produits contenant de l'amiante avant réalisation de travaux

7 SQUARE MENDES FRANCE APT 104

77340 PONTAULT COMBAULT

RAPPORT N° :	<b>OPH77</b> <b>87LAG0104</b>	Date d'émission du rapport :	20/07/2017
Le repérage a été réalisé le :	05/07/2017	Accompagnateur :	
Par :	Aurélien JAGER	Laboratoire d'Analyses :	ITGA
N° certificat de qualification :	CPDI4311	Adresse laboratoire :	3 RUE ARMAND HERPIN LACROIX - CS 46537 35065 RENNES CEDEX
Date d'obtention :	21/03/2017	Numéro d'accréditation :	1-5967
Le présent rapport est établi par une personne dont les compétences sont certifiées par :	I.CERT Parc Edonia - Bâtiment G - Rue de la Terre Victoria - 35760 SAINT-GREGOIRE	Organisme d'assurance professionnelle :	ALLIANZ
		Adresse assurance :	Direction Opérations Entreprises 5C Esplanade Charles de Gaulle 33081 BORDEAUX CEDEX
		N° de contrat d'assurance :	55897385
		Date de validité :	31/12/2017

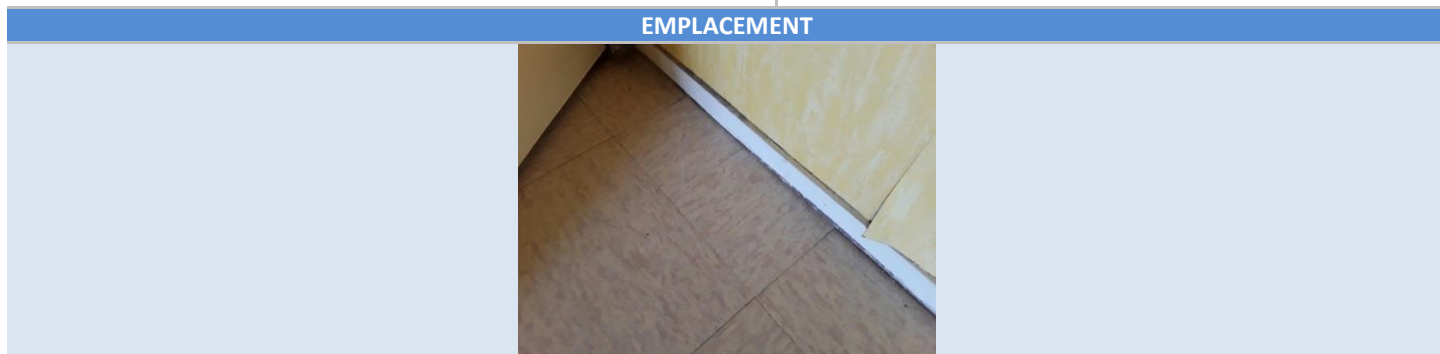
PRELEVEMENT : 87LAG0104P002		
NOM DU CLIENT	NUMERO DU DOSSIER	PIECE OU LOCAL
OPH77	87LAG0104 05/07/2017	Séjour
MATERIAU	DATE DE PRELEVEMENT	NOM DE L'OPERATEUR
Revêtement souple beige + colle polymère jaune non séparable + ragréage rose en vrac + matériau compact gris hétérogène	05/07/2017	JAGER Aurélien

LOCALISATION	RESULTAT
Sol	Amiante non détecté

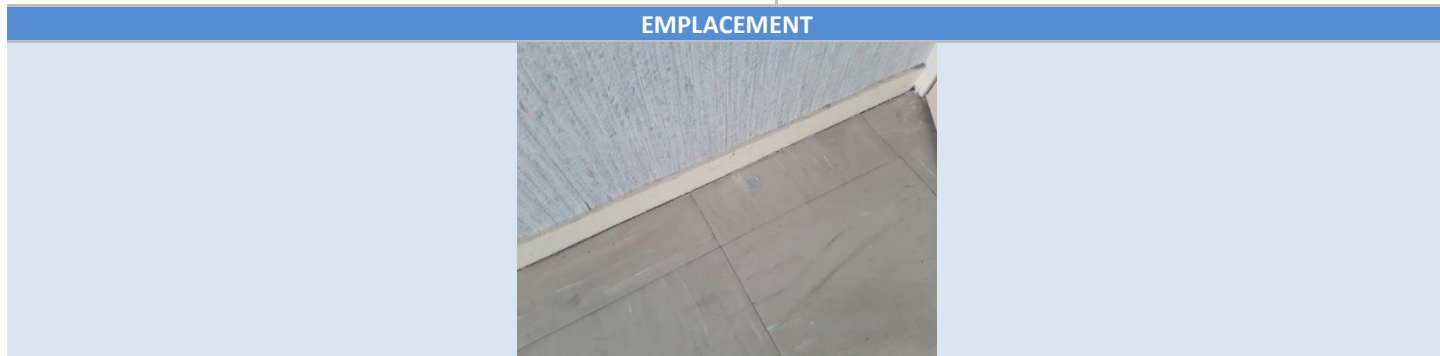
PRELEVEMENT : 87LAG0104P003		
NOM DU CLIENT	NUMERO DU DOSSIER	PIECE OU LOCAL
OPH77	87LAG0104 05/07/2017	Chambre 1
MATERIAU	DATE DE PRELEVEMENT	NOM DE L'OPERATEUR
Revêtement bicouche souple beige et rouge + colle polymère jaune non séparable + ragréage gris + sous couche de ragréage blanche en faible quantité en vrac non séparable	05/07/2017	JAGER Aurélien

LOCALISATION	RESULTAT
Sol	Amiante non détecté

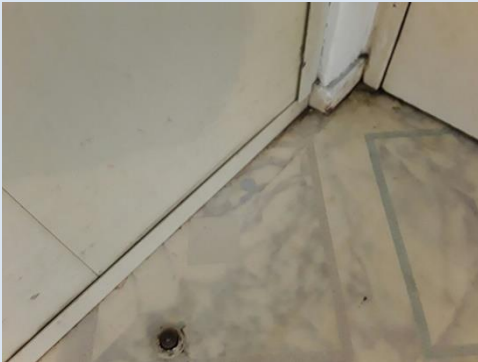
PRELEVEMENT : 87LAG0104P005		
NOM DU CLIENT	NUMERO DU DOSSIER	PIECE OU LOCAL
OPH77	87LAG0104 05/07/2017	Entrée
MATERIAU	DATE DE PRELEVEMENT	NOM DE L'OPERATEUR
Revêtement souple blanc + revêtement bicouche souple beige et rouge + colle polymère jaune non séparable + ragréage gris en vrac non séparable	05/07/2017	JAGER Aurélien
LOCALISATION	RESULTAT	
Sol	Amiante non détecté	
EMPLACEMENT

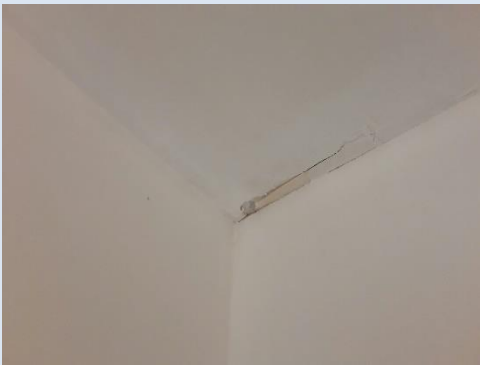
PRELEVEMENT : 87LAG0104P009		
NOM DU CLIENT	NUMERO DU DOSSIER	PIECE OU LOCAL
OPH77	87LAG0104 05/07/2017	Entrée
MATERIAU	DATE DE PRELEVEMENT	NOM DE L'OPERATEUR
Enduit plâtreux blanc en vrac + peinture non séparable + papier non séparable	05/07/2017	JAGER Aurélien

LOCALISATION	RESULTAT
Plafond	Amiante non détecté

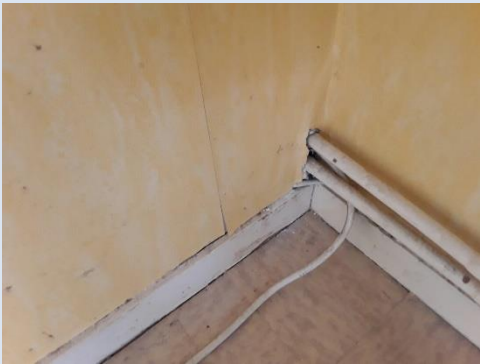
PRELEVEMENT : 87LAG0104P011		
NOM DU CLIENT	NUMERO DU DOSSIER	PIECE OU LOCAL
OPH77	87LAG0104 05/07/2017	Séjour
MATERIAU	DATE DE PRELEVEMENT	NOM DE L'OPERATEUR
Enduit gris en vrac non séparable + peinture non séparable + enduit plâtreux blanc en vrac non séparable + carton non séparable	05/07/2017	JAGER Aurélien
LOCALISATION		RESULTAT
Mur A		Amiante non détecté
EMPLACEMENT

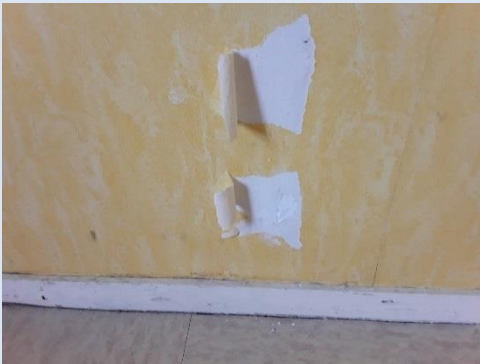
PRELEVEMENT : 87LAG0104P013		
NOM DU CLIENT	NUMERO DU DOSSIER	PIECE OU LOCAL
OPH77	87LAG0104 05/07/2017	Séjour
MATERIAU	DATE DE PRELEVEMENT	NOM DE L'OPERATEUR
Enduit gris en vrac non séparable + peinture non séparable + papier non séparable + matériau plâtreux blanc en vrac non séparable	05/07/2017	JAGER Aurélien
LOCALISATION		RESULTAT
Mur D		Amiante non détecté
EMPLACEMENT

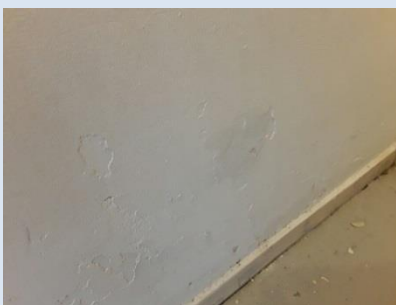
PRELEVEMENT : 87LAG0104P014		
NOM DU CLIENT	NUMERO DU DOSSIER	PIECE OU LOCAL
OPH77	87LAG0104 05/07/2017	WC
MATERIAU	DATE DE PRELEVEMENT	NOM DE L'OPERATEUR
Enduit plâtreux blanc en vrac non séparable + peinture non séparable + carton non séparable	05/07/2017	JAGER Aurélien
LOCALISATION	RESULTAT	
Mur A	Amiante non détecté

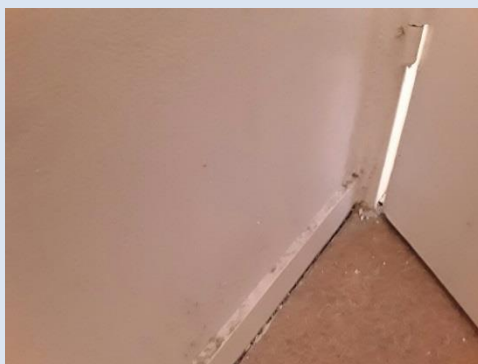
PRELEVEMENT : 87LAG0104P015		
NOM DU CLIENT	NUMERO DU DOSSIER	PIECE OU LOCAL
OPH77	87LAG0104 05/07/2017	Salle de bains
MATERIAU	DATE DE PRELEVEMENT	NOM DE L'OPERATEUR
Enduit plâtreux blanc en vrac + peintures multiples non séparable + carton non séparable	05/07/2017	JAGER Aurélien
LOCALISATION	RESULTAT	
Mur C	Amiante non détecté

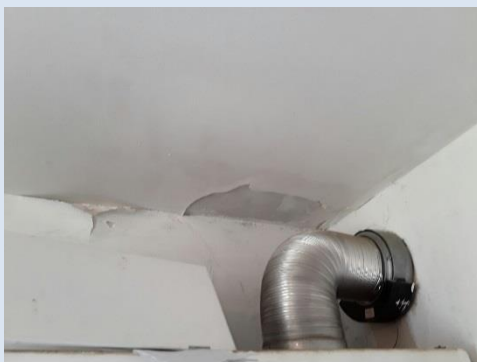
PRELEVEMENT : 87LAG0104P016		
NOM DU CLIENT	NUMERO DU DOSSIER	PIECE OU LOCAL
OPH77	87LAG0104 05/07/2017	Cuisine
MATERIAU	DATE DE PRELEVEMENT	NOM DE L'OPERATEUR
Enduit plâtreux blanc en vrac + peintures multiples non séparable	05/07/2017	JAGER Aurélien
LOCALISATION	RESULTAT	
Plafond	Amiante non détecté	
EMPLACEMENT
