Rapport de mission de repérage des matériaux et produits contenant de l'amiante avant réalisation de travaux

8 SQUARE MENDES FRANCE

MODULE 87LAH0205
77340 PONTAULT COMBAULT

RAPPORT N° :	87LAH0205	Laboratoire d'Analyses :	ITGA
Repérage réalisé le :	12/03/2019	Adresse laboratoire :	3 RUE ARMAND HERPIN LACROIX - CS 46537 35065 RENNES CEDEX
Accompagnateur :		Numéro d'accréditation :	1-5967
Par :	Abdessamad RHENZOUR	Organisme d'assurance professionnelle :	AXA France
N° certificat :	DTI3342	Adresse assurance :	313 Terrasses de l'Arche 92727 NANTERRE CEDEX
Date d'obtention :	23/11/2017	N° de contrat d'assurance :	10158549604
Organisme certificateur	DEKRA 5 avenue Garlande - 92220 BAGNEUX	Date de validité :	31/12/2019

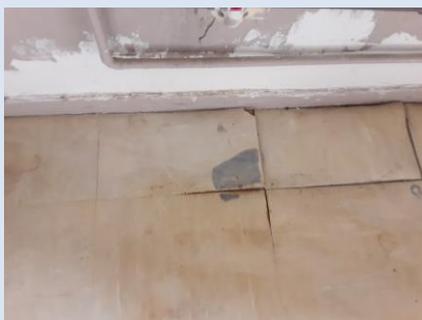
PRELEVEMENT : 87LAH0205P001			
NOM DU CLIENT	NUMERO DU DOSSIER		PIECE OU LOCAL
OPH77	87LAH0205 12/03/2019		Gaine technique (RC)
ELEMENT	DESCRIPTIF DU LABORATOIRE	DATE DE PRELEVEMENT	NOM DE L'OPERATEUR
Dalle de sol	Revêtement bicouche souple beige et rouge	12/03/2019	RHENZOUR Abdessamad
LOCALISATION		RESULTAT	
Sol		Fr1:Amiante non détecté

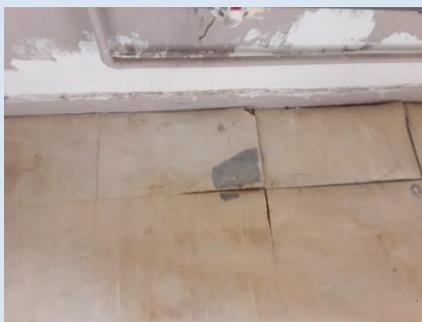
PRELEVEMENT : 87LAH0205P001			
NOM DU CLIENT	NUMERO DU DOSSIER		PIECE OU LOCAL
OPH77	87LAH0205 12/03/2019		Gaine technique (RC)
ELEMENT	DESCRIPTIF DU LABORATOIRE	DATE DE PRELEVEMENT	NOM DE L'OPERATEUR
Dalle de sol	Colle polymère jaune + ragréage gris en faible quantité non séparable	12/03/2019	RHENZOUR Abdessamad
LOCALISATION		RESULTAT	
Sol		Fr2:Amiante non détecté

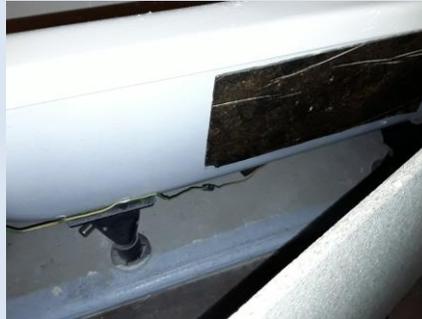
PRELEVEMENT : 87LAH0205P002			
NOM DU CLIENT	NUMERO DU DOSSIER	PIECE OU LOCAL	
OPH77	87LAH0205 12/03/2019	Salle de bains (RC)	
ELEMENT	DESCRIPTIF DU LABORATOIRE	DATE DE PRELEVEMENT	NOM DE L'OPERATEUR
Tampon bitumineux	Tampon bitumineux noir	12/03/2019	RHENZOUR Abdessamad
LOCALISATION		RESULTAT	
Sous baignoire		Amiante non détecté
