Rapport de mission de repérage des matériaux et produits contenant de l'amiante dans les immeubles bâtis avant réalisation de travaux

Numéro de dossier : RAAT-87LAF0203
Date du repérage : 30/06/2022

Immeuble bâti visité	
Adresse	Rue : 6 Square Mendès France (87LAF0203) Bât., escalier, niveau, appartement n°, lot n°: Bat. 6; Esc. 6; Etage 2; Porte 0203, Lot numéro 87LAF0203 Code postal, ville : . 77340 PONTAULT COMBAULT
Périmètre de repérage : Peinture et sol
Type de logement : Appartement - T4
Fonction principale du bâtiment : Habitation (partie privative d'immeuble)
Date de construction : NC

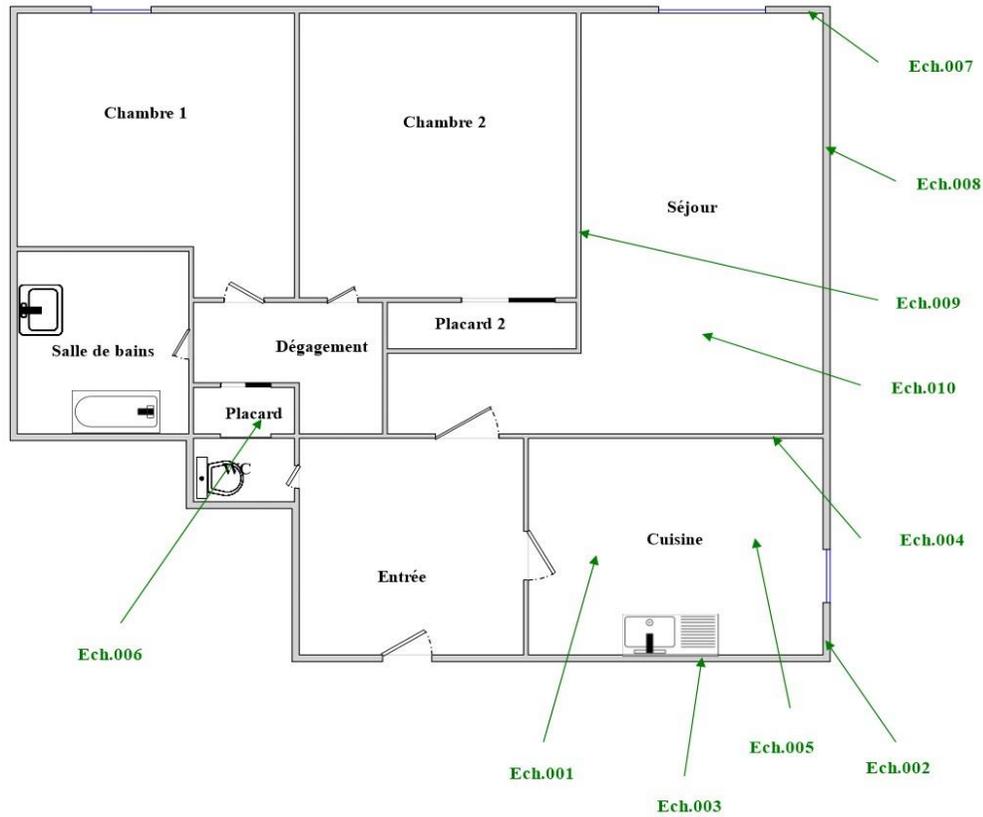
Bâtiment – Niveau : Croquis 1

Localisation des prélèvements ou des matériaux amiantés
