Rapport de mission de repérage des matériaux et produits contenant de l'amiante dans les immeubles bâtis avant réalisation de travaux

Numéro de dossier : RAAT-87LAH0202
Date du repérage : 22/08/2022

Adresse	Rue : 8 SQUARE MENDES FRANCE (87LAH0202) Bât., escalier, niveau, appartement n°, lot n°: 2^{ème} étage logement 8002, Lot numéro 87LAH0202 Code postal, ville : . 77340 PONTAULT COMBAULT
Périmètre de repérage : Toutes les pièces
Type de logement : T4
Fonction principale du bâtiment : Habitation (partie privative d'immeuble)
Date de construction : Date du permis de construire non connue

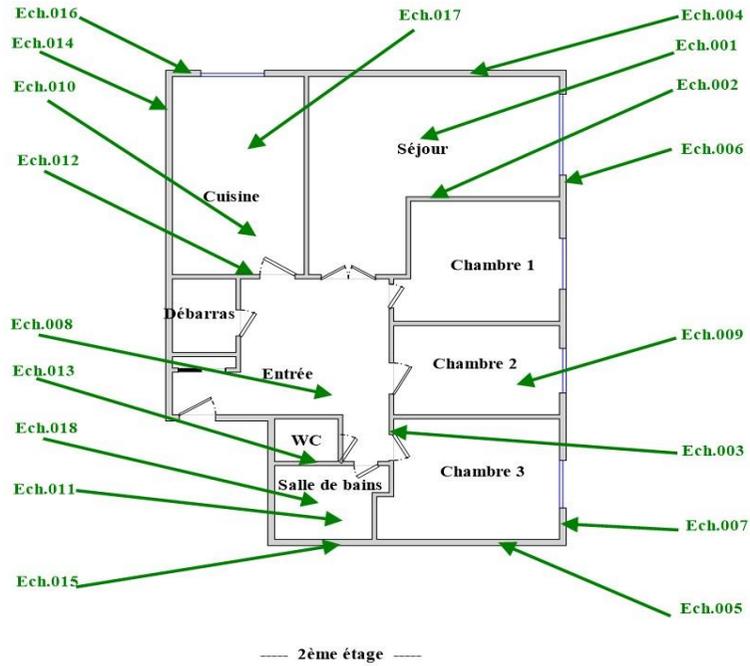
7.1 Schéma de repérage

Localisation des prélèvements ou des matériaux amiantés
