## Rapport de mission de repérage des matériaux et produits contenant de l'amiante avant réalisation de travaux

**Référence : RAAT\_87LAB0104**

Adresse : 2 Square Mendès France 77340 PONTAULT-COMBAULT

Numéro de lot : 87LAB0104

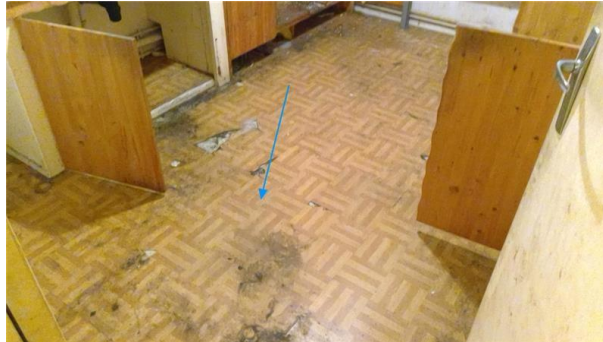
**ANNEXE : Fiches d'identification et de cotation**
**PRELEVEMENT : P001**
**Emplacement**

Nom du client	Numéro de dossier	Localisation
HABITAT 77 OPH DE SEINE ET MARNE	RAAT_87LAB0104	1er - Cuisine Plancher - Sol
Nom de l'opérateur	Date de prélèvement	Matériau
MARTIN Olivier	06/08/2021	Ragréage / colle - Dalles de sol
Résultat amiante		
absence d'amiante

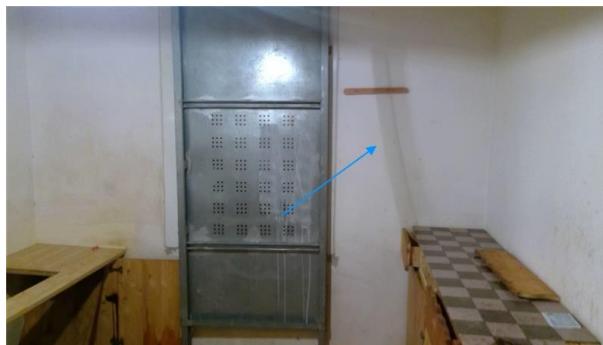
**PRELEVEMENT : P002**
**Emplacement**

Nom du client	Numéro de dossier	Localisation
HABITAT 77 OPH DE SEINE ET MARNE	RAAT_87LAB0104	1er - Cuisine Mur façade - C
Nom de l'opérateur	Date de prélèvement	Matériau
MARTIN Olivier	06/08/2021	Béton/plâtre/enduit - toile de verre+peinture
Résultat amiante		
absence d'amiante

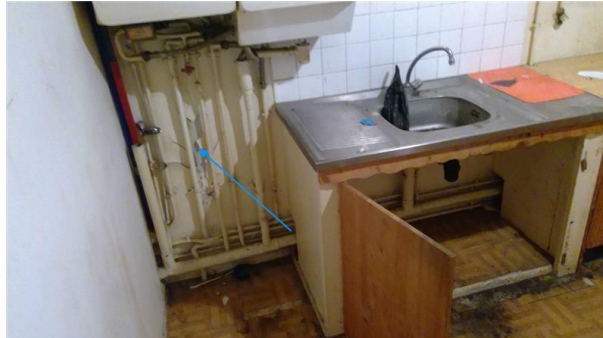
### PRELEVEMENT : P003

Nom du client	Numéro de dossier	Localisation
HABITAT 77 OPH DE SEINE ET MARNE	RAAT_87LAB0104	1er - Cuisine Mur - B
Nom de l'opérateur	Date de prélèvement	Matériau
MARTIN Olivier	06/08/2021	Béton/plâtre/enduit - toile de verre+peinture
<b>Résultat amiante</b>		
absence d'amiante

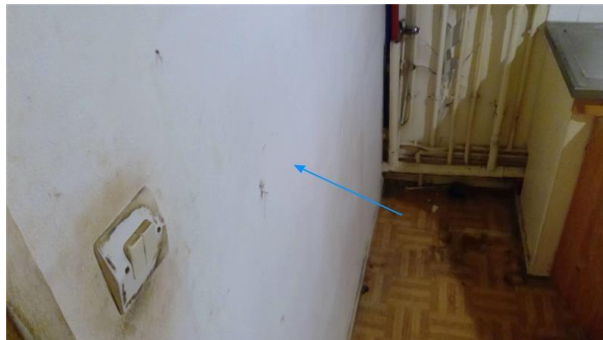
### PRELEVEMENT : P004

Nom du client	Numéro de dossier	Localisation
HABITAT 77 OPH DE SEINE ET MARNE	RAAT_87LAB0104	1er - Cuisine Cloisons - A, D
Nom de l'opérateur	Date de prélèvement	Matériau
MARTIN Olivier	06/08/2021	Enduit / Plâtre - toile de verre+peinture
<b>Résultat amiante</b>		
absence d'amiante

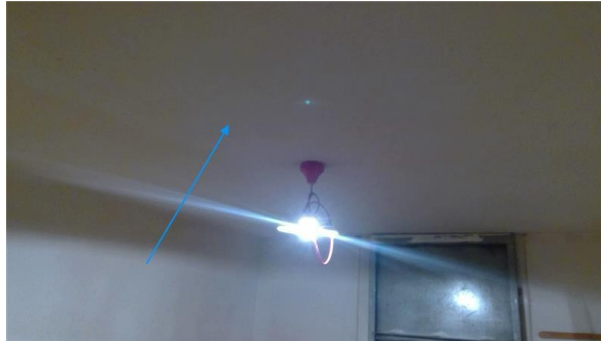
### PRELEVEMENT : P005

Nom du client	Numéro de dossier	Localisation
HABITAT 77 OPH DE SEINE ET MARNE	RAAT_87LAB0104	1er - Cuisine Plafond - Plafond
Nom de l'opérateur	Date de prélèvement	Matériau
MARTIN Olivier	06/08/2021	Béton/plâtre/enduit - Peinture
<b>Résultat amiante</b>		
absence d'amiante

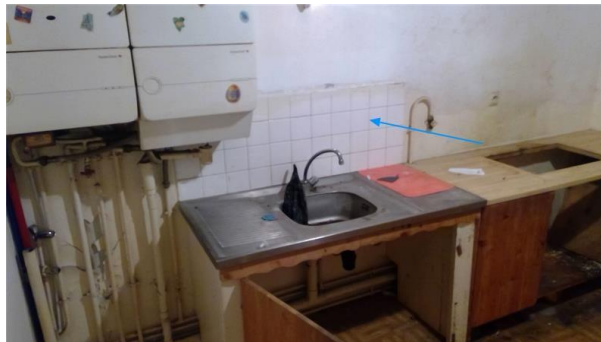
### PRELEVEMENT : P006

Nom du client	Numéro de dossier	Localisation
HABITAT 77 OPH DE SEINE ET MARNE	RAAT_87LAB0104	1er - Cuisine Mur - B
Nom de l'opérateur	Date de prélèvement	Matériau
MARTIN Olivier	06/08/2021	Colle - Faïence
<b>Résultat amiante</b>		
absence d'amiante

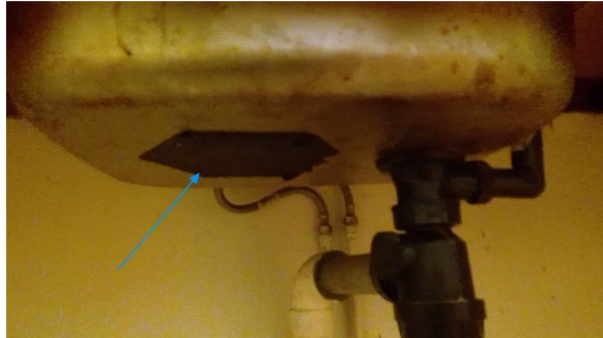
### PRELEVEMENT : P007

Nom du client	Numéro de dossier	Localisation
HABITAT 77 OPH DE SEINE ET MARNE	RAAT_87LAB0104	1er - Cuisine Evier - B
Nom de l'opérateur	Date de prélèvement	Matériau
MARTIN Olivier	06/08/2021	Bardeaux bitumineux
<b>Résultat amiante</b>		
absence d'amiante

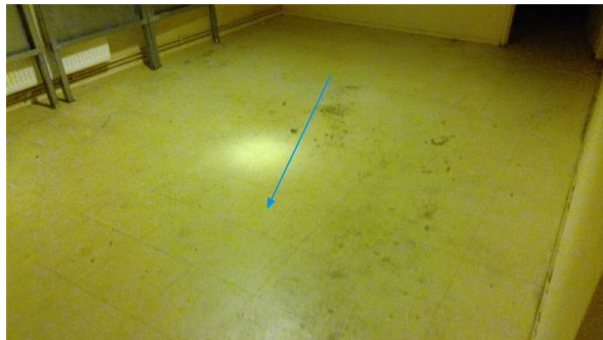
### PRELEVEMENT : P008

Nom du client	Numéro de dossier	Localisation
HABITAT 77 OPH DE SEINE ET MARNE	RAAT_87LAB0104	1er - Séjour Plancher - Sol
Nom de l'opérateur	Date de prélèvement	Matériau
MARTIN Olivier	06/08/2021	Ragréage / colle - Dalles de sol
<b>Résultat amiante</b>		
absence d'amiante

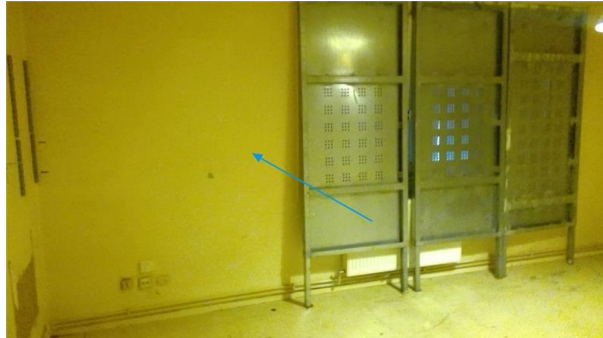
### PRELEVEMENT : P009

Nom du client	Numéro de dossier	Localisation
HABITAT 77 OPH DE SEINE ET MARNE	RAAT_87LAB0104	1er - Séjour Mur façade - C
Nom de l'opérateur	Date de prélèvement	Matériau
MARTIN Olivier	06/08/2021	Béton/plâtre/enduit - toile de verre+peinture
Résultat amiante		
absence d'amiante

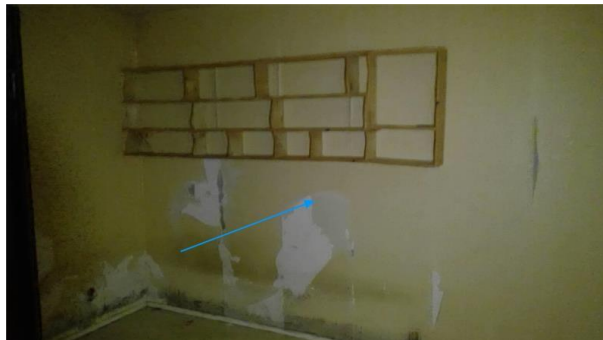
### PRELEVEMENT : P010

Nom du client	Numéro de dossier	Localisation
HABITAT 77 OPH DE SEINE ET MARNE	RAAT_87LAB0104	1er - Chambre Mur - C, D
Nom de l'opérateur	Date de prélèvement	Matériau
MARTIN Olivier	06/08/2021	Béton/plâtre/enduit - toile de verre+peinture
Résultat amiante		
absence d'amiante

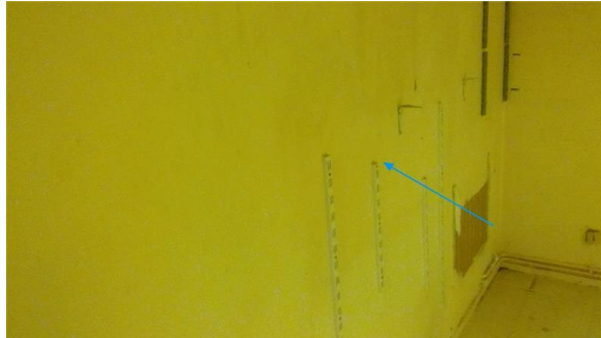
### PRELEVEMENT : P011

Nom du client	Numéro de dossier	Localisation
HABITAT 77 OPH DE SEINE ET MARNE	RAAT_87LAB0104	1er - Séjour Cloisons - A, B, D
Nom de l'opérateur	Date de prélèvement	Matériau
MARTIN Olivier	06/08/2021	Enduit / Plâtre - toile de verre+peinture
<b>Résultat amiante</b>		
absence d'amiante

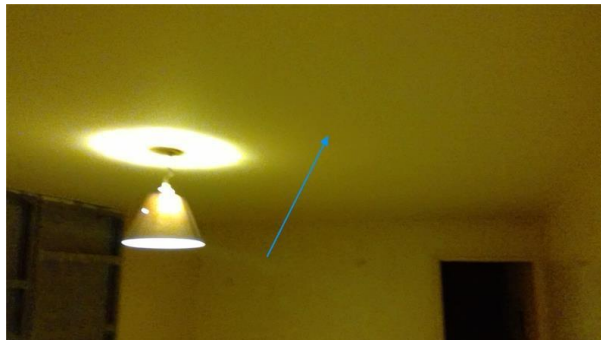
### PRELEVEMENT : P012

Nom du client	Numéro de dossier	Localisation
HABITAT 77 OPH DE SEINE ET MARNE	RAAT_87LAB0104	1er - Séjour Plafond - Plafond
Nom de l'opérateur	Date de prélèvement	Matériau
MARTIN Olivier	06/08/2021	Béton/plâtre/enduit - Peinture
<b>Résultat amiante</b>		
absence d'amiante

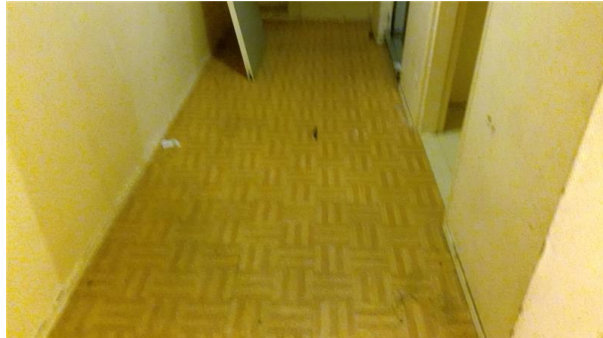
**PRELEVEMENT : P013**

Nom du client	Numéro de dossier	Localisation
HABITAT 77 OPH DE SEINE ET MARNE	RAAT_87LAB0104	1er - Entrée Plancher - Sol
Nom de l'opérateur	Date de prélèvement	Matériau
MARTIN Olivier	06/08/2021	Ragréage / colle - Dalles de sol
<b>Résultat amiante</b>		
absence d'amiante

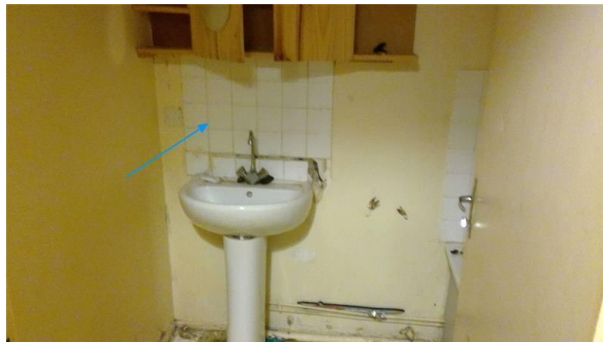
**PRELEVEMENT : P014**

Nom du client	Numéro de dossier	Localisation
HABITAT 77 OPH DE SEINE ET MARNE	RAAT_87LAB0104	1er - Salle de Bains Mur - C et D
Nom de l'opérateur	Date de prélèvement	Matériau
MARTIN Olivier	06/08/2021	Colle - Faïence
<b>Résultat amiante</b>		
absence d'amiante
